土砂災害警戒区域・土砂災害特別警戒区域 位置図

自然現象の種類	急傾斜地の崩壊
区域番号	め2190-8
区域名	西方寺13
所在地	舞鶴市西方寺地区

土砂災害警戒区域・土砂災害特別警戒区域 区域図

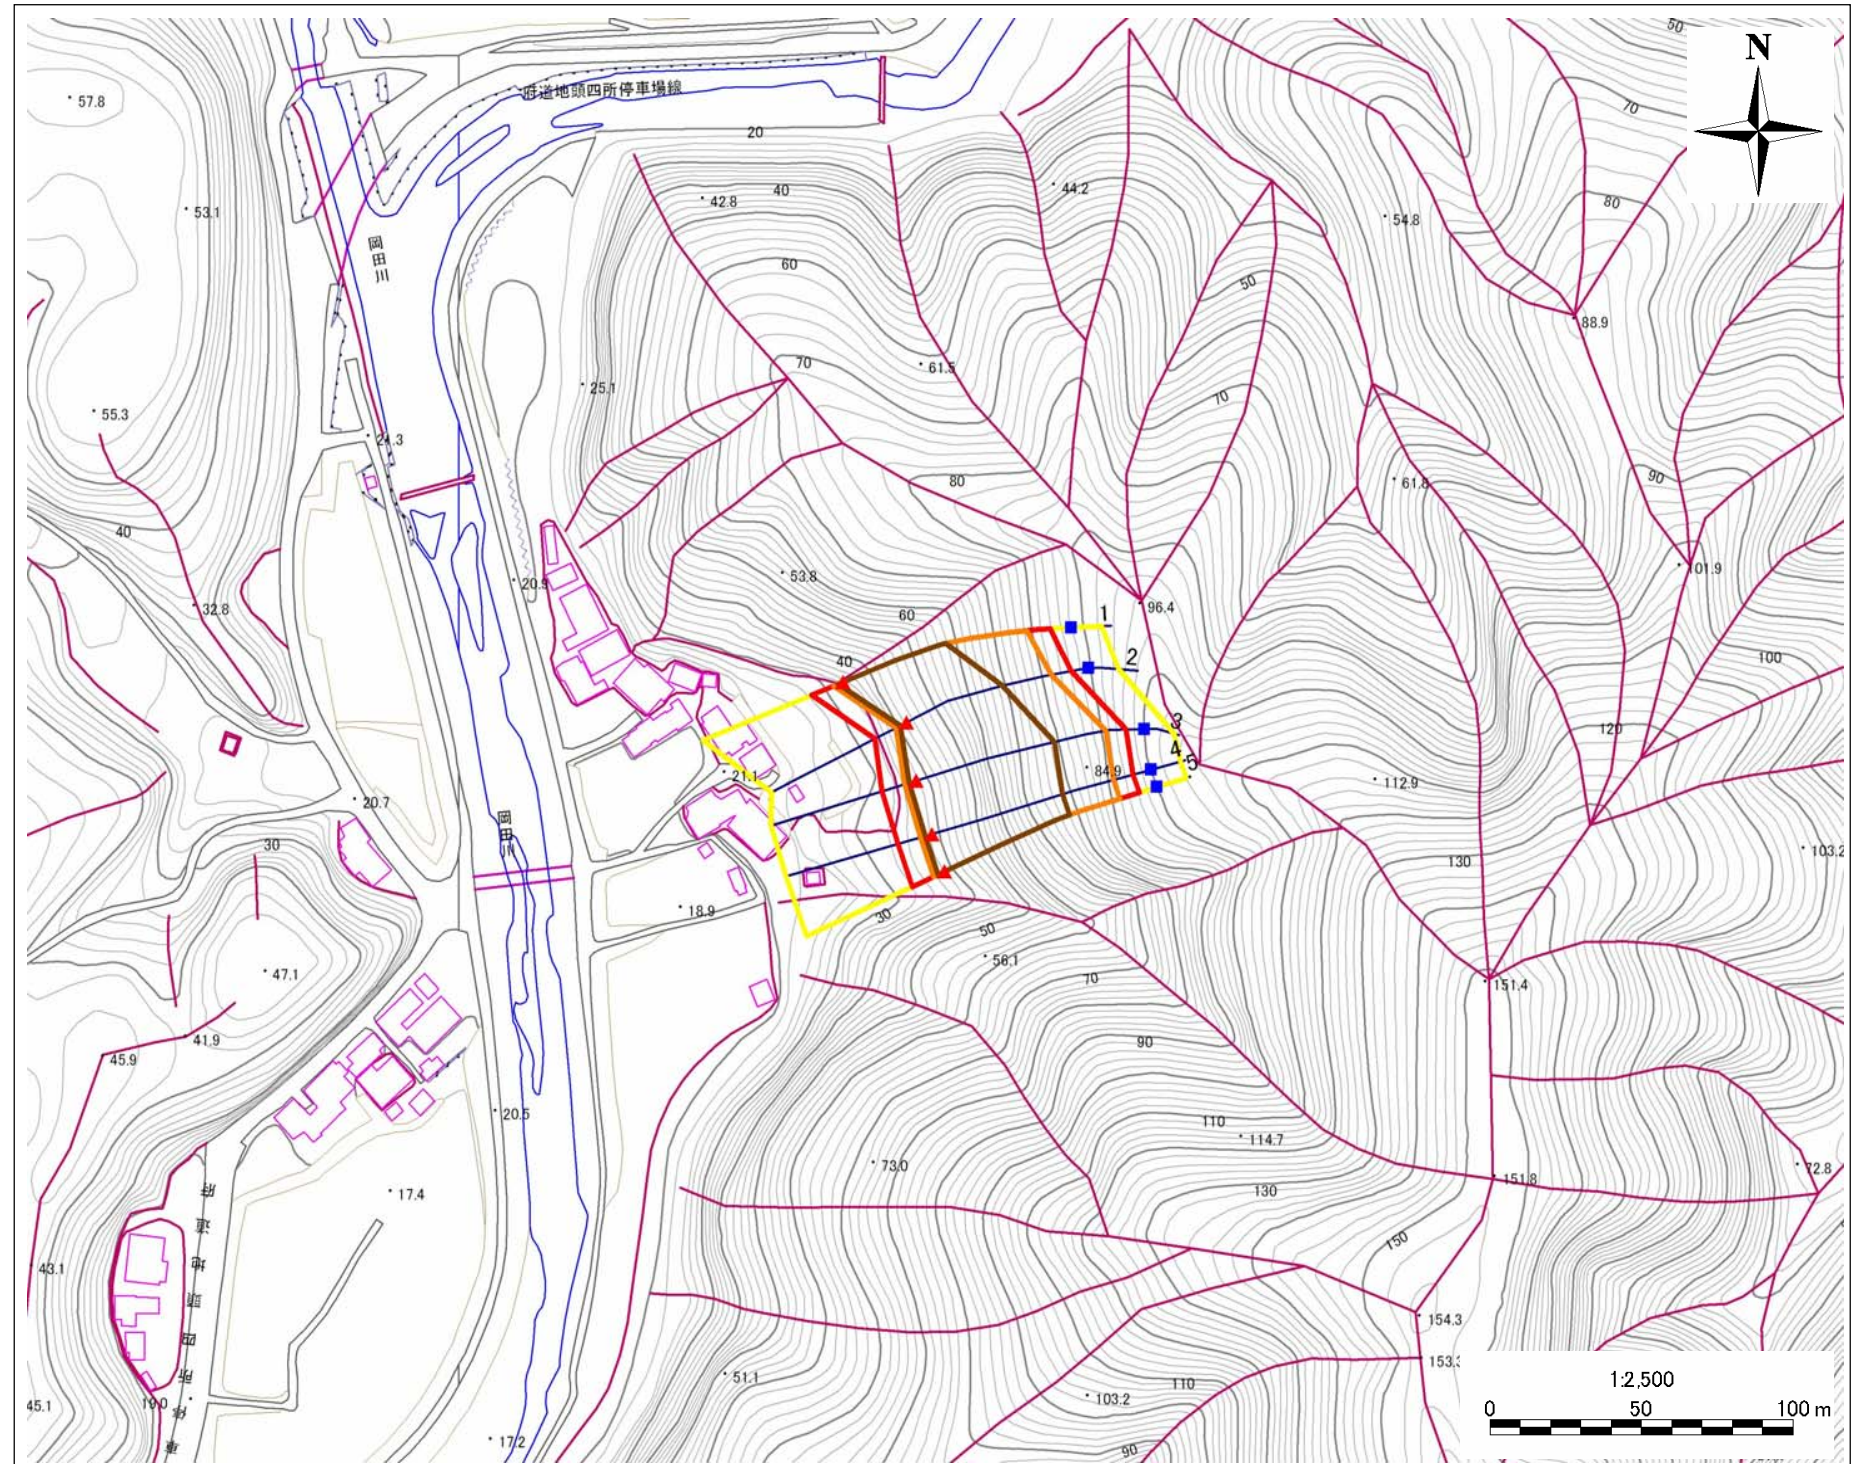
土砂災害警戒区域		
土砂災害特別警戒区域	土石等の(移動)高さが1m以下の場合、 土石等の移動による力が100kN/m ² を超える区域	
	土石等の堆積の高さが3mを超える区域	
	それ以外の区域

移動による力の最大値(kN/m ²)	165.5
移動高の最大(m)	1.0
堆積による力の最大値(kN/m ²)	21.4
推積高の最大(m)	4.2
