自然現象の種類	急傾斜地の崩壊
区域番号	め2190-9
区域名	西方寺14
所在地	舞鶴市西方寺地区

土砂災害警戒区域・土砂災害特別警戒区域 区域図

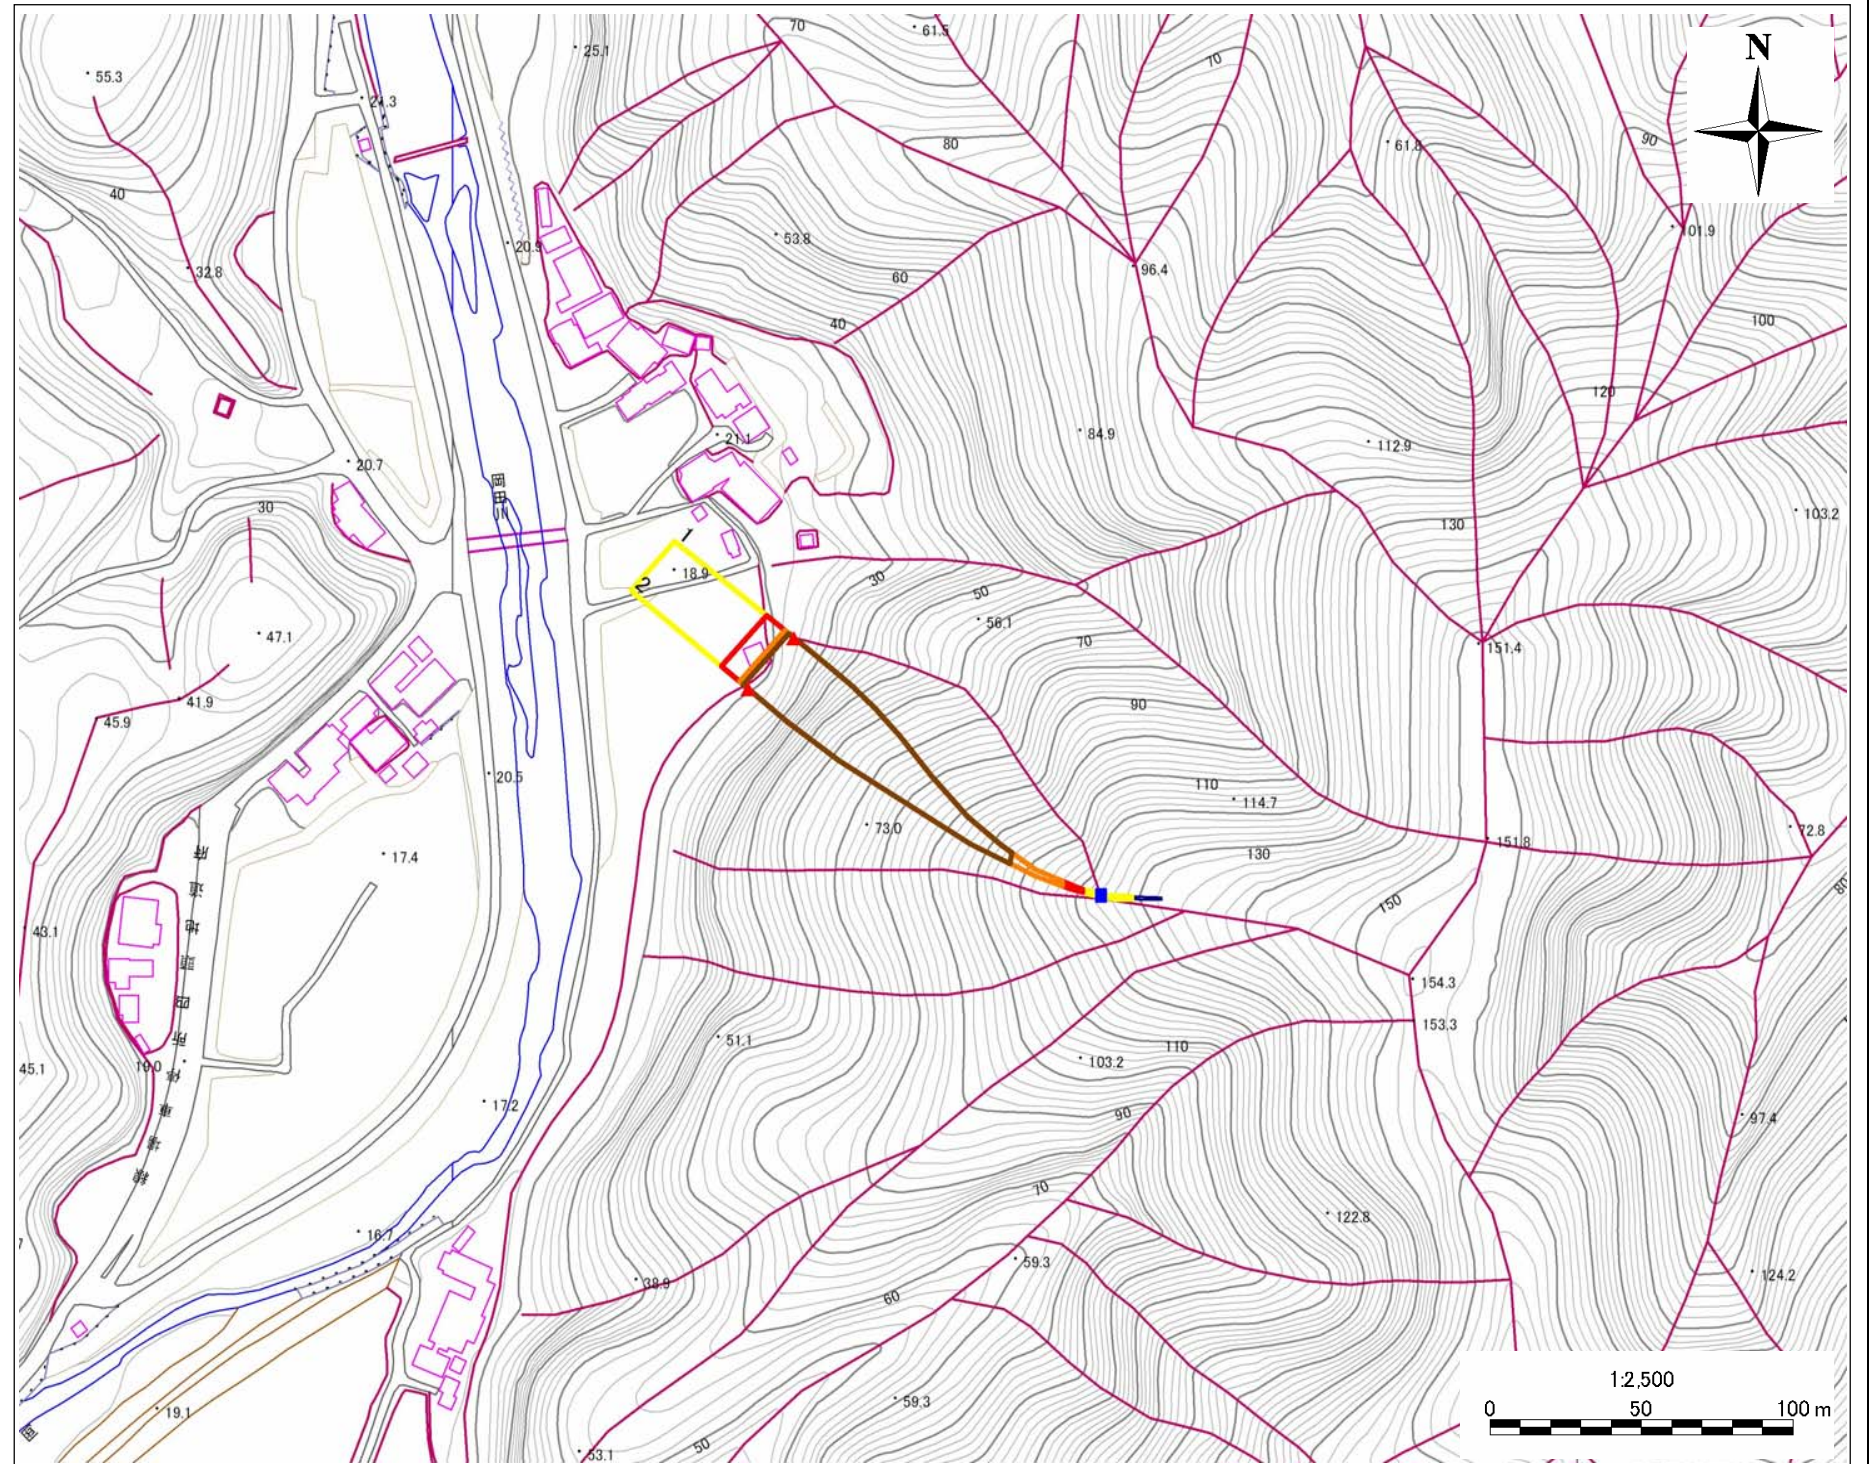
土砂災害警戒区域		
土砂災害特別警戒区域	土石等の(移動)高さが1m以下の場合、 土石等の移動による力が100kN/m ² を超える区域	
	土石等の堆積の高さが3mを超える区域	
	それ以外の区域

移動による力の最大値(kN/m ²)	162.7
移動高の最大(m)	1.0
堆積による力の最大値(kN/m ²)	20.5
堆積高の最大(m)	4.0
