土砂災害警戒区域・土砂災害特別警戒区域 位置図

自然現象の種類	急傾斜地の崩壊
区域番号	め2193-2
区域名	西方寺22
所在地	舞鶴市西方寺地区

土砂災害警戒区域・土砂災害特別警戒区域 区域図

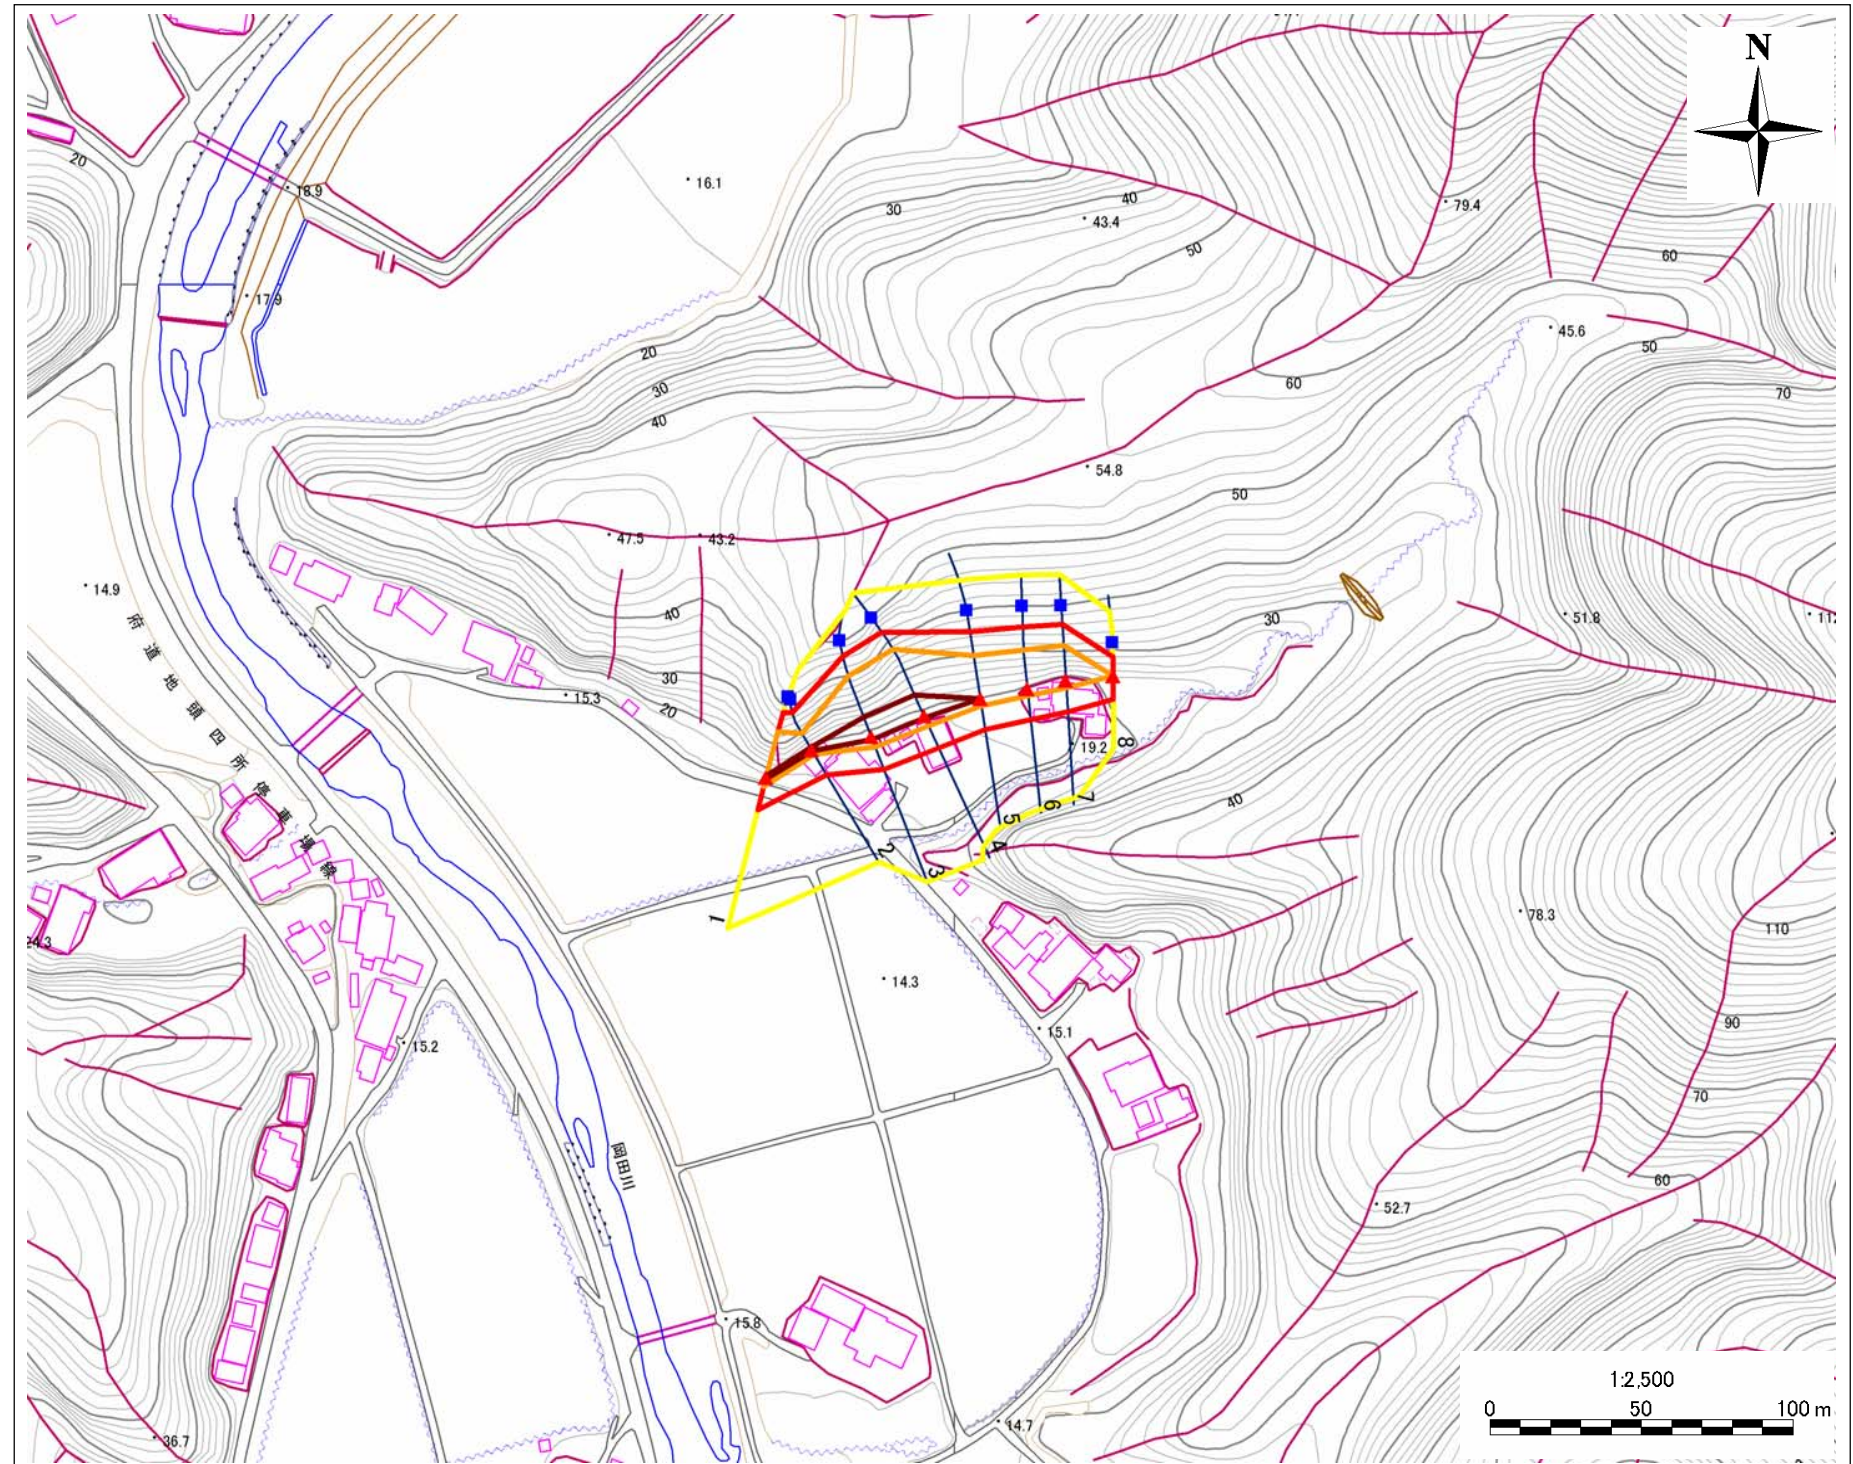
土砂災害警戒区域		
土砂災害特別警戒区域	土石等の(移動)高さが1m以下の場合、 土石等の移動による力が100kN/m <sup>2</sup> を超える区域	
	土石等の堆積の高さが3mを超える区域	
	それ以外の区域

移動による力の最大値(kN/m <sup>2</sup> )	155.6
移動高の最大(m)	1.0
堆積による力の最大値(kN/m <sup>2</sup> )	17.5
堆積高の最大(m)	3.5
