土砂災害警戒区域・土砂災害特別警戒区域 位置図

自然現象の種類	急傾斜地の崩壊
区域番号	め2195
区域名	西方寺27
所在地	舞鶴市西方寺地区

土砂災害警戒区域・土砂災害特別警戒区域 区域図

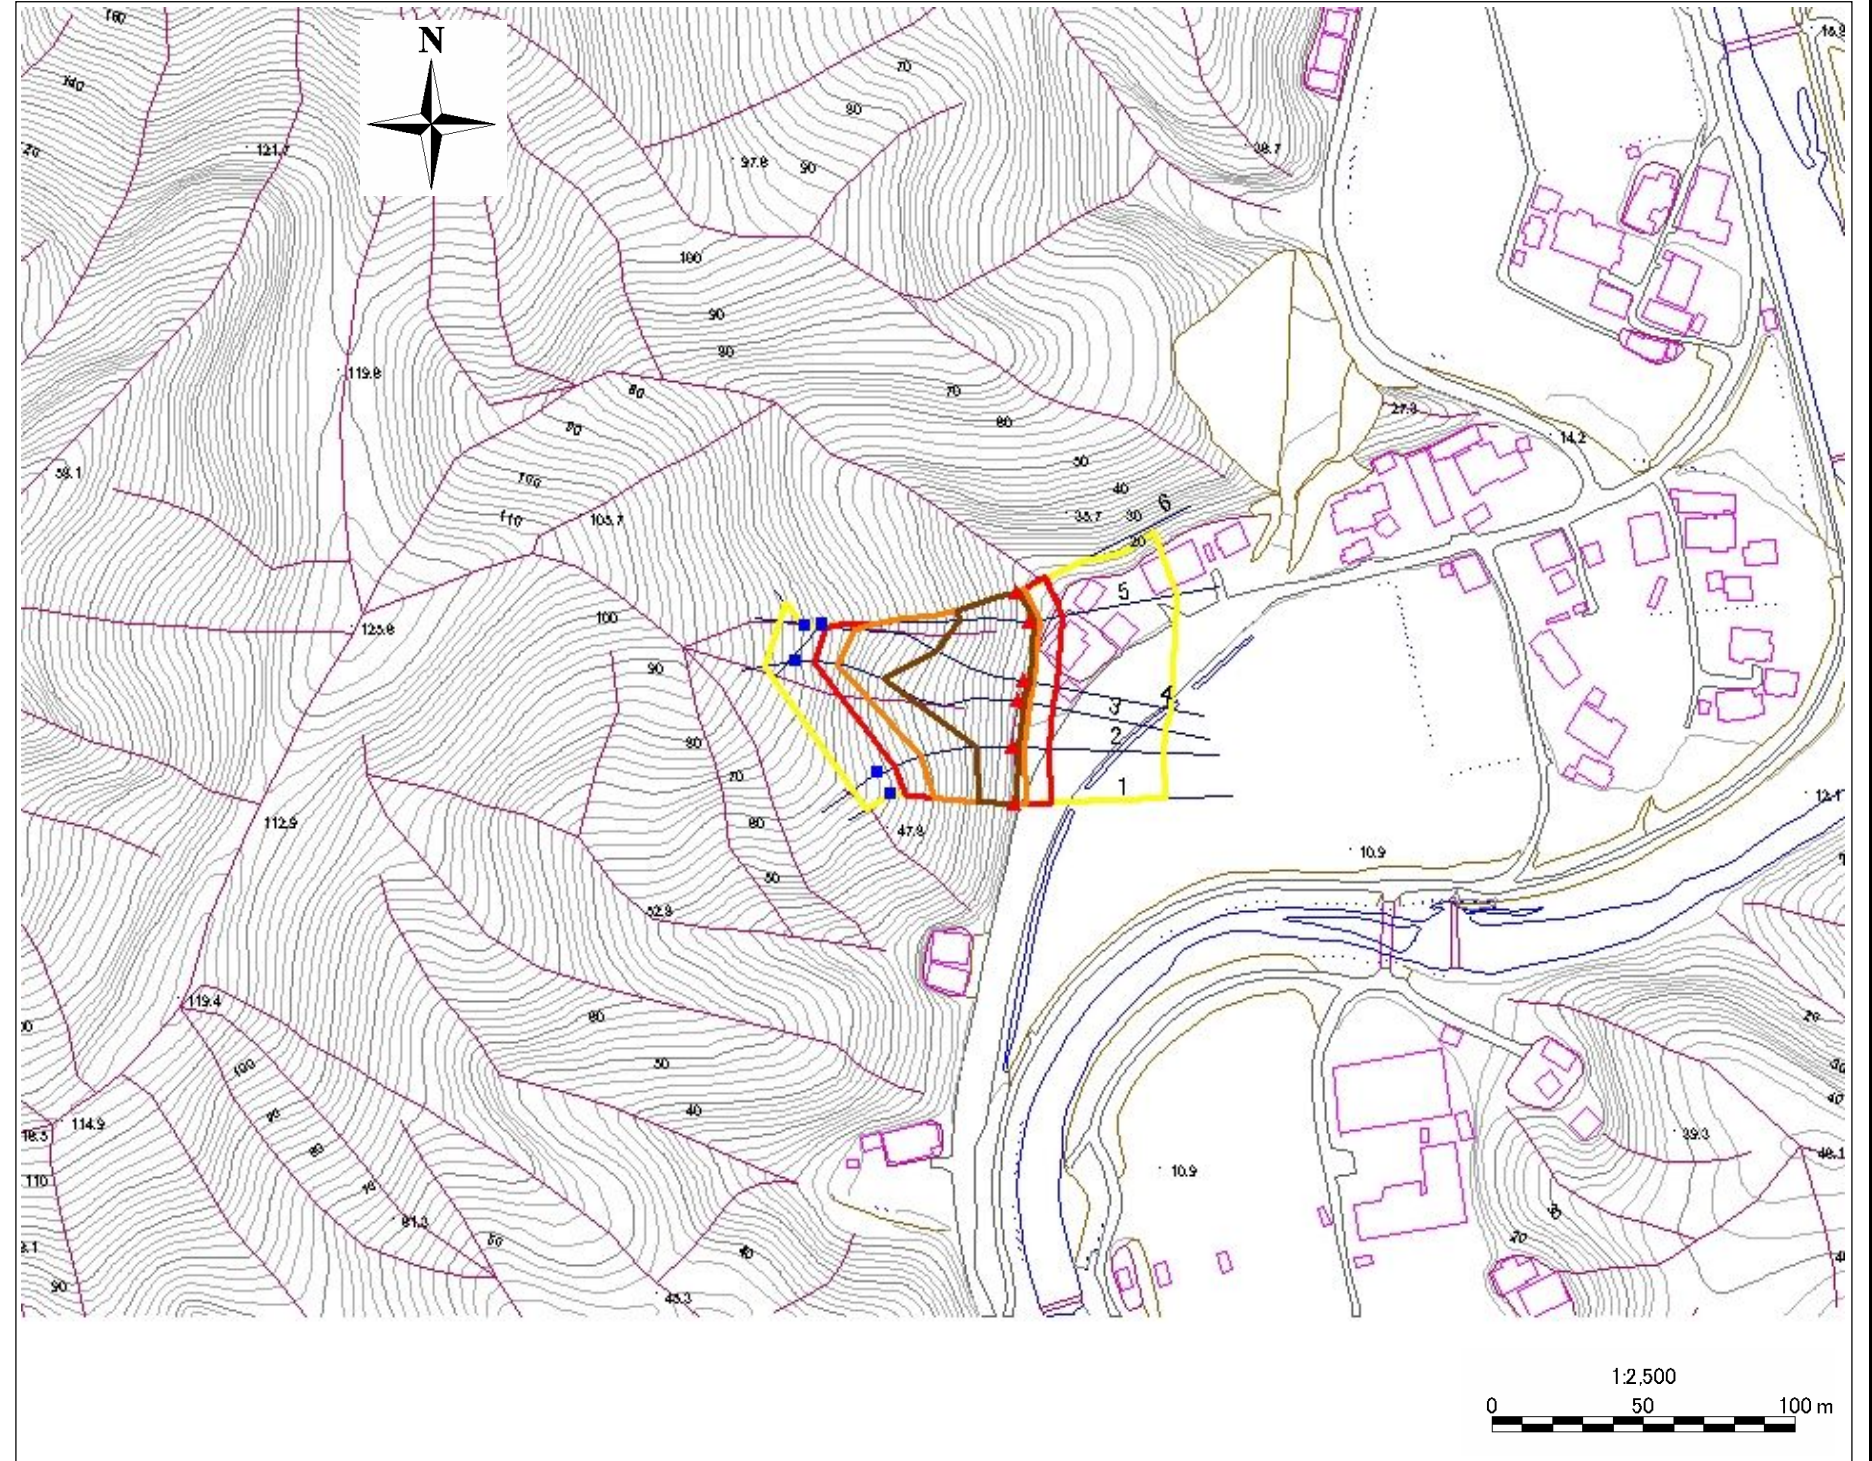
土砂災害警戒区域		
土砂災害特別警戒区域	土石等の(移動)高さが1m以下の場合、土石等の移動による力が100kN/m <sup>2</sup> を超える区域	
	土石等の堆積の高さが3mを超える区域	
	それ以外の区域

移動による力の最大値(kN/m <sup>2</sup> )	161.4
移動高の最大(m)	1.0
堆積による力の最大値(kN/m <sup>2</sup> )	20.1
堆積高の最大(m)	4.0
