土砂災害警戒区域・土砂災害特別警戒区域 区域図

| 自然現象の種類 | 急傾斜地の崩壊 |
| 区域番号 | へ2126-1 |
| 区域名 | 幸ノ神A |

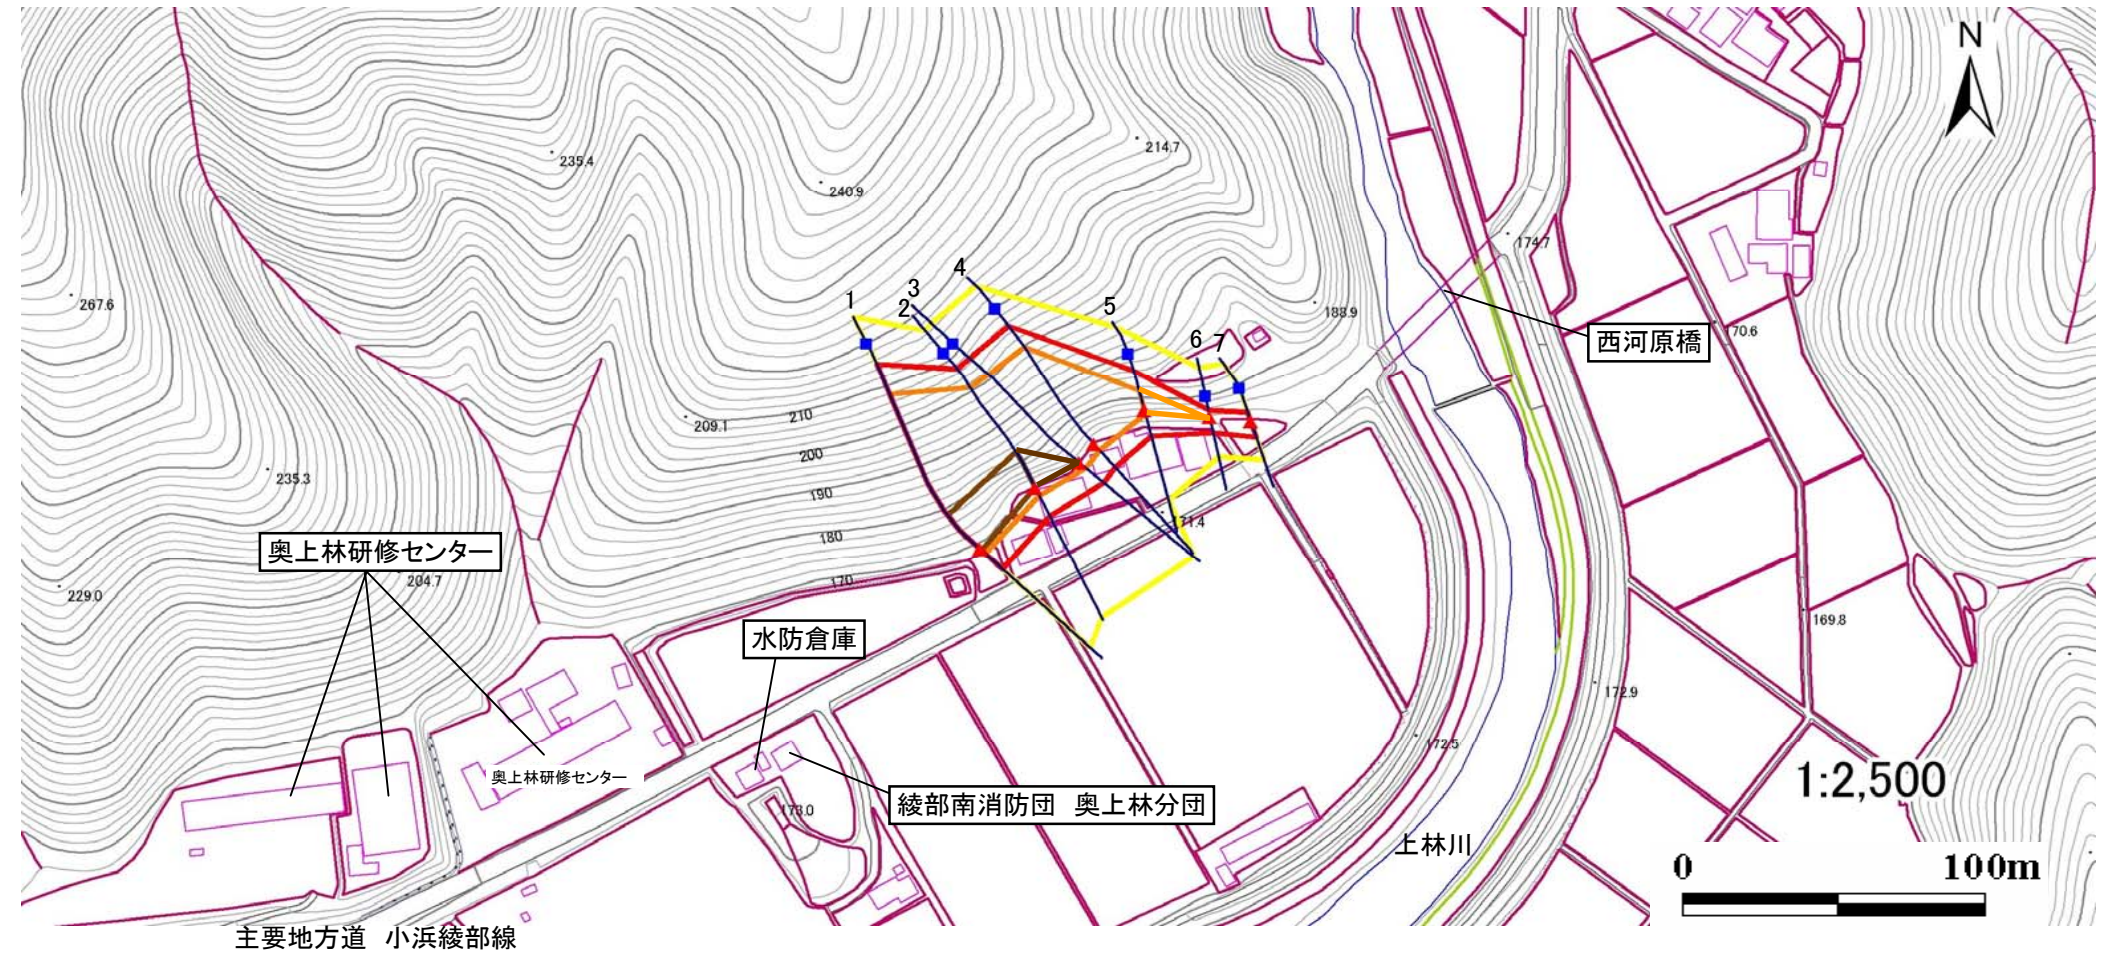
| 所在地 | 京都府綾部市故屋岡町地区 |

| 移動による力の最大値(kN/m <sup>2</sup> ) | 153.9 |
| 移動高の最大(m) | 1.0 |
| 堆積による力の最大値(kN/m <sup>2</sup> ) | 16.8 |
| 堆積高の最大(m) | 3.3 |
