土砂災害警戒区域・土砂災害特別警戒区域 区域図

自然現象の種類	急傾斜地の崩壊
区域番号	も1046
区域名	百合が丘A
所在地	京都府宮津市滝馬地区

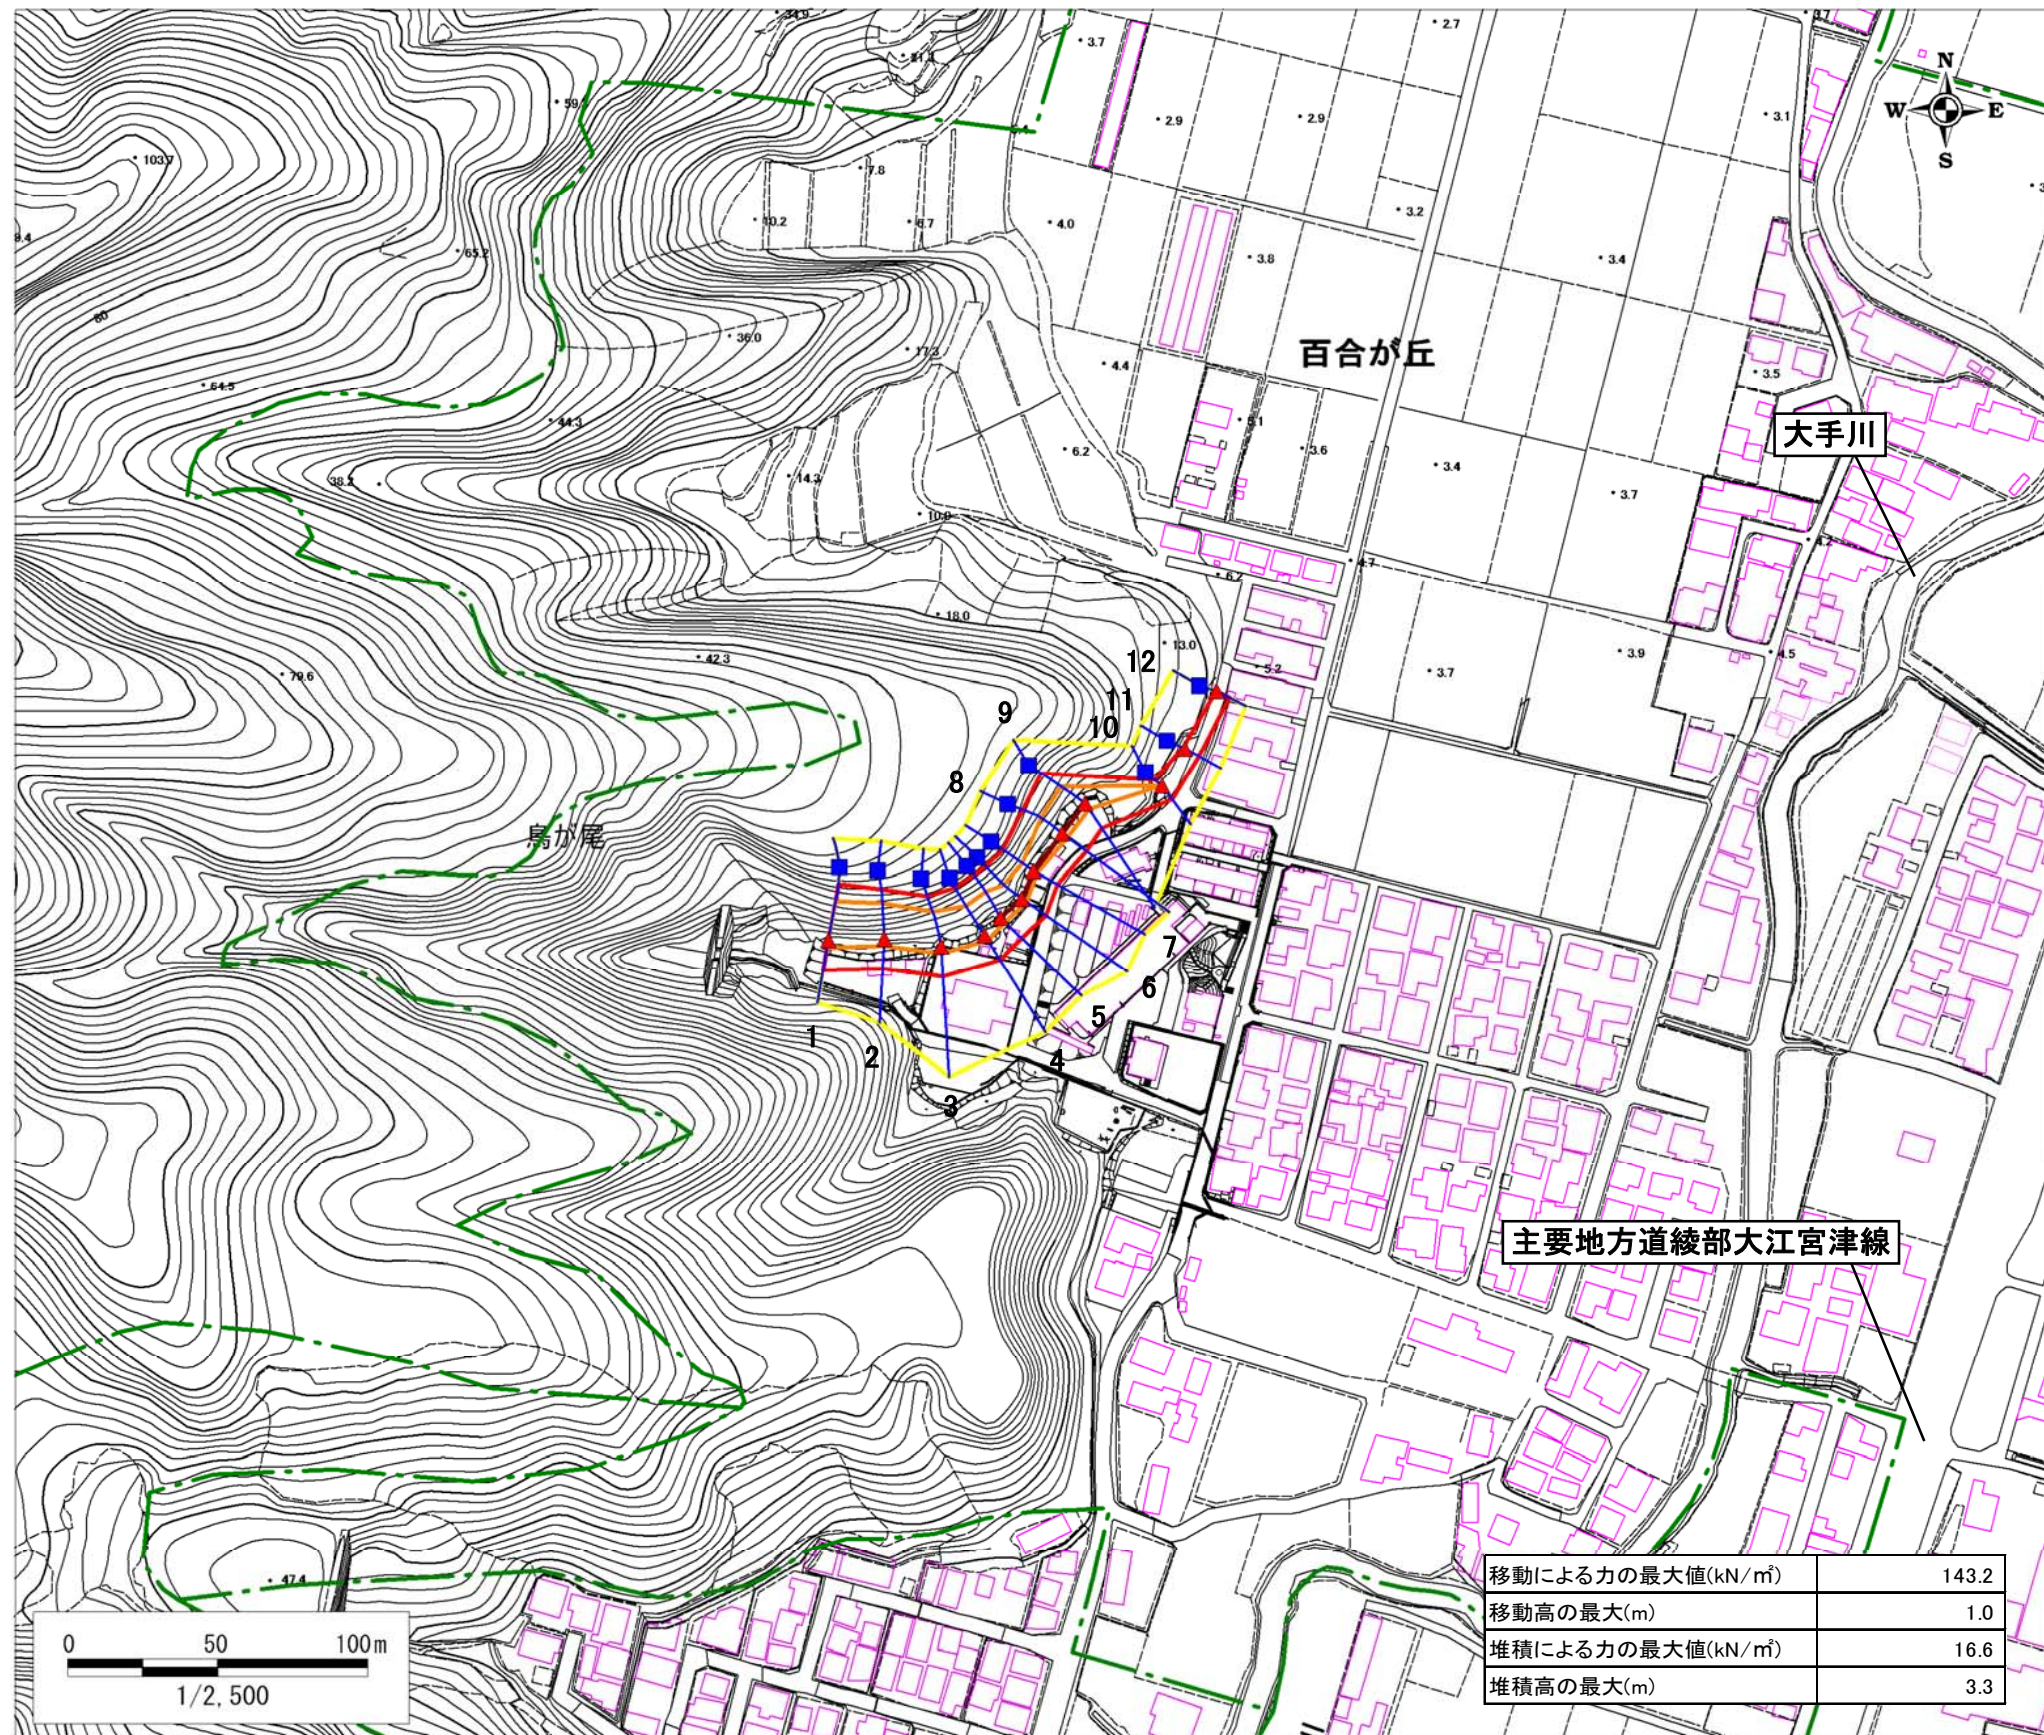
土砂災害警戒区域		
土砂災害 特別警戒区域	土石等の(移動)高さが1m以下の場合、 土石等の移動による力が100kN/m <sup>2</sup> を超える区域	
	土石等の堆積の高さが3mを超える区域	
	それ以外の区域

移動による力の最大値(kN/m <sup>2</sup> )	143.2
移動高の最大(m)	1.0
堆積による力の最大値(kN/m <sup>2</sup> )	16.6
堆積高の最大(m)	3.3
