土砂災害警戒区域・土砂災害特別警戒区域 区域図

自然現象の種類	急傾斜地の崩壊
区域番号	も1045
区域名	百合が丘B
所在地	京都府宮津市滝馬地区

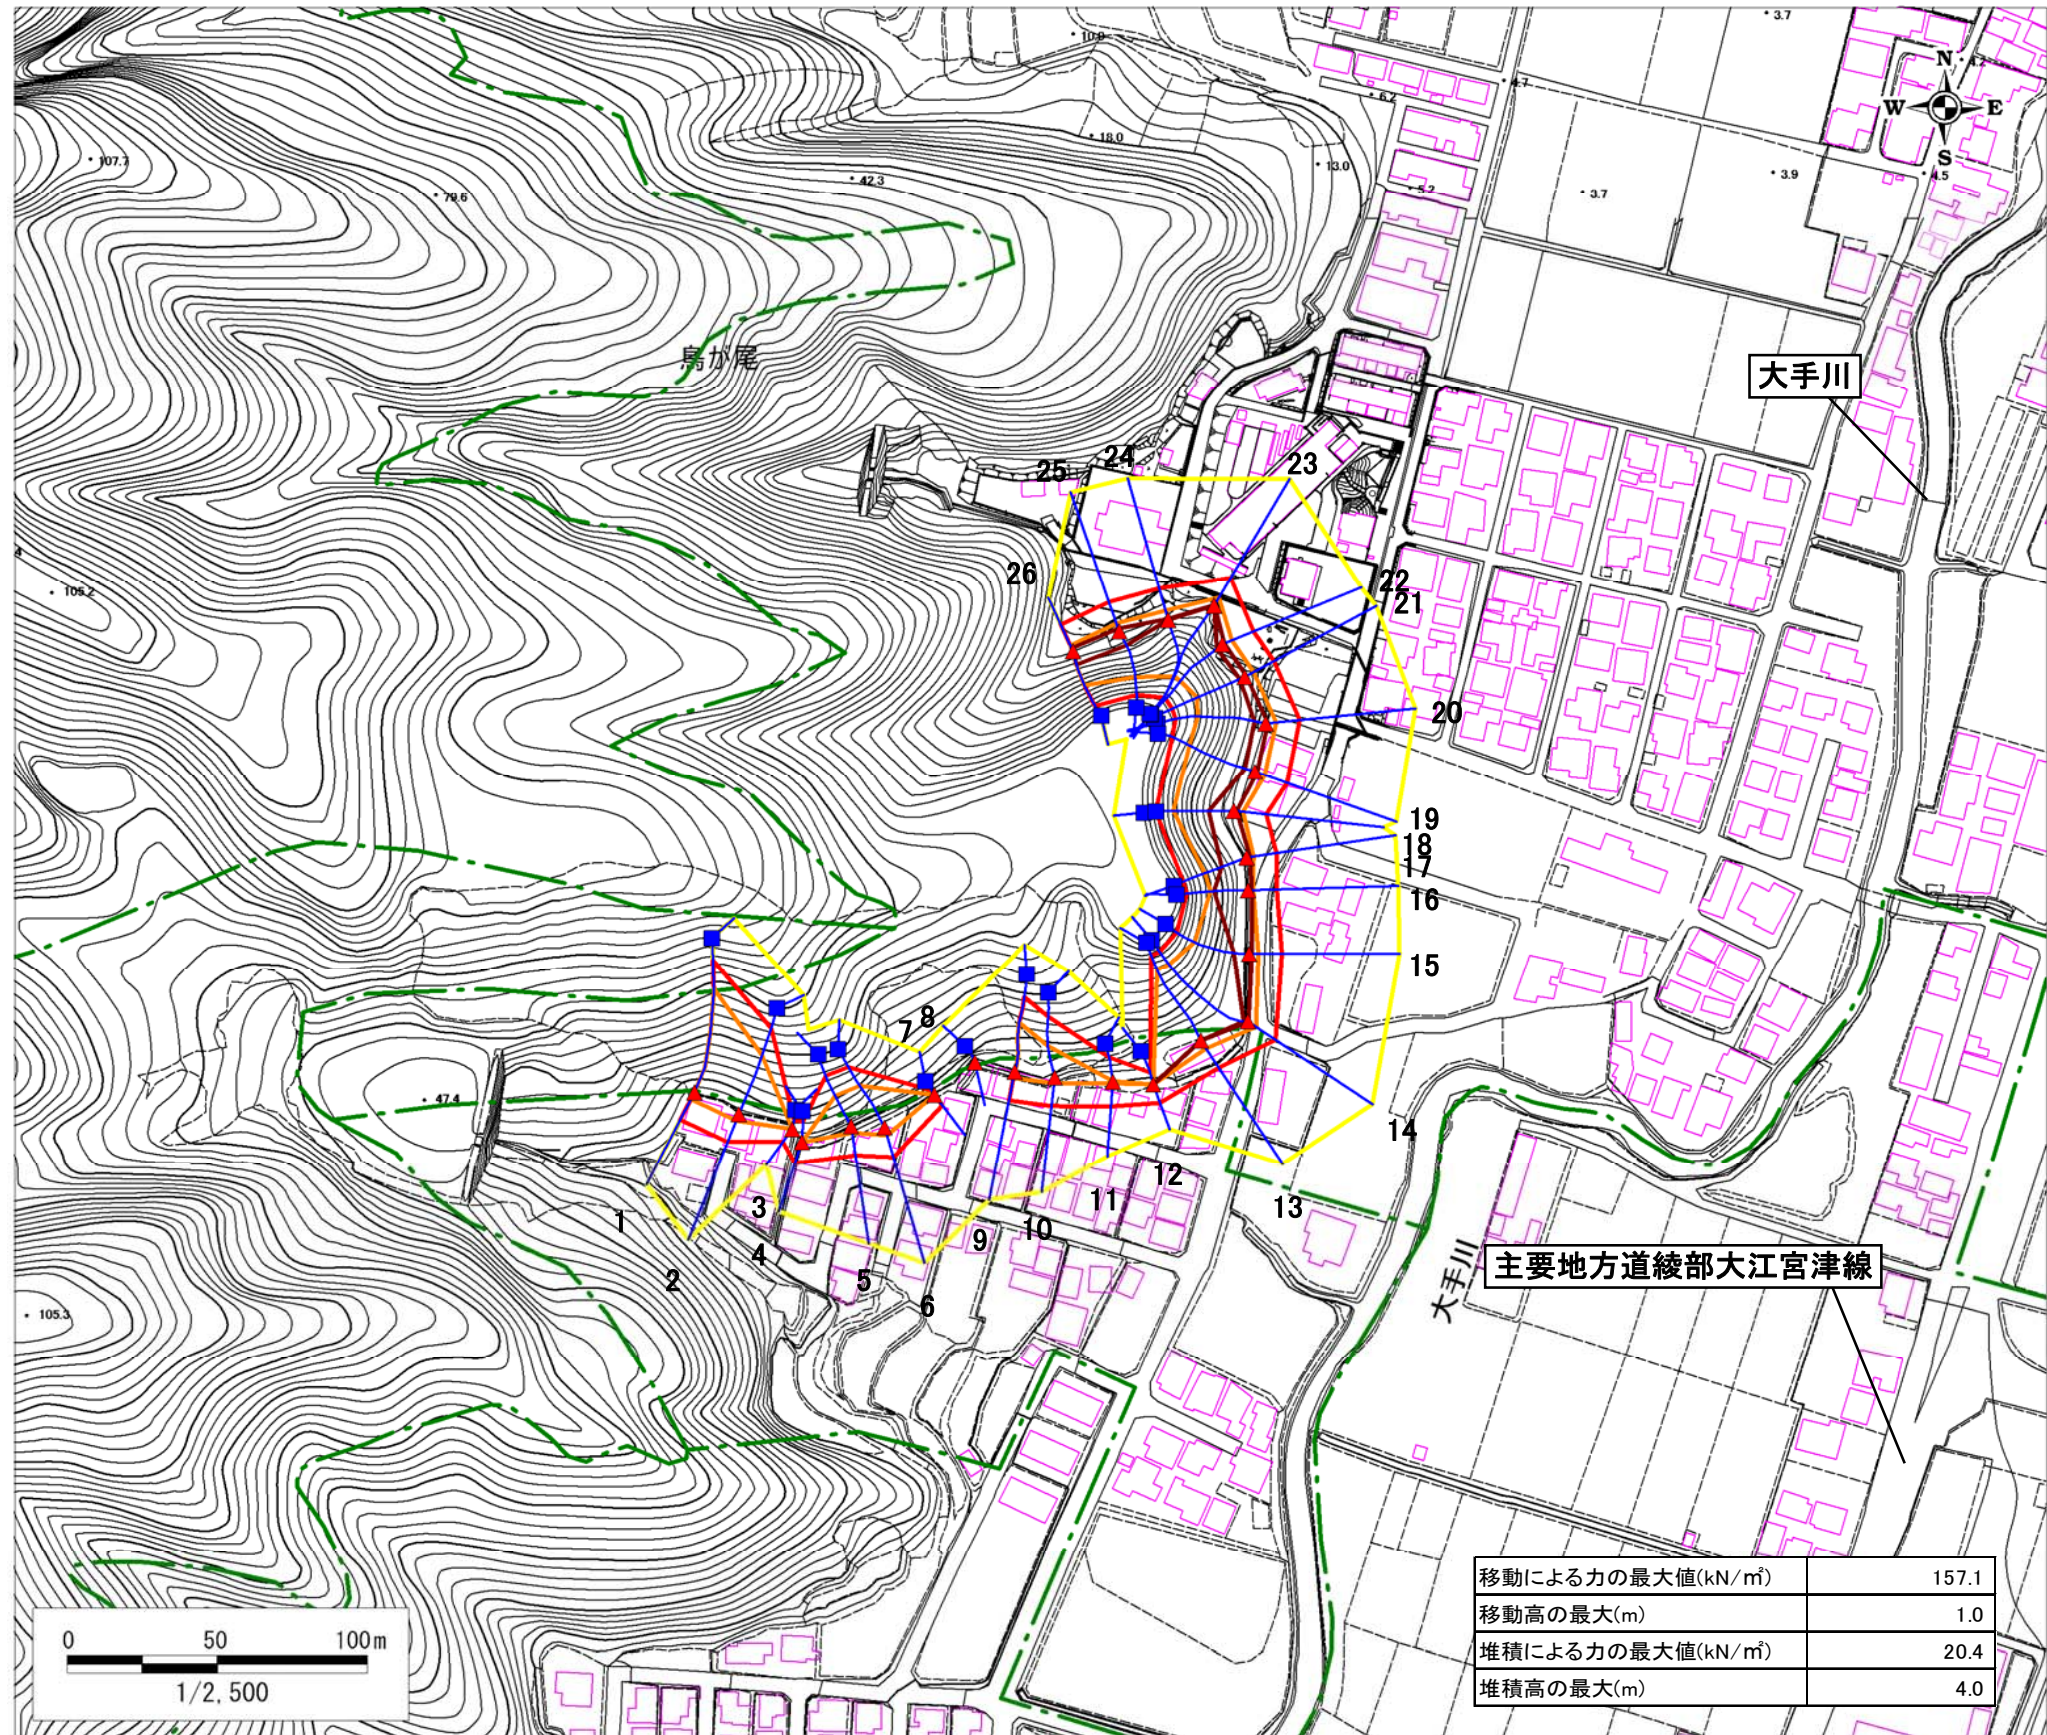
土砂災害警戒区域		
土砂災害特別警戒区域	土石等の(移動)高さが1m以下の場合、 土石等の移動による力が100kN/m ² を超える区域	
	土石等の堆積の高さが3mを超える区域	
	それ以外の区域

移動による力の最大値(kN/m ²)	157.1
移動高の最大(m)	1.0
堆積による力の最大値(kN/m ²)	20.4
堆積高の最大(m)	4.0
