土砂災害警戒区域・土砂災害特別警戒区域 区域図

自然現象の種類	急傾斜地の崩壊
区域番号	も2052
区域名	鳥が尾A
所在地	京都府宮津市喜多地区

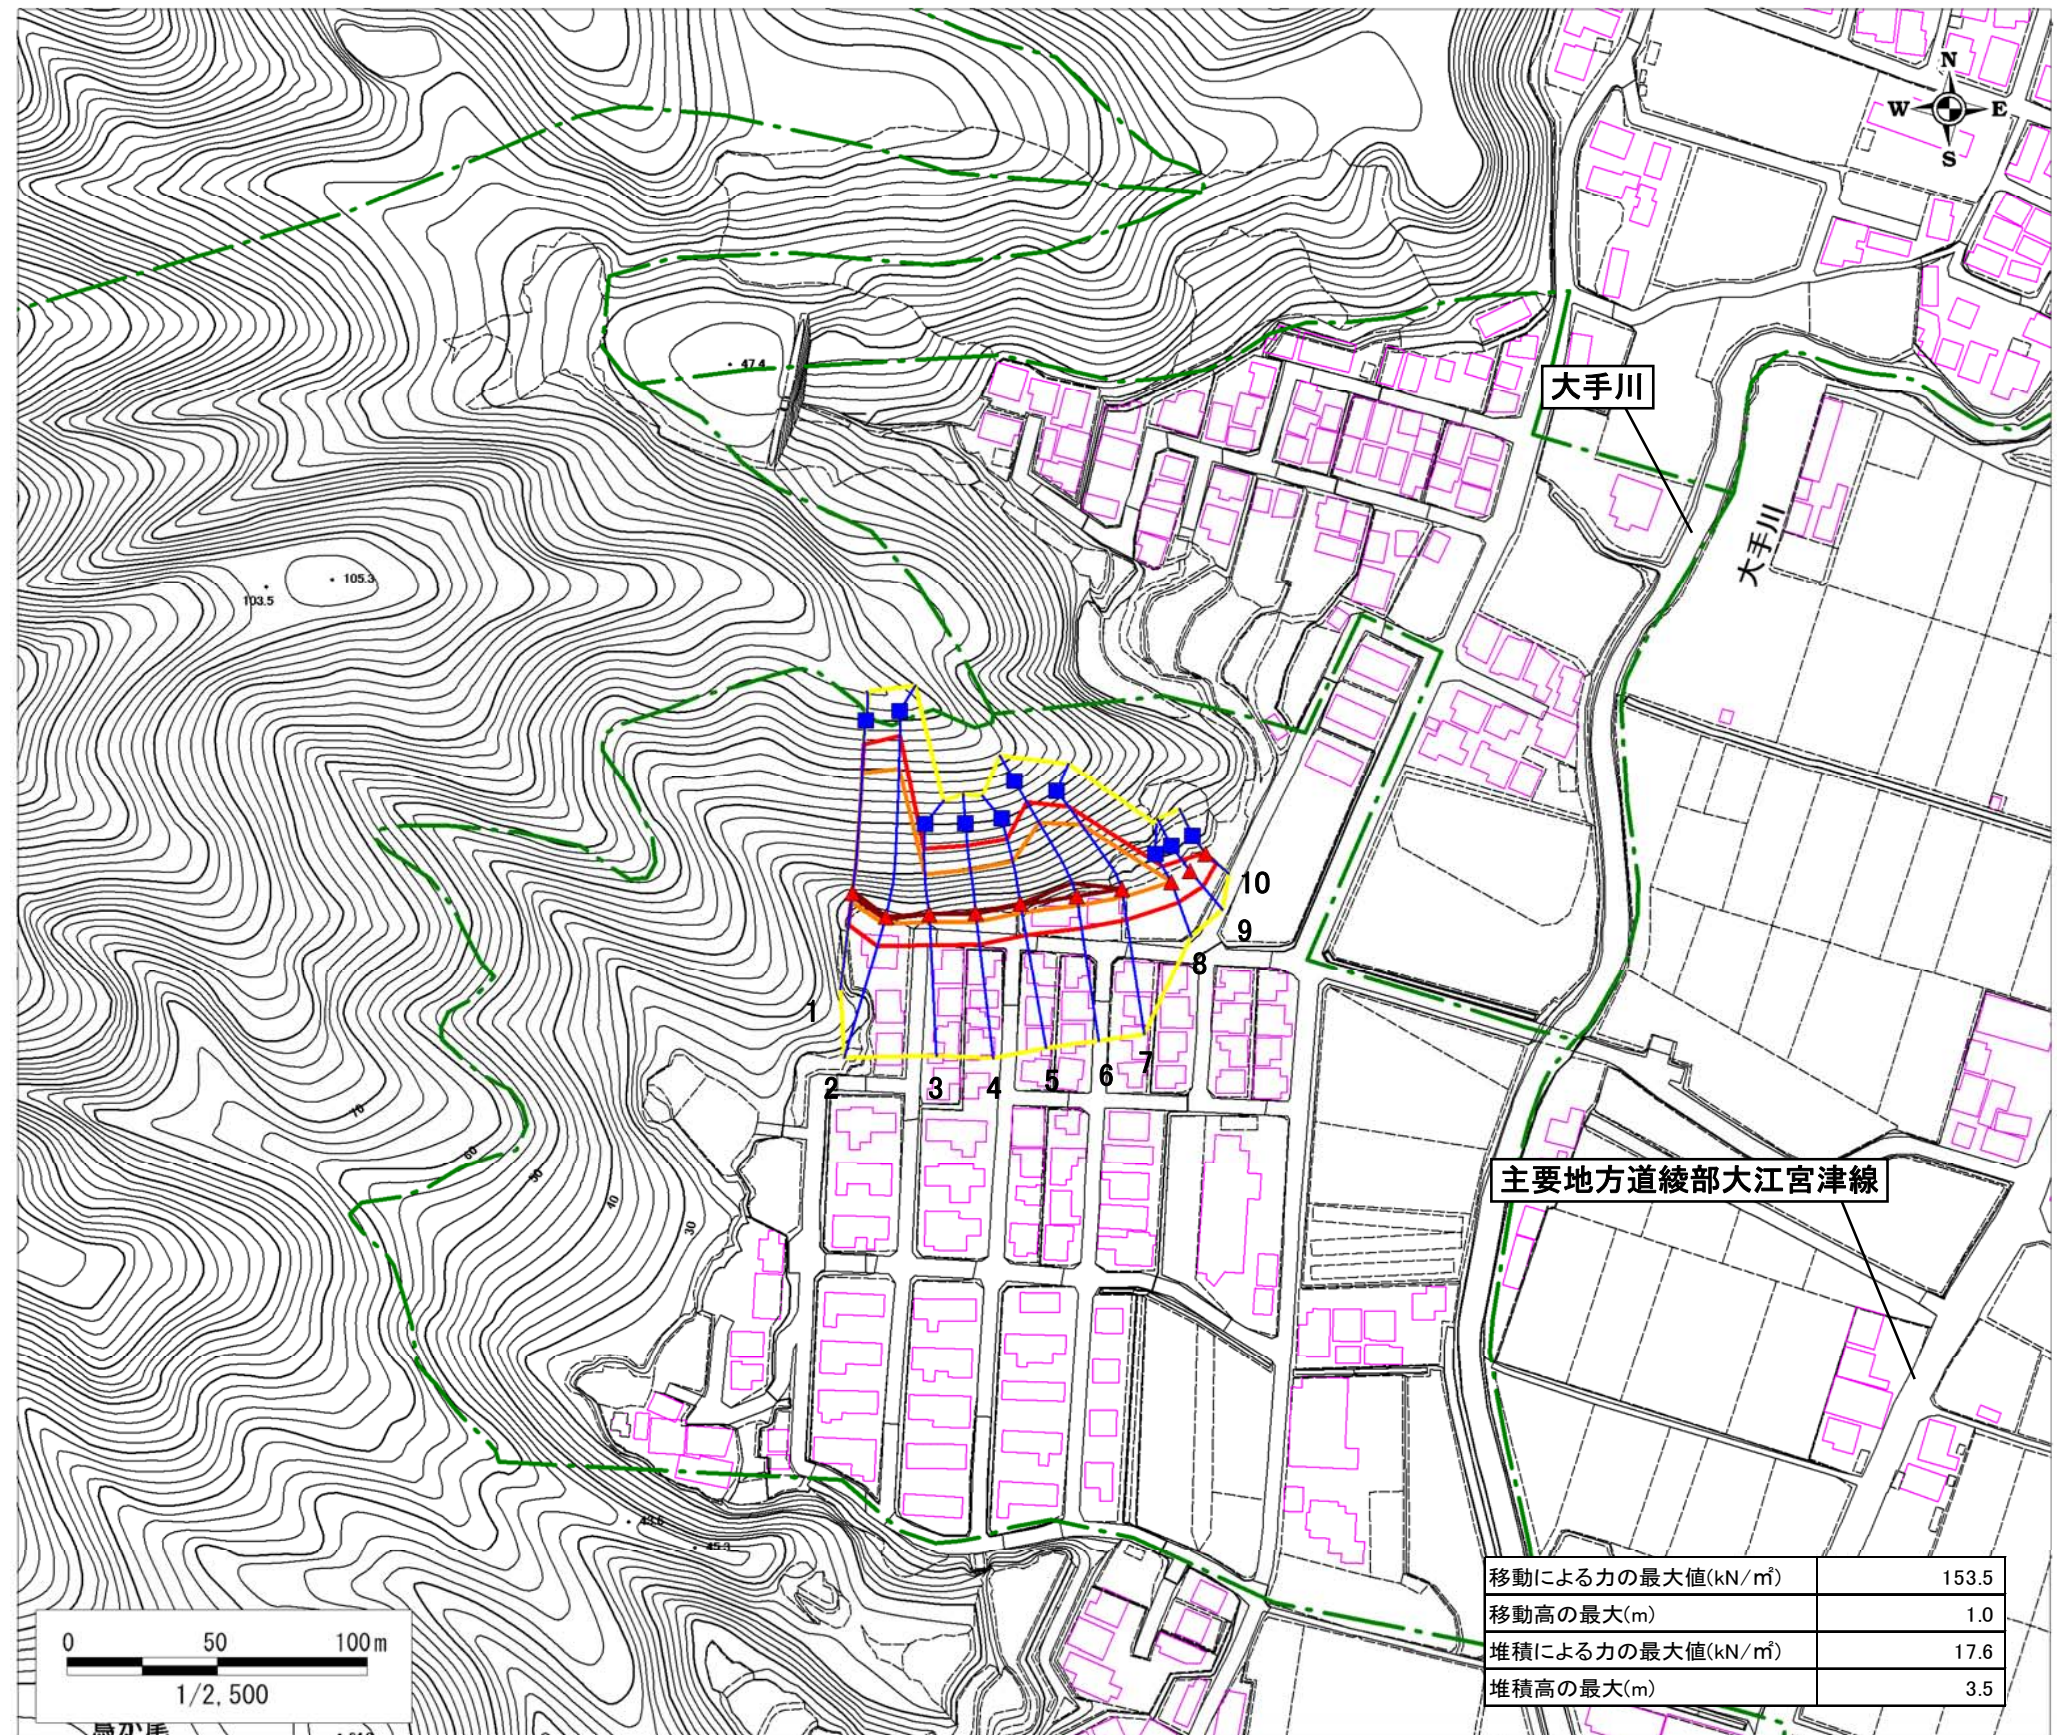
土砂災害警戒区域		
土砂災害特別警戒区域	土石等の(移動)高さが1m以下の場合、土石等の移動による力が100kN/m ² を超える区域	
	土石等の堆積の高さが3mを超える区域	
	それ以外の区域

移動による力の最大値(kN/m ²)	153.5
移動高の最大(m)	1.0
堆積による力の最大値(kN/m ²)	17.6
堆積高の最大(m)	3.5
