土砂災害警戒区域・土砂災害特別警戒区域 区域図

自然現象の種類	急傾斜地の崩壊
区域番号	も1044
区域名	鳥が尾B
所在地	京都府宮津市喜多地区

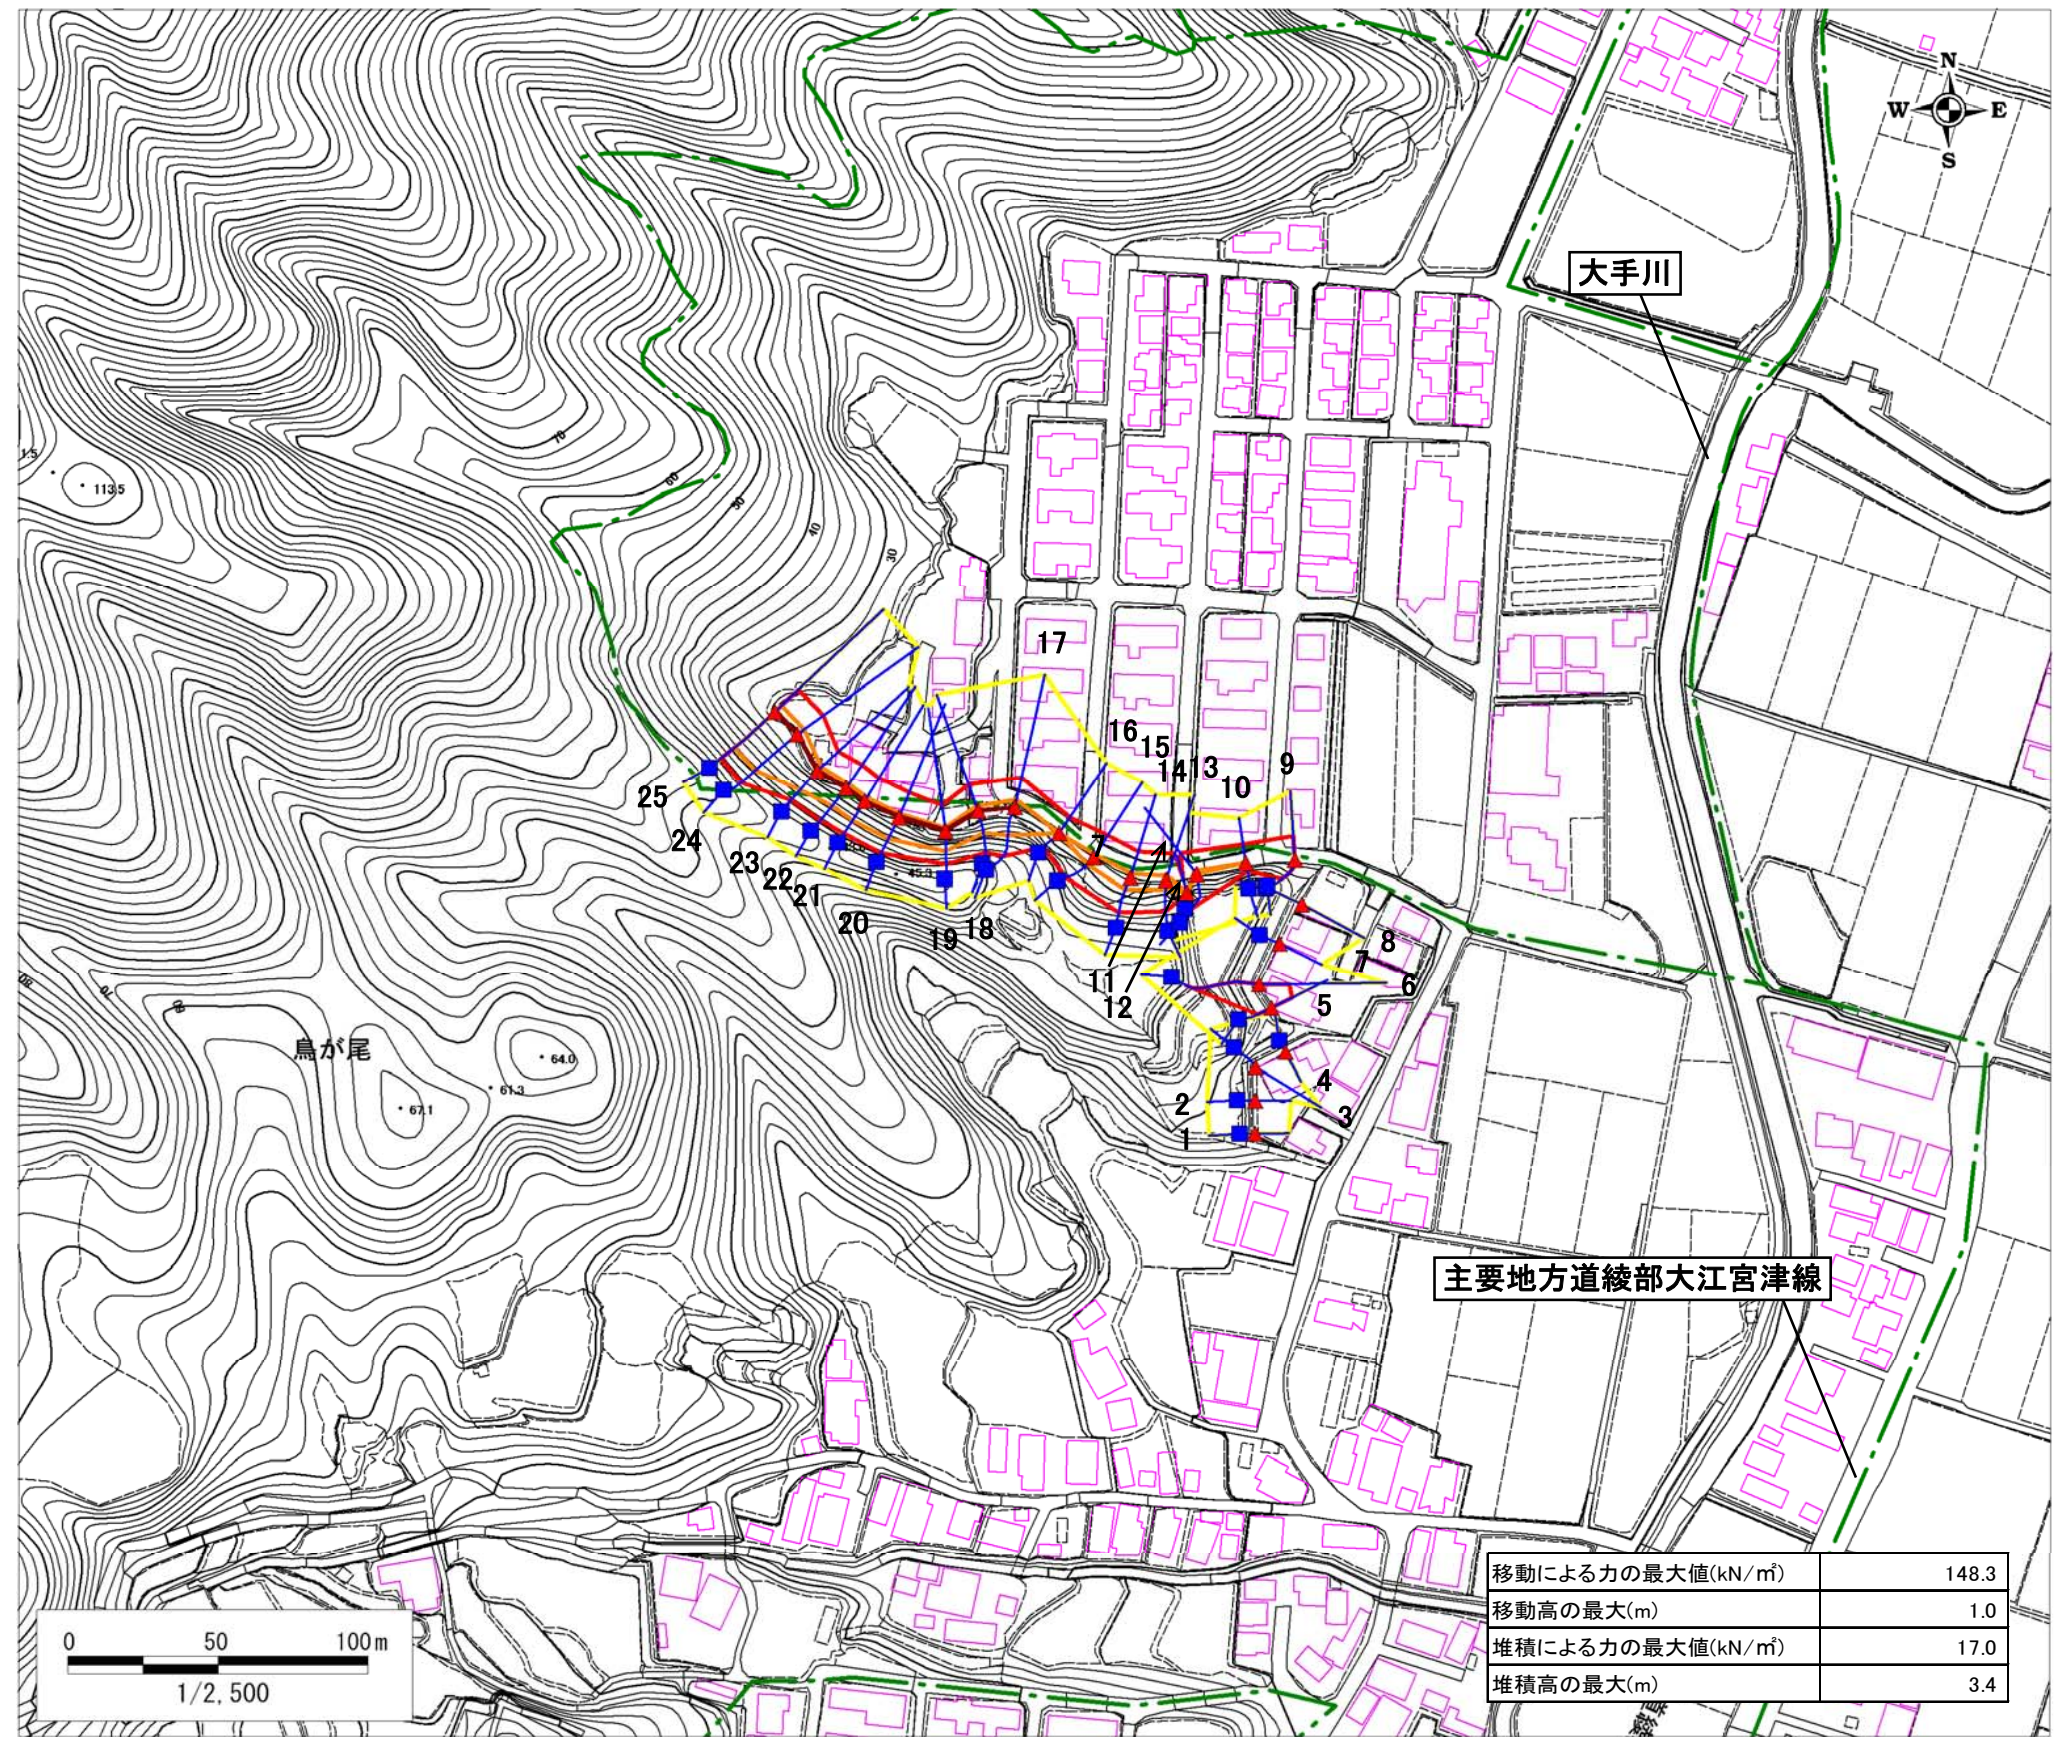
土砂災害警戒区域		
土砂災害 特別警戒区域	土石等の(移動)高さが1m以下の場合、 土石等の移動による力が100kN/m ² を超える区域	
	土石等の堆積の高さが3mを超える区域	
	それ以外の区域

移動による力の最大値(kN/m ²)	148.3
移動高の最大(m)	1.0
堆積による力の最大値(kN/m ²)	17.0
堆積高の最大(m)	3.4
