土砂災害警戒区域・土砂災害特別警戒区域 区域図

自然現象の種類	急傾斜地の崩壊
区域番号	リ1040
区域名	光明寺A
所在地	京都府京丹後市峰山町光明寺地区

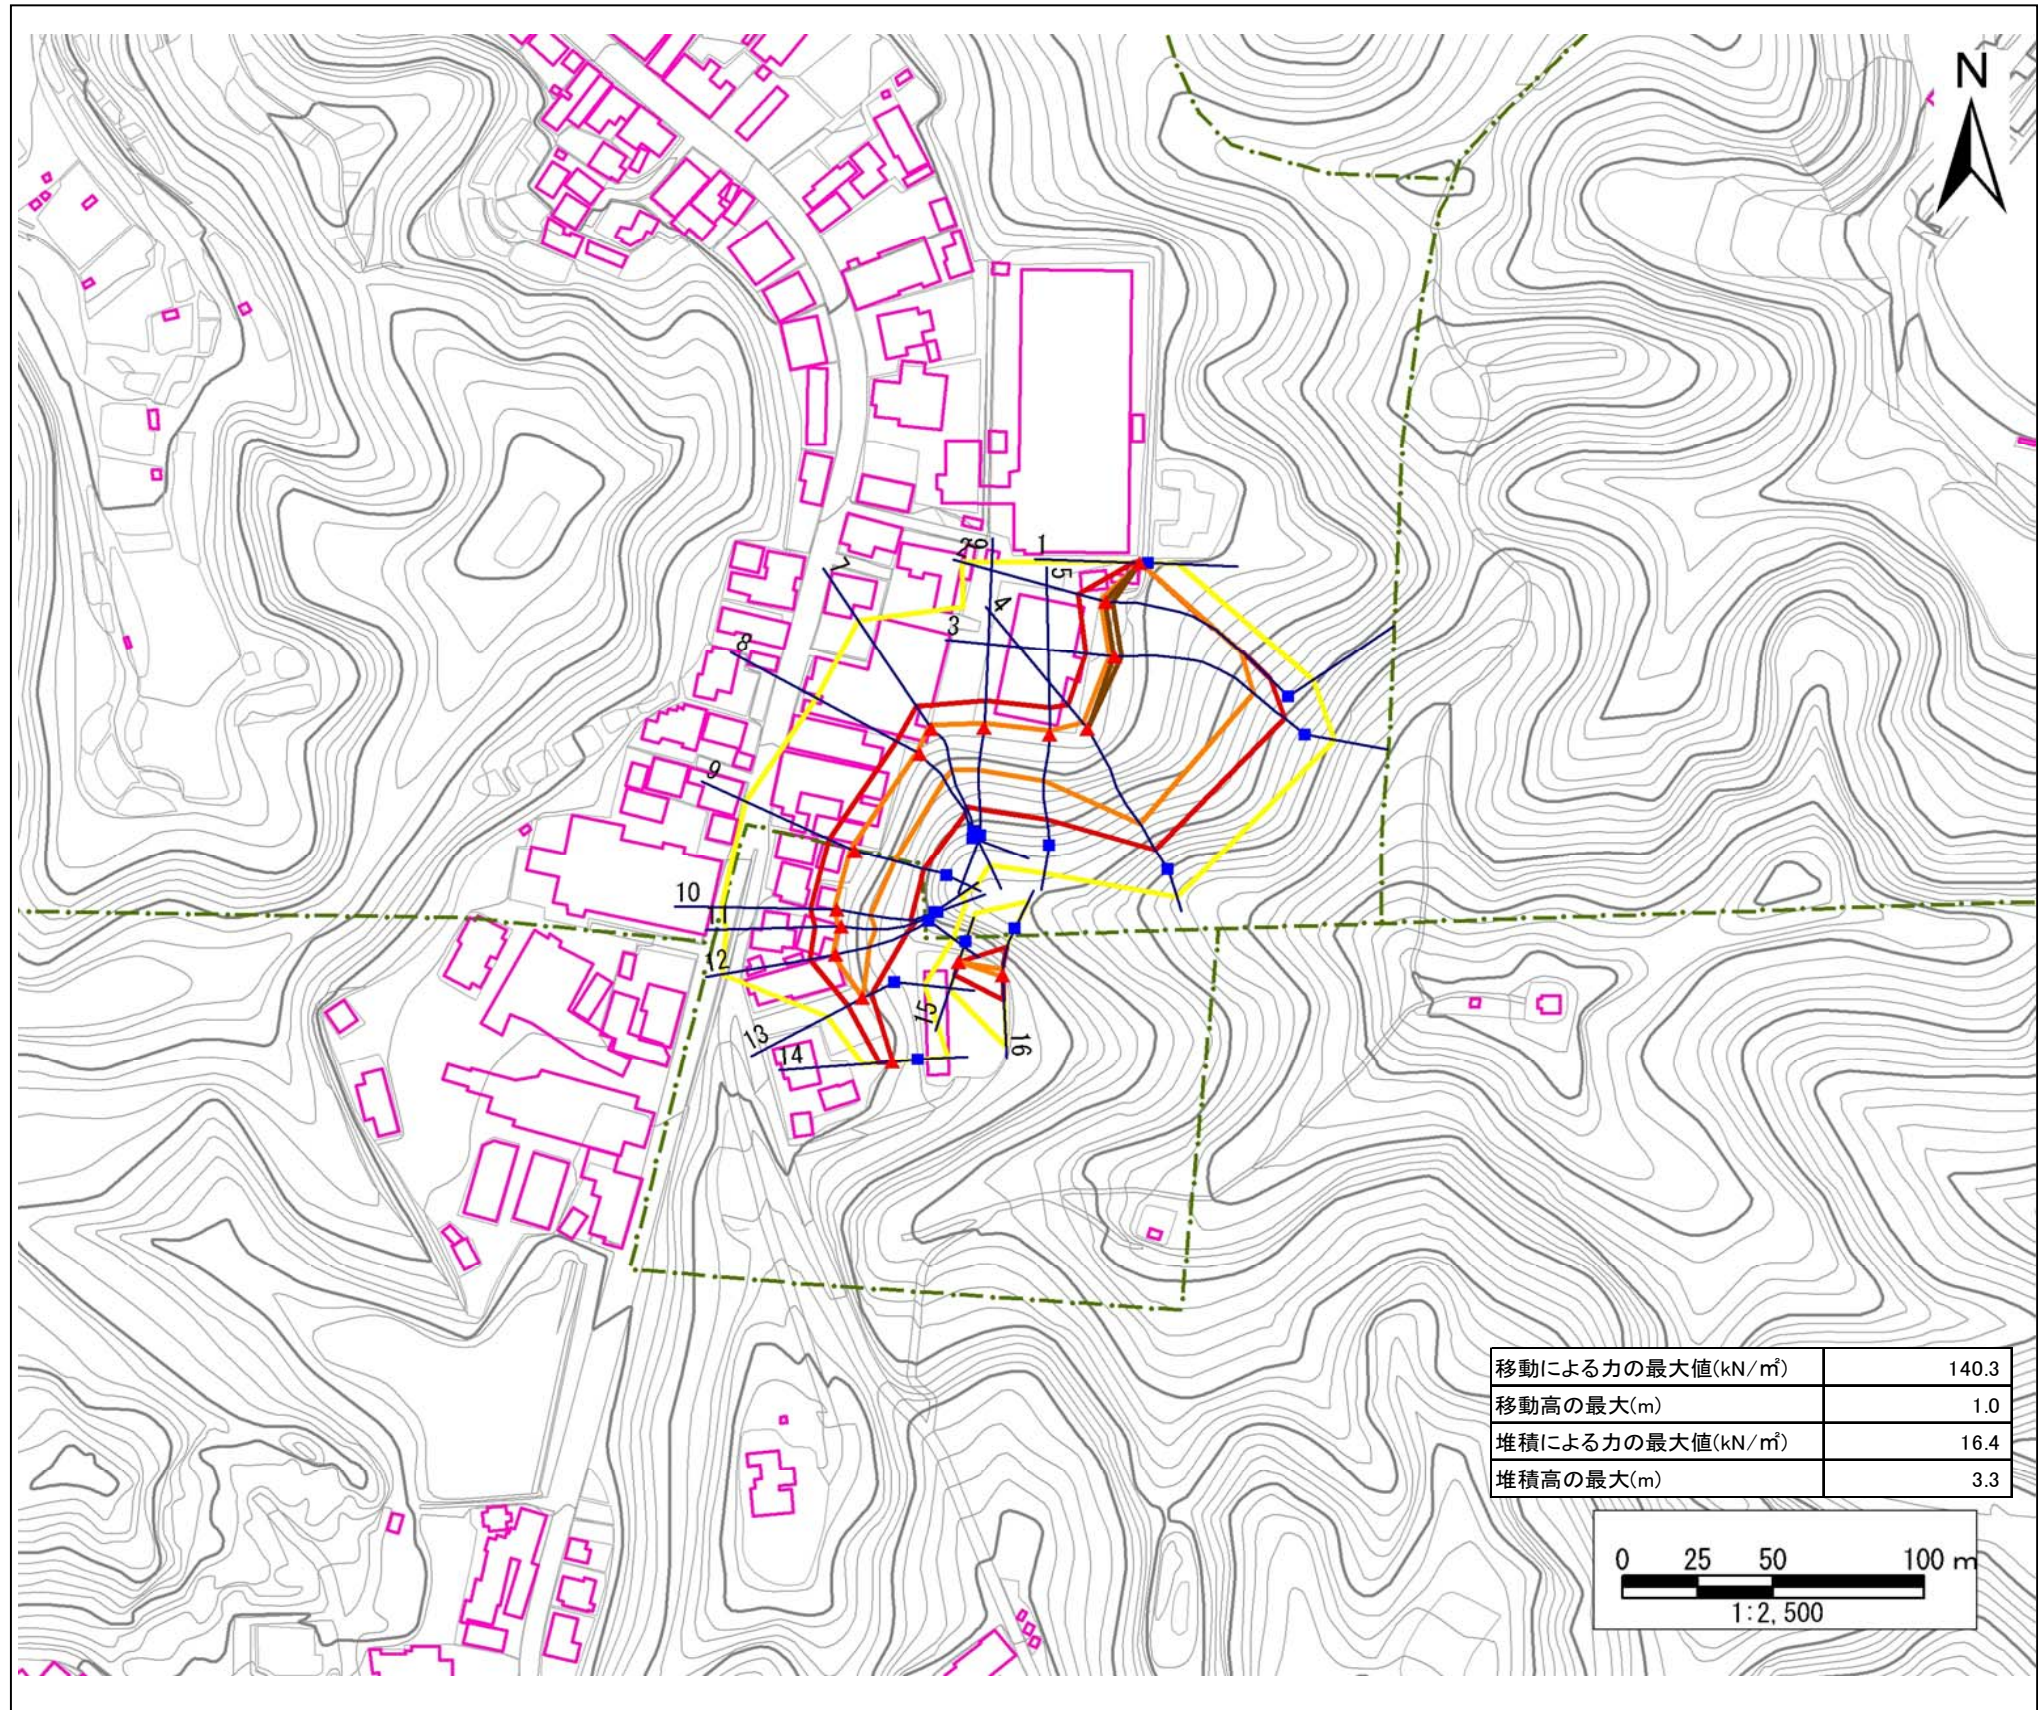
土砂災害警戒区域		
土砂災害特別警戒区域	土石等の(移動)高さが1m以下の場合、土石等の移動による力が100kN/m ² を超える区域	
	土石等の堆積の高さが3mを超える区域	
	それ以外の区域

移動による力の最大値(kN/m ²)	140.3
移動高の最大(m)	1.0
堆積による力の最大値(kN/m ²)	16.4
堆積高の最大(m)	3.3
