土砂災害警戒区域・土砂災害特別警戒区域 区域図

自然現象の種類	急傾斜地の崩壊
区域番号	り1107
区域名	光明寺B
所在地	京都府京丹後市峰山町光明寺地区

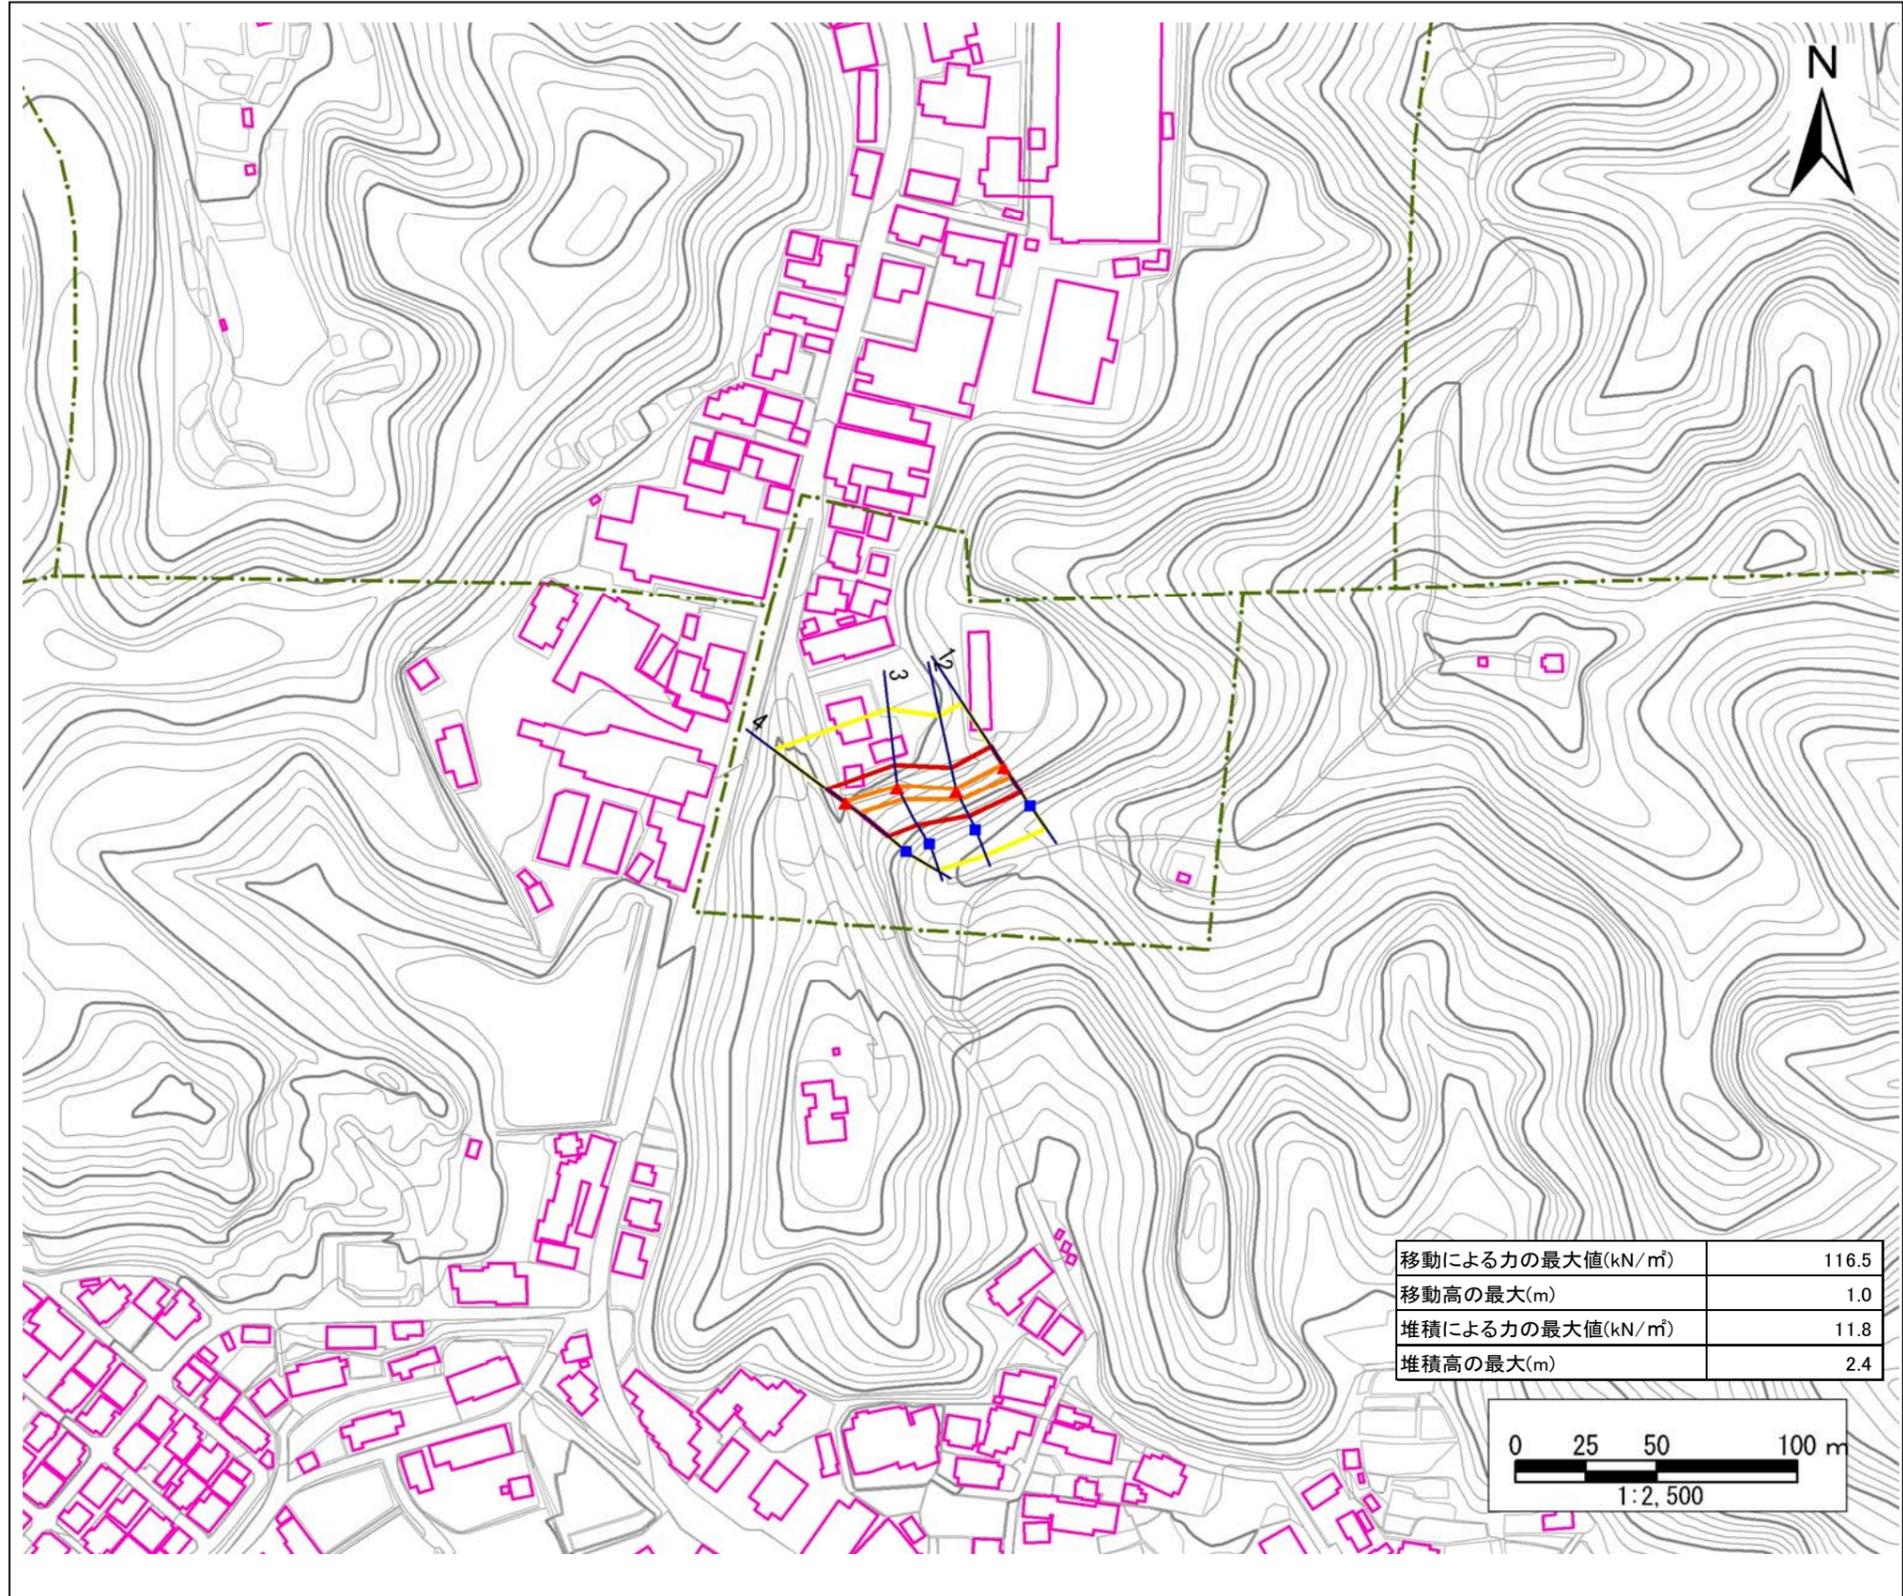
土砂災害警戒区域		
土砂災害特別警戒区域	土石等の(移動)高さが1m以下の場合、土石等の移動による力が100kN/m <sup>2</sup> を超える区域	
	土石等の堆積の高さが3mを超える区域	
	それ以外の区域

移動による力の最大値(kN/m <sup>2</sup> )	116.5
移動高の最大(m)	1.0
堆積による力の最大値(kN/m <sup>2</sup> )	11.8
堆積高の最大(m)	2.4
