土砂災害警戒区域・土砂災害特別警戒区域 区域図

自然現象の種類	急傾斜地の崩壊
区域番号	わ1018
区域名	溝谷北 I
所在地	京都府京丹後市弥栄町溝谷地区

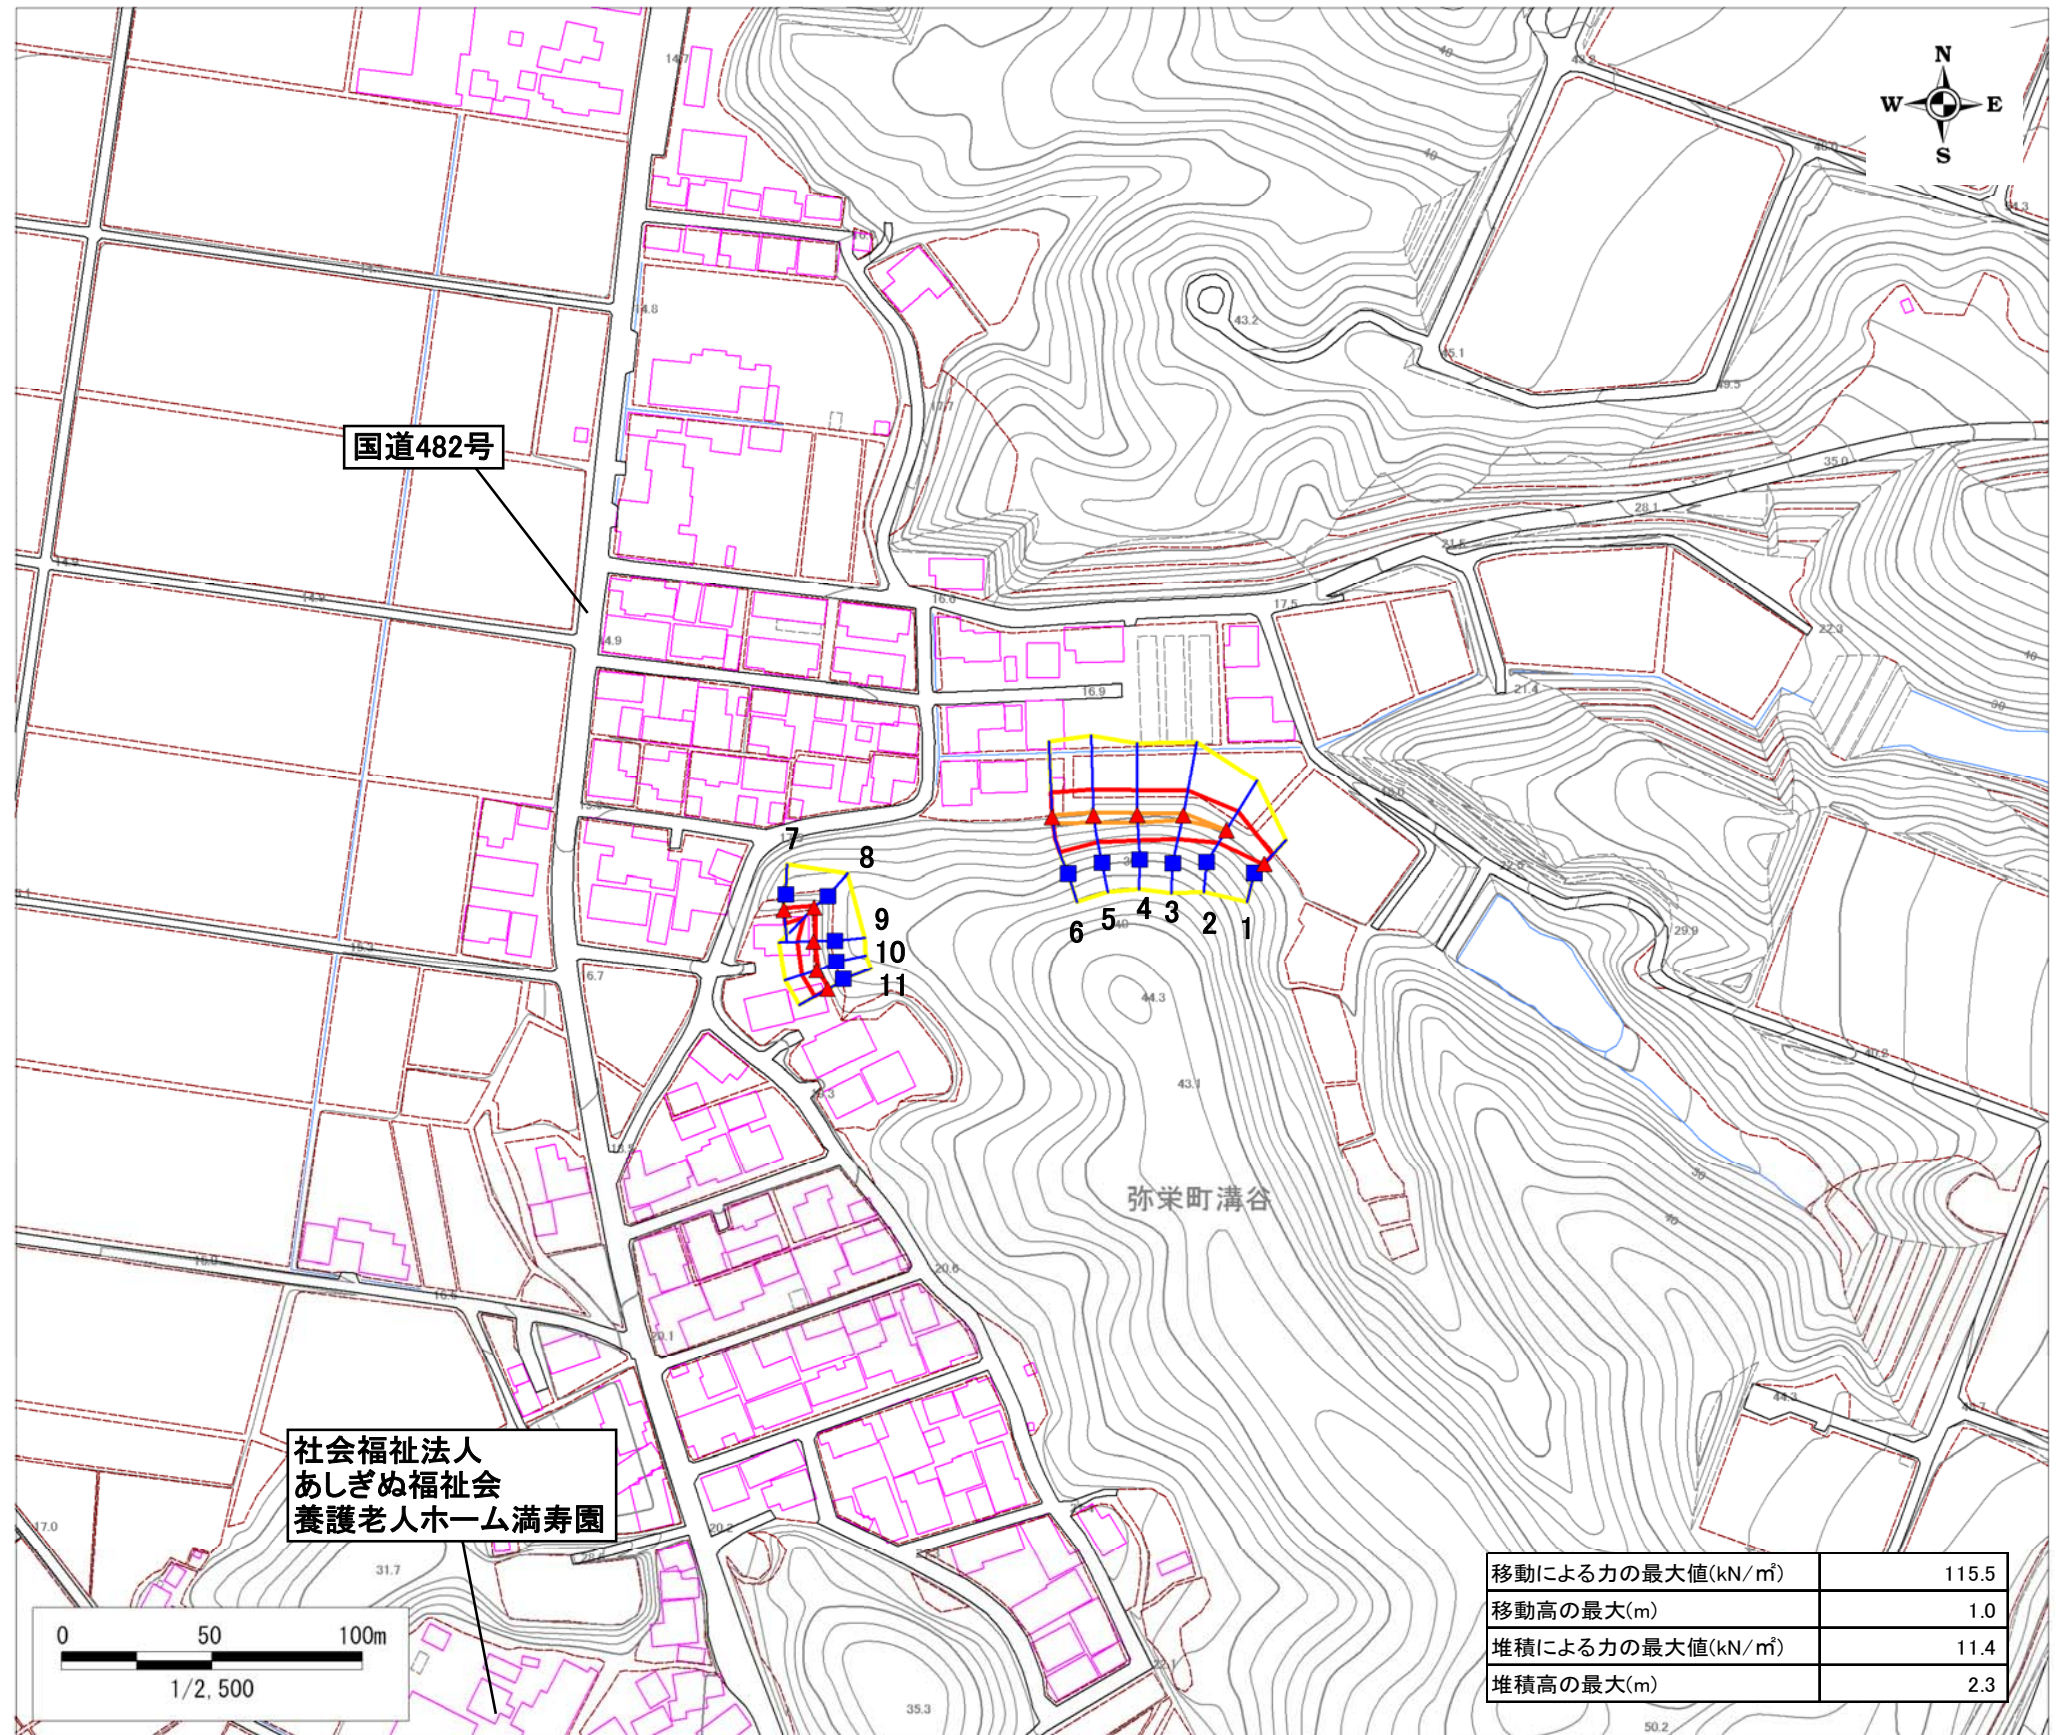
土砂災害警戒区域		
土砂災害特別警戒区域	土石等の(移動)高さが1m以下の場合、 土石等の移動による力が100kN/m ² を超える区域	
	土石等の堆積の高さが3mを超える区域	
	それ以外の区域

移動による力の最大値(kN/m ²)	115.5
移動高の最大(m)	1.0
堆積による力の最大値(kN/m ²)	11.4
堆積高の最大(m)	2.3
