土砂災害警戒区域・土砂災害特別警戒区域 区域図

自然現象の種類	急傾斜地の崩壊
区域番号	〜2213-2
区域名	古気良谷B
所在地	京都府綾部市十倉名畑町地区

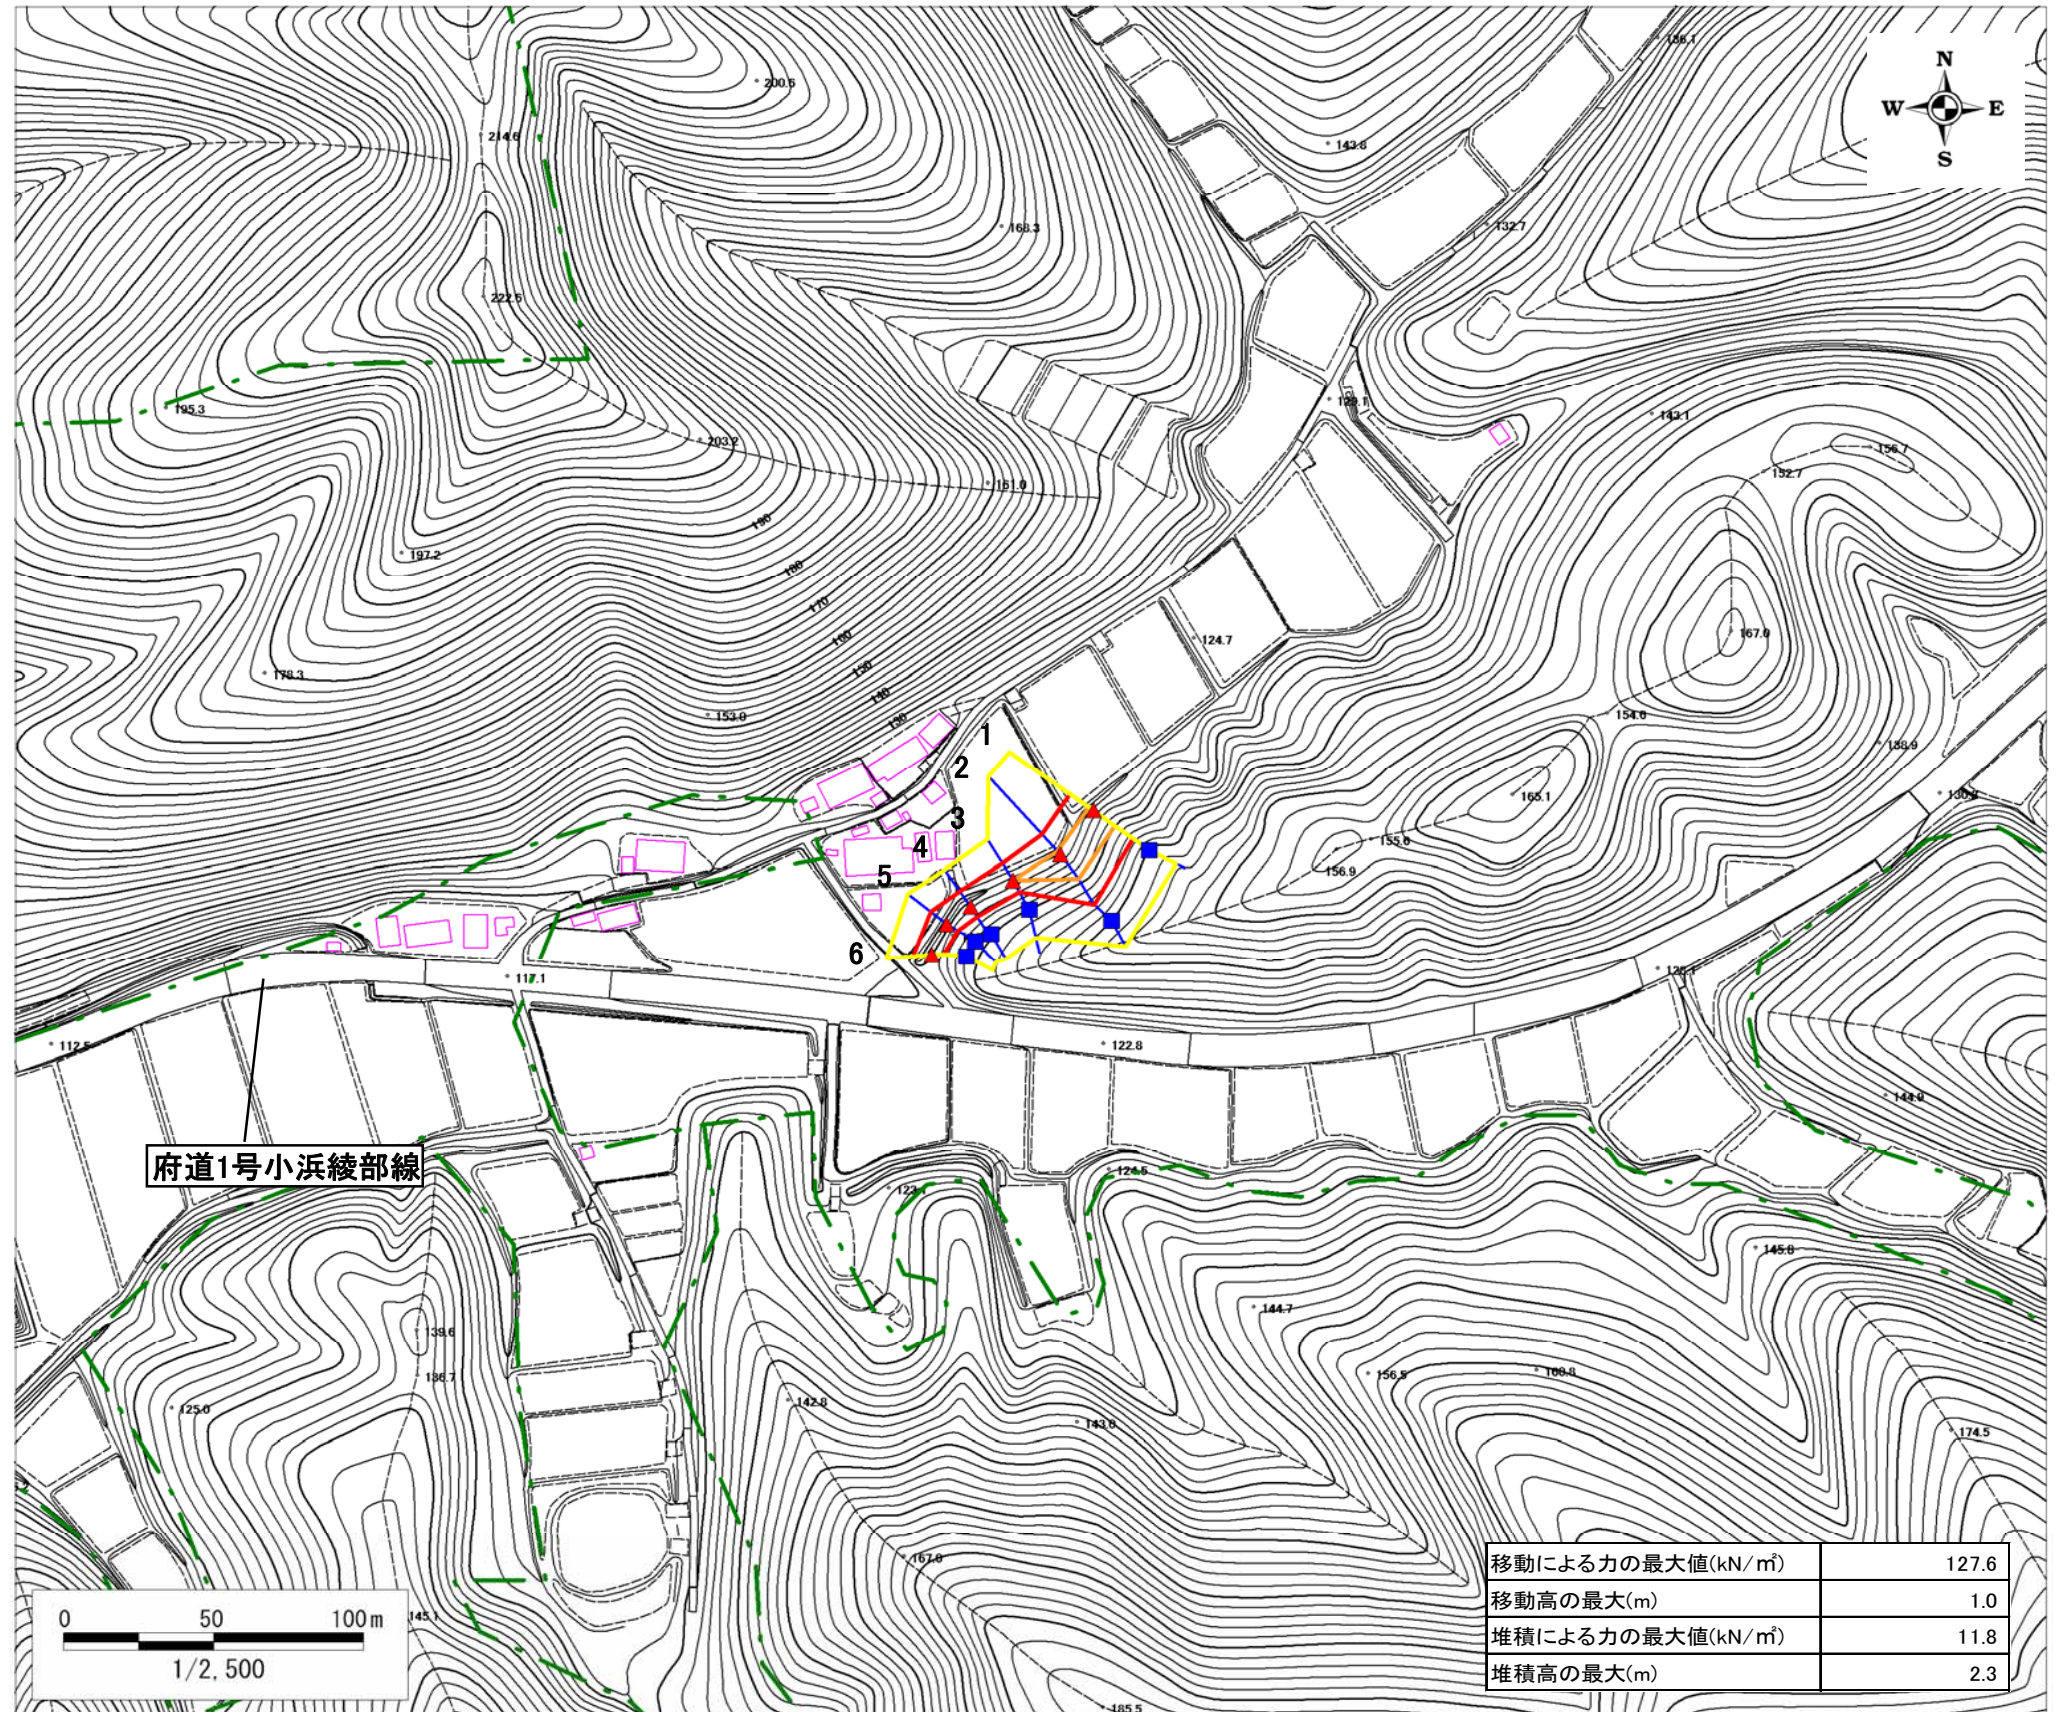
土砂災害警戒区域		
土砂災害特別警戒区域	土石等の(移動)高さが1m以下の場合、土石等の移動による力が100kN/m ² を超える区域	
	土石等の堆積の高さが3mを超える区域	
	それ以外の区域

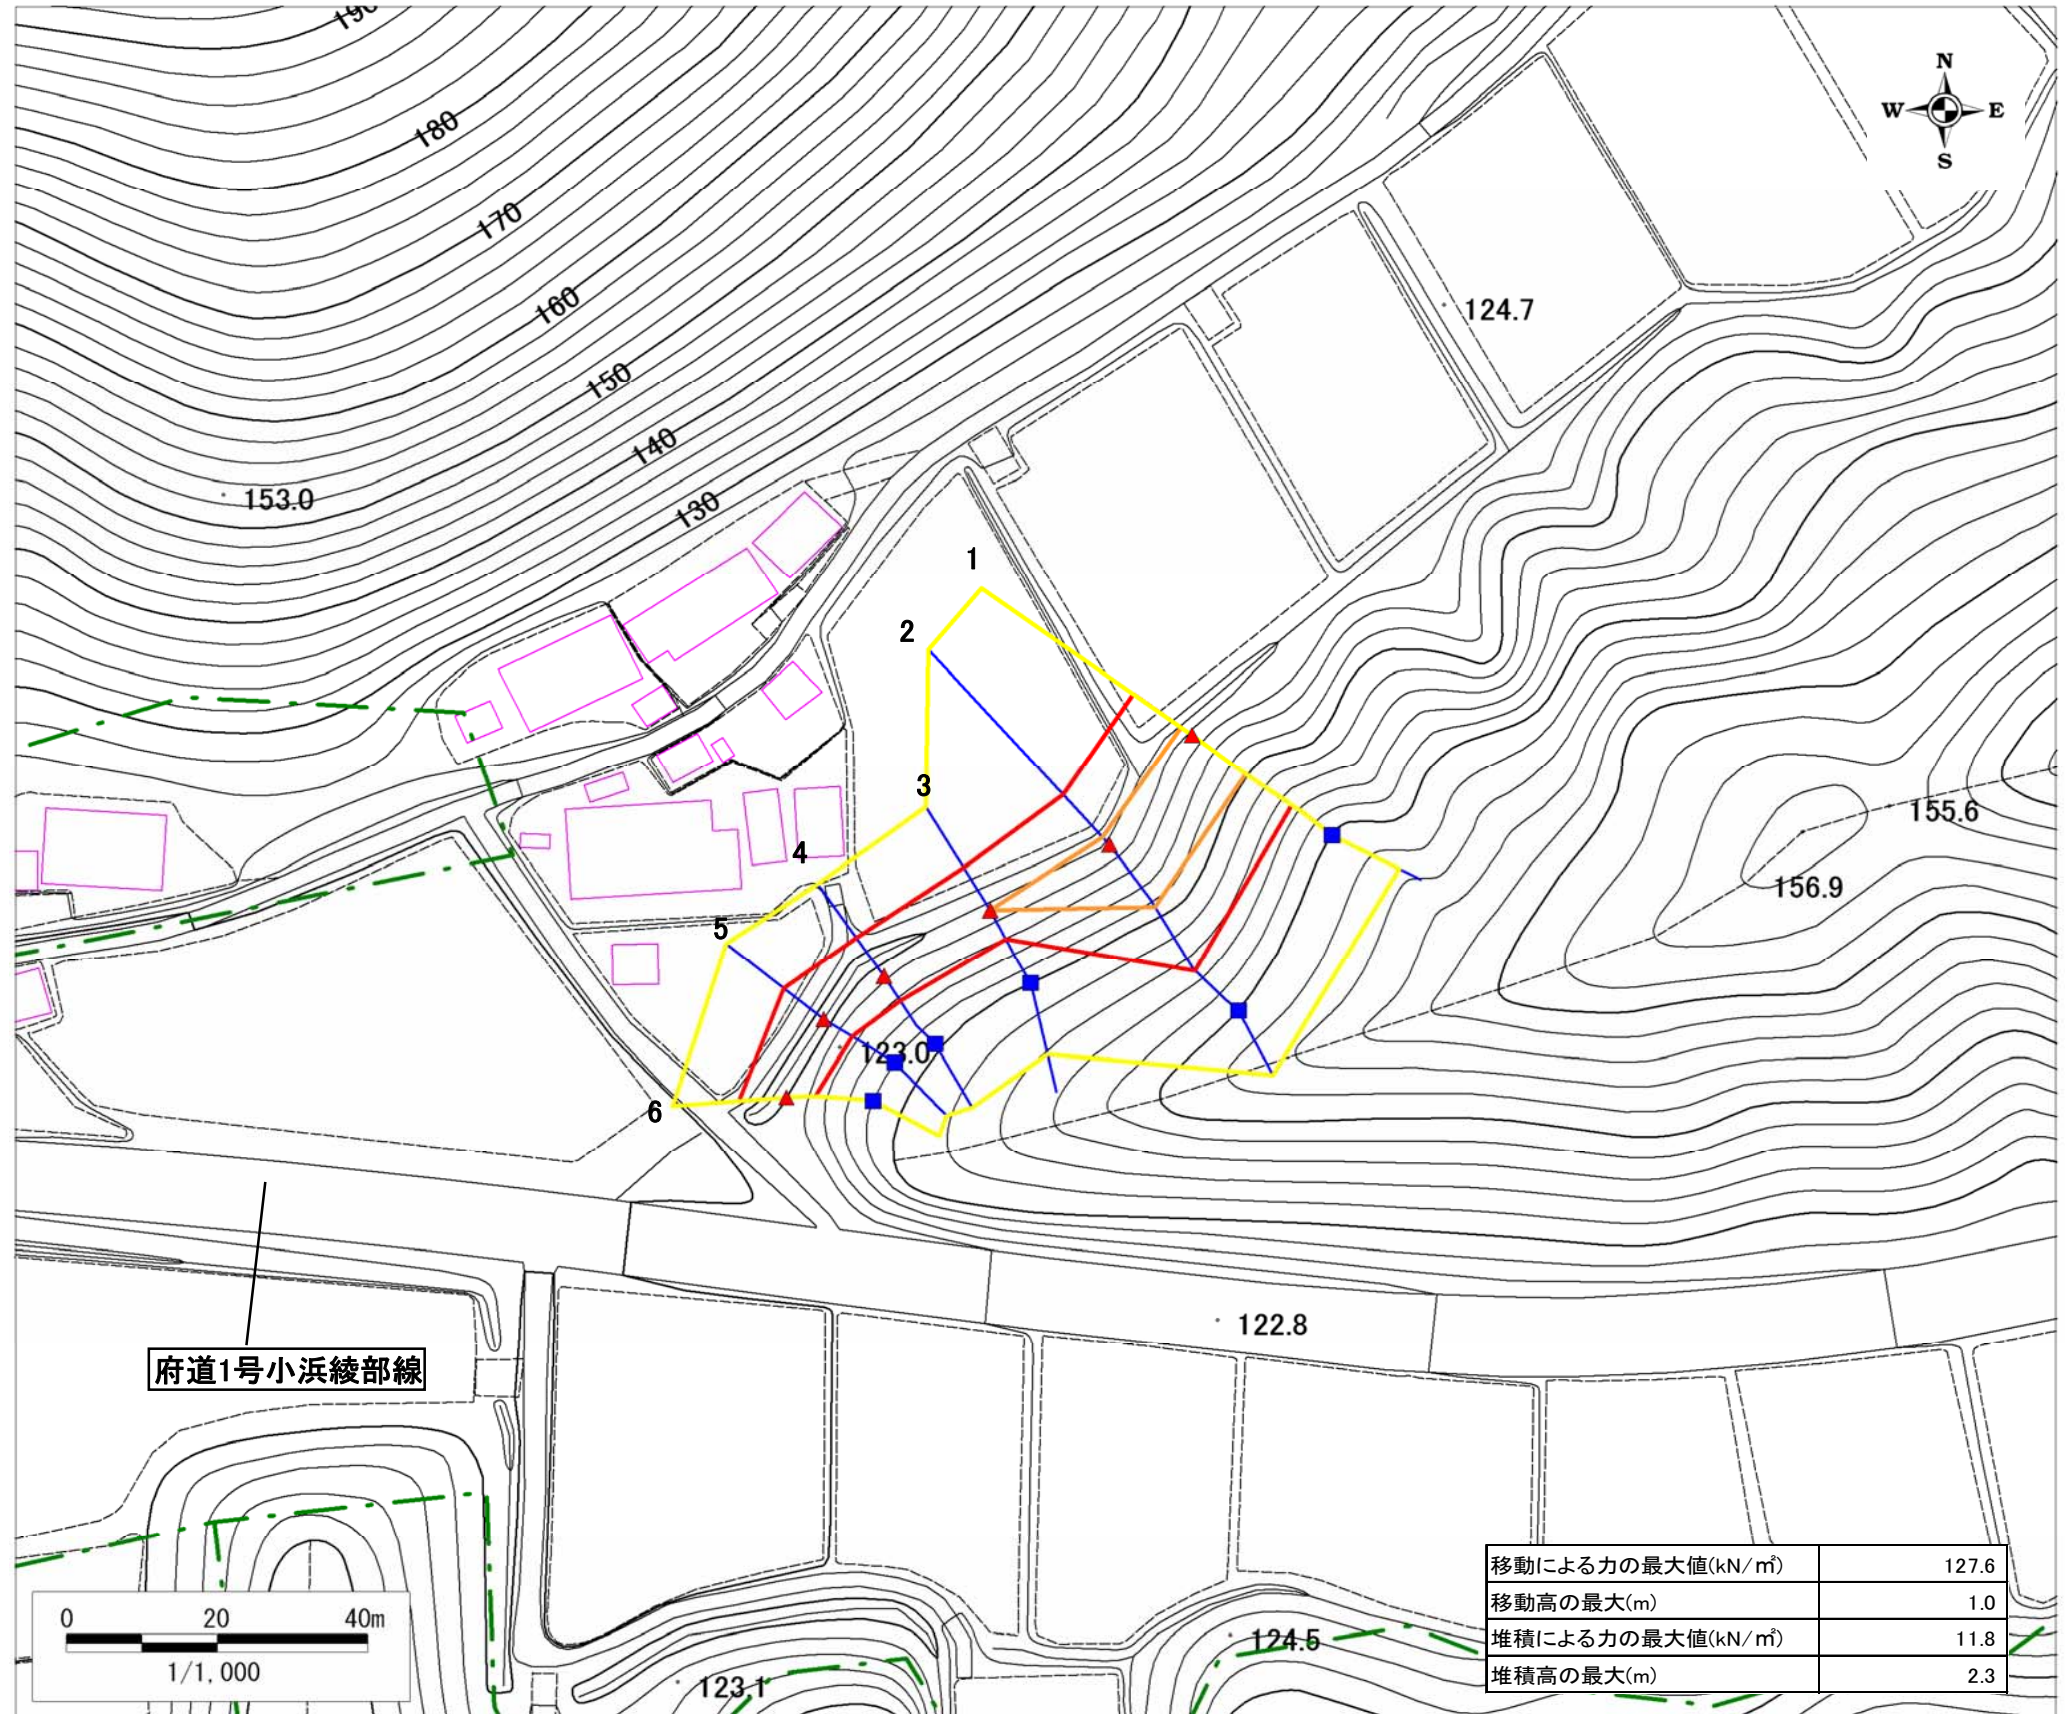
参考図

自然現象の種類	急傾斜地の崩壊
区域番号	〜2213-2
区域名	古気良谷B
所在地	京都府綾部市十倉名畑町地区

土砂災害警戒区域		
土砂災害 特別警戒区域	土石等の(移動)高さが1m以下の場合、 土石等の移動による力が100kN/m ² を超える区域	
	土石等の堆積の高さが3mを超える区域	
	それ以外の区域

移動による力の最大値(kN/m ²)	127.6
移動高の最大(m)	1.0
堆積による力の最大値(kN/m ²)	11.8
堆積高の最大(m)	2.3
