土砂災害警戒区域・土砂災害特別警戒区域 区域図

自然現象の種類	急傾斜地の崩壊
区域番号	〜2030-1
区域名	妙見A
所在地	京都府綾部市旭町地区

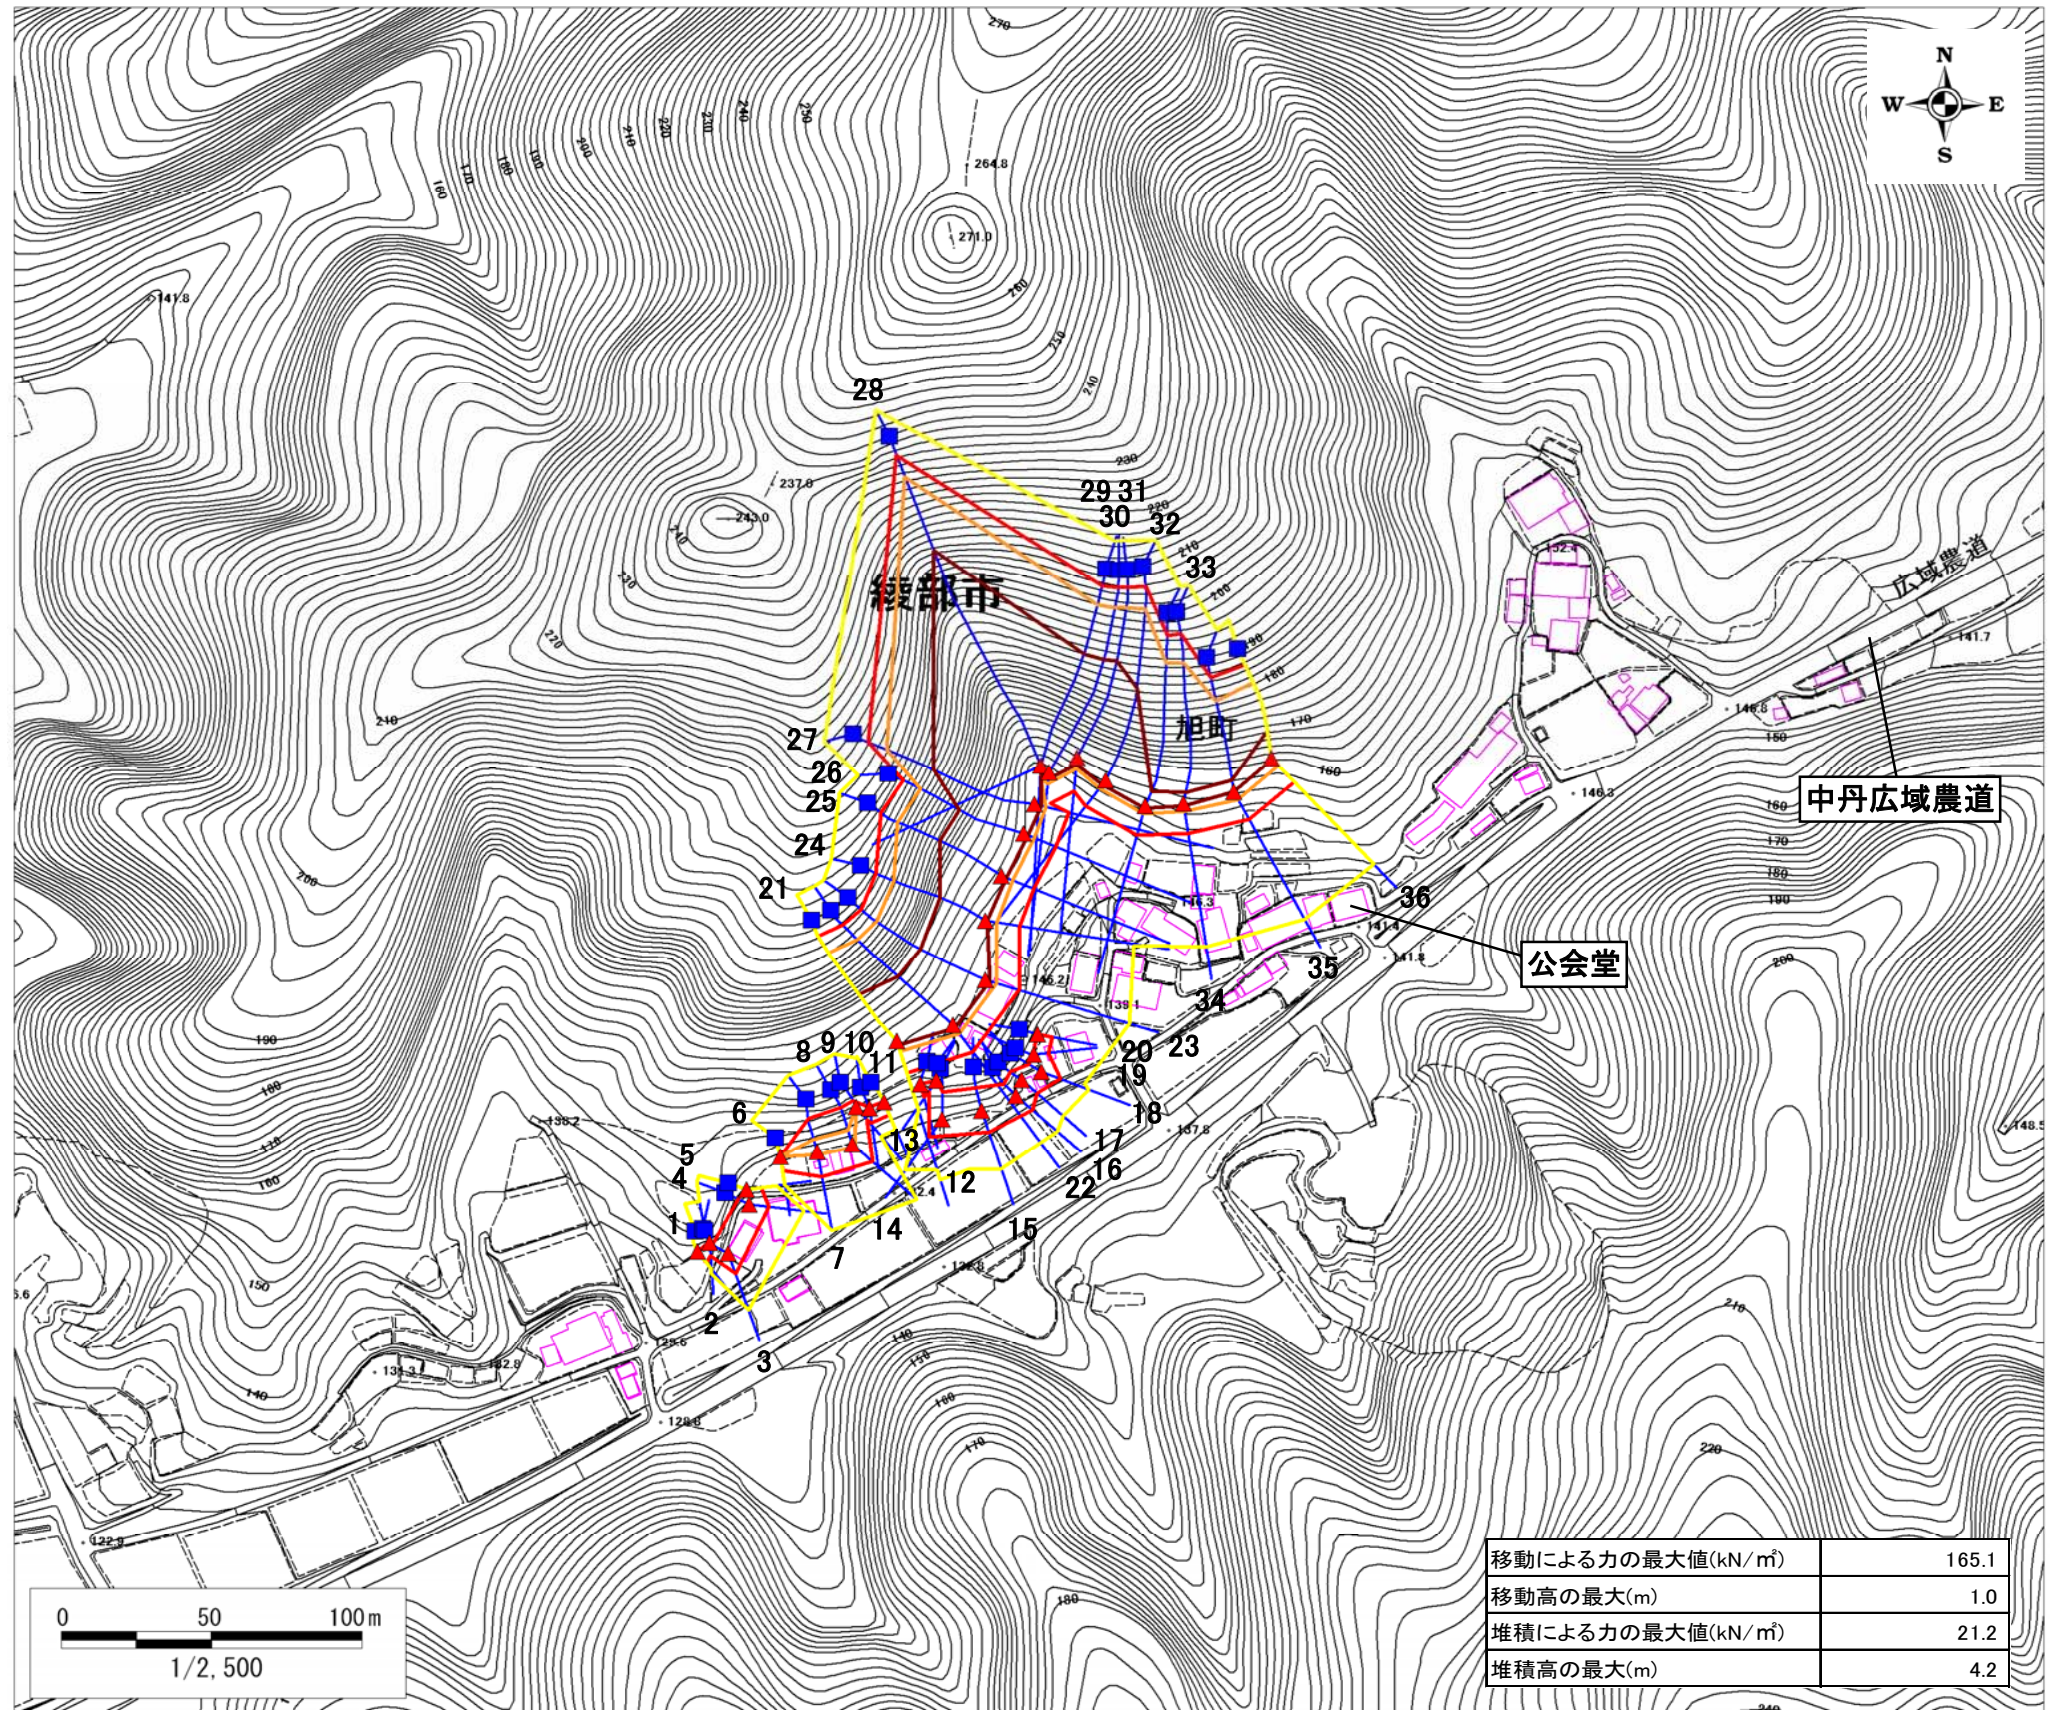
土砂災害警戒区域		
土砂災害 特別警戒区域	土石等の(移動)高さが1m以下の場合、 土石等の移動による力が100kN/m ² を超える区域	
	土石等の堆積の高さが3mを超える区域	
	それ以外の区域

移動による力の最大値(kN/m ²)	165.1
移動高の最大(m)	1.0
堆積による力の最大値(kN/m ²)	21.2
堆積高の最大(m)	4.2

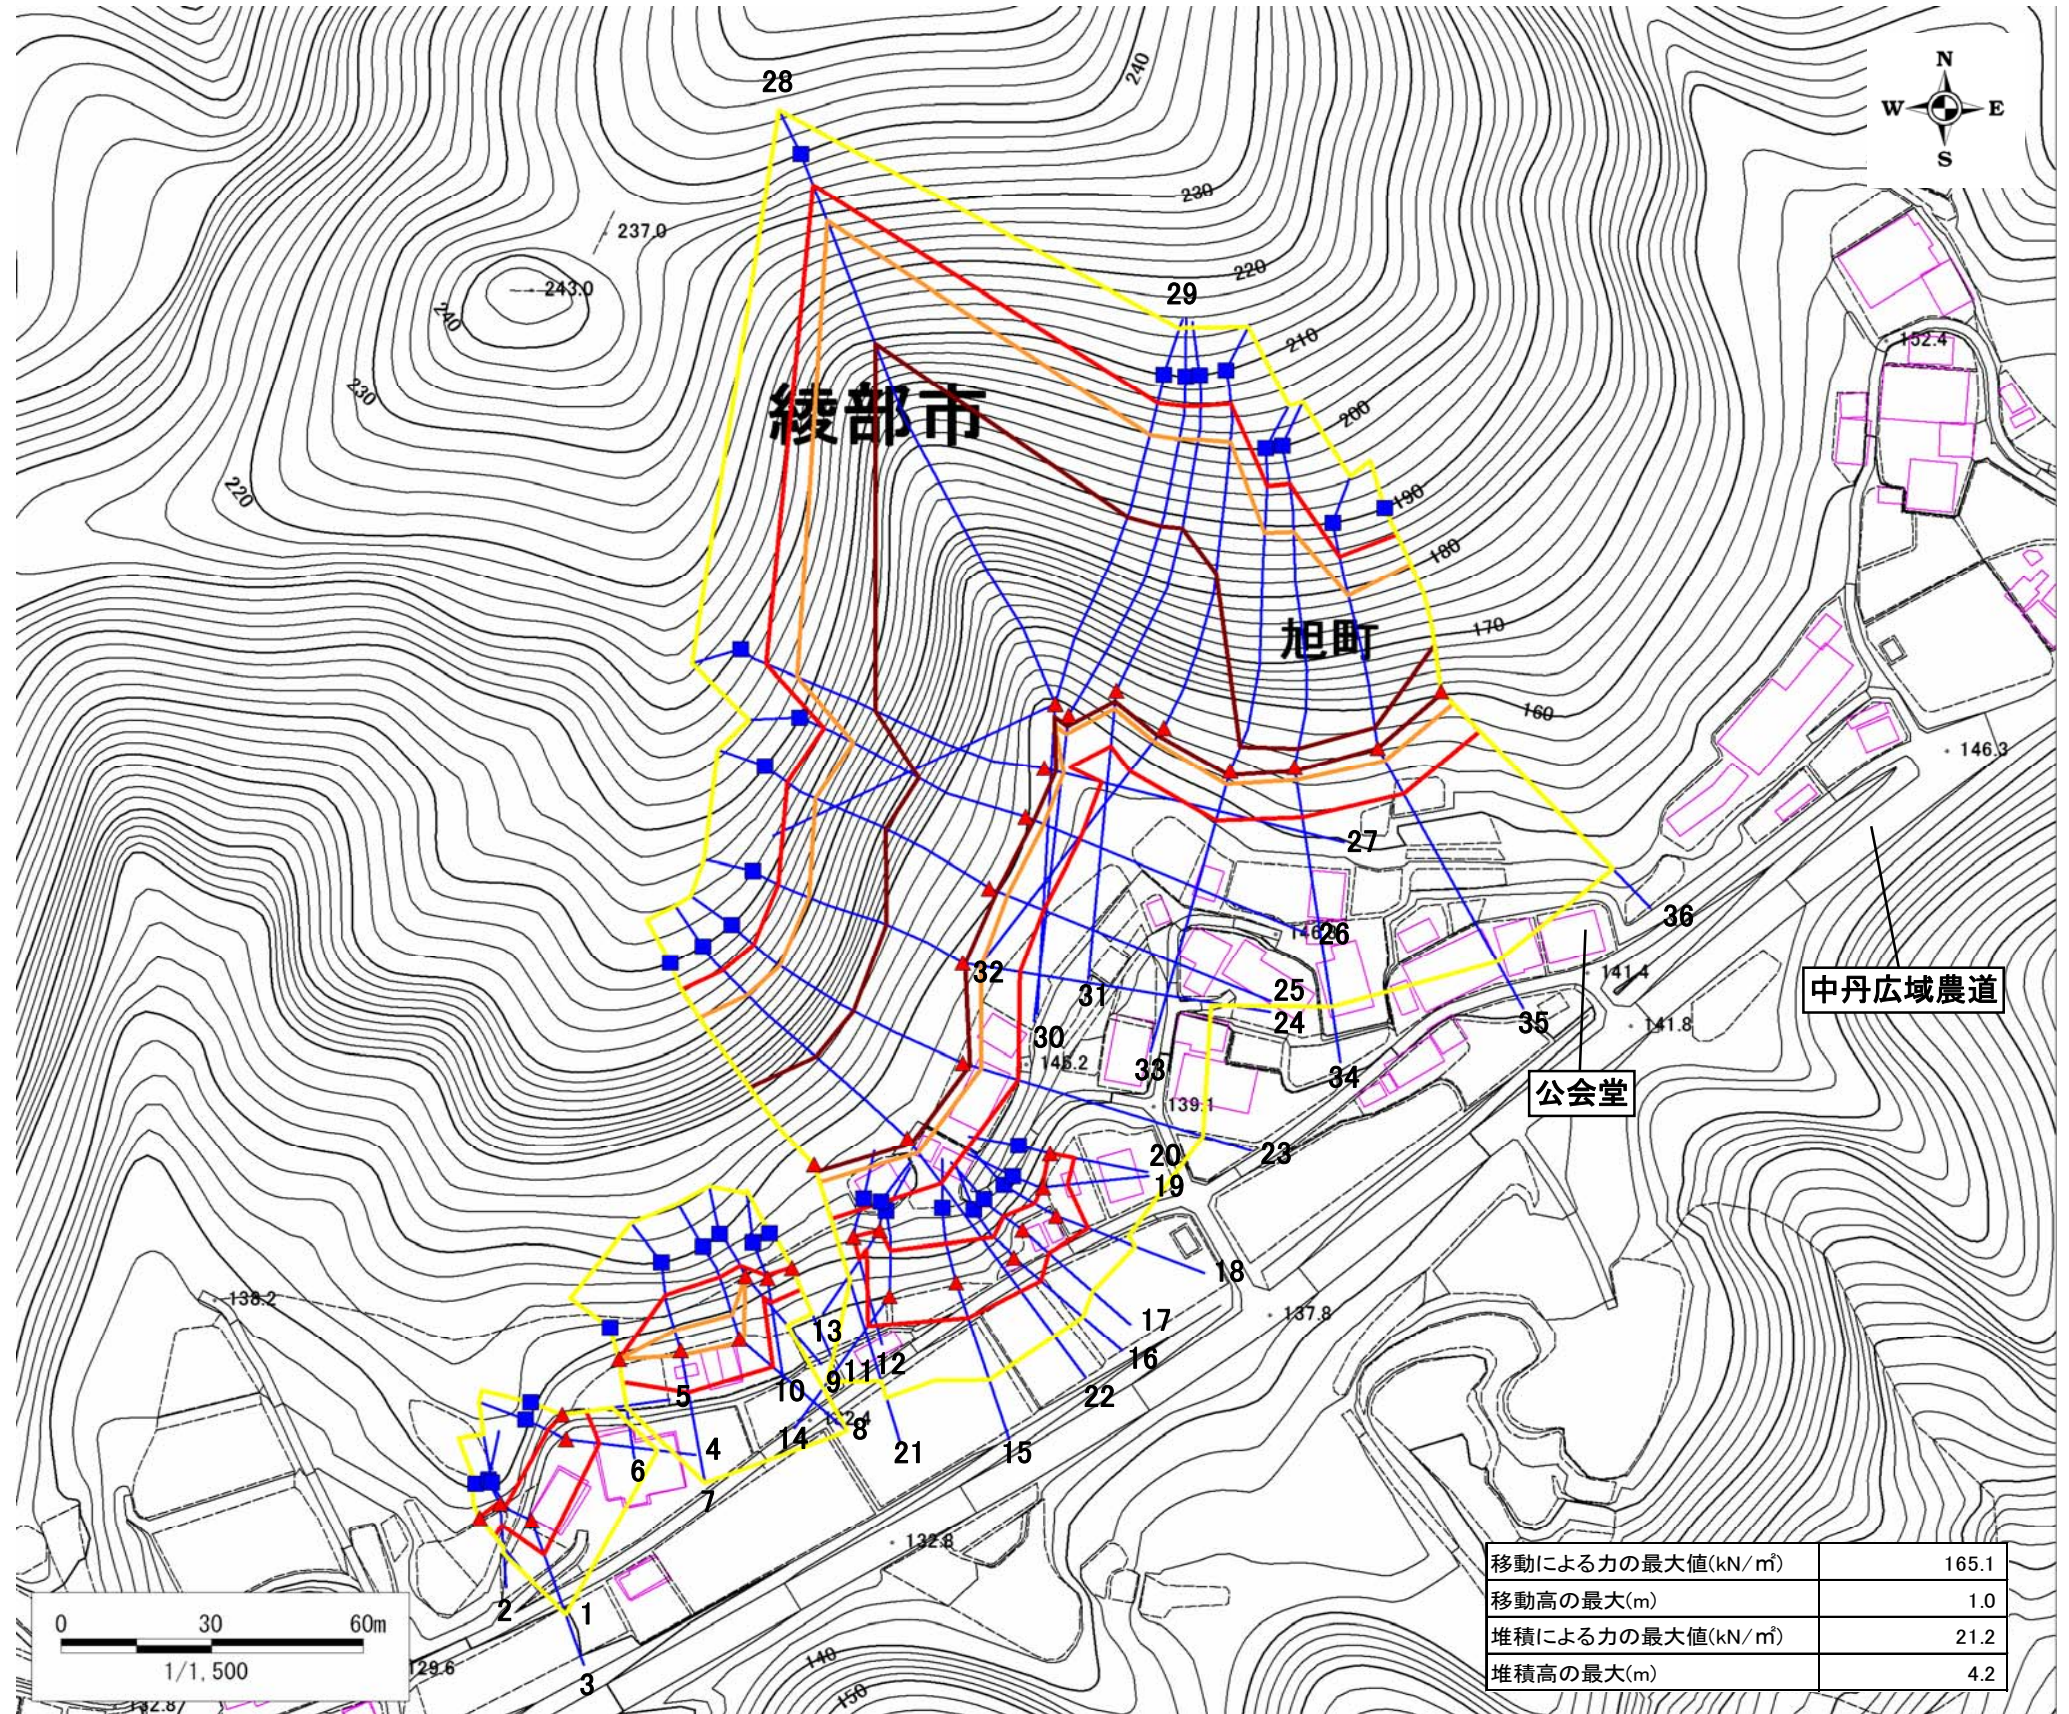
参考図

自然現象の種類	急傾斜地の崩壊
区域番号	〜2030-1
区域名	妙見A
所在地	京都府綾部市旭町地区

土砂災害警戒区域		
土砂災害 特別警戒区域	土石等の(移動)高さが1m以下の場合、 土石等の移動による力が100kN/m ² を超える区域	
	土石等の堆積の高さが3mを超える区域	
	それ以外の区域

移動による力の最大値(kN/m ²)	165.1
移動高の最大(m)	1.0
堆積による力の最大値(kN/m ²)	21.2
堆積高の最大(m)	4.2
