土砂災害警戒区域・土砂災害特別警戒区域 区域図

自然現象の種類	急傾斜地の崩壊
区域番号	~2042-2
区域名	根木
所在地	京都府綾部市旭町地区

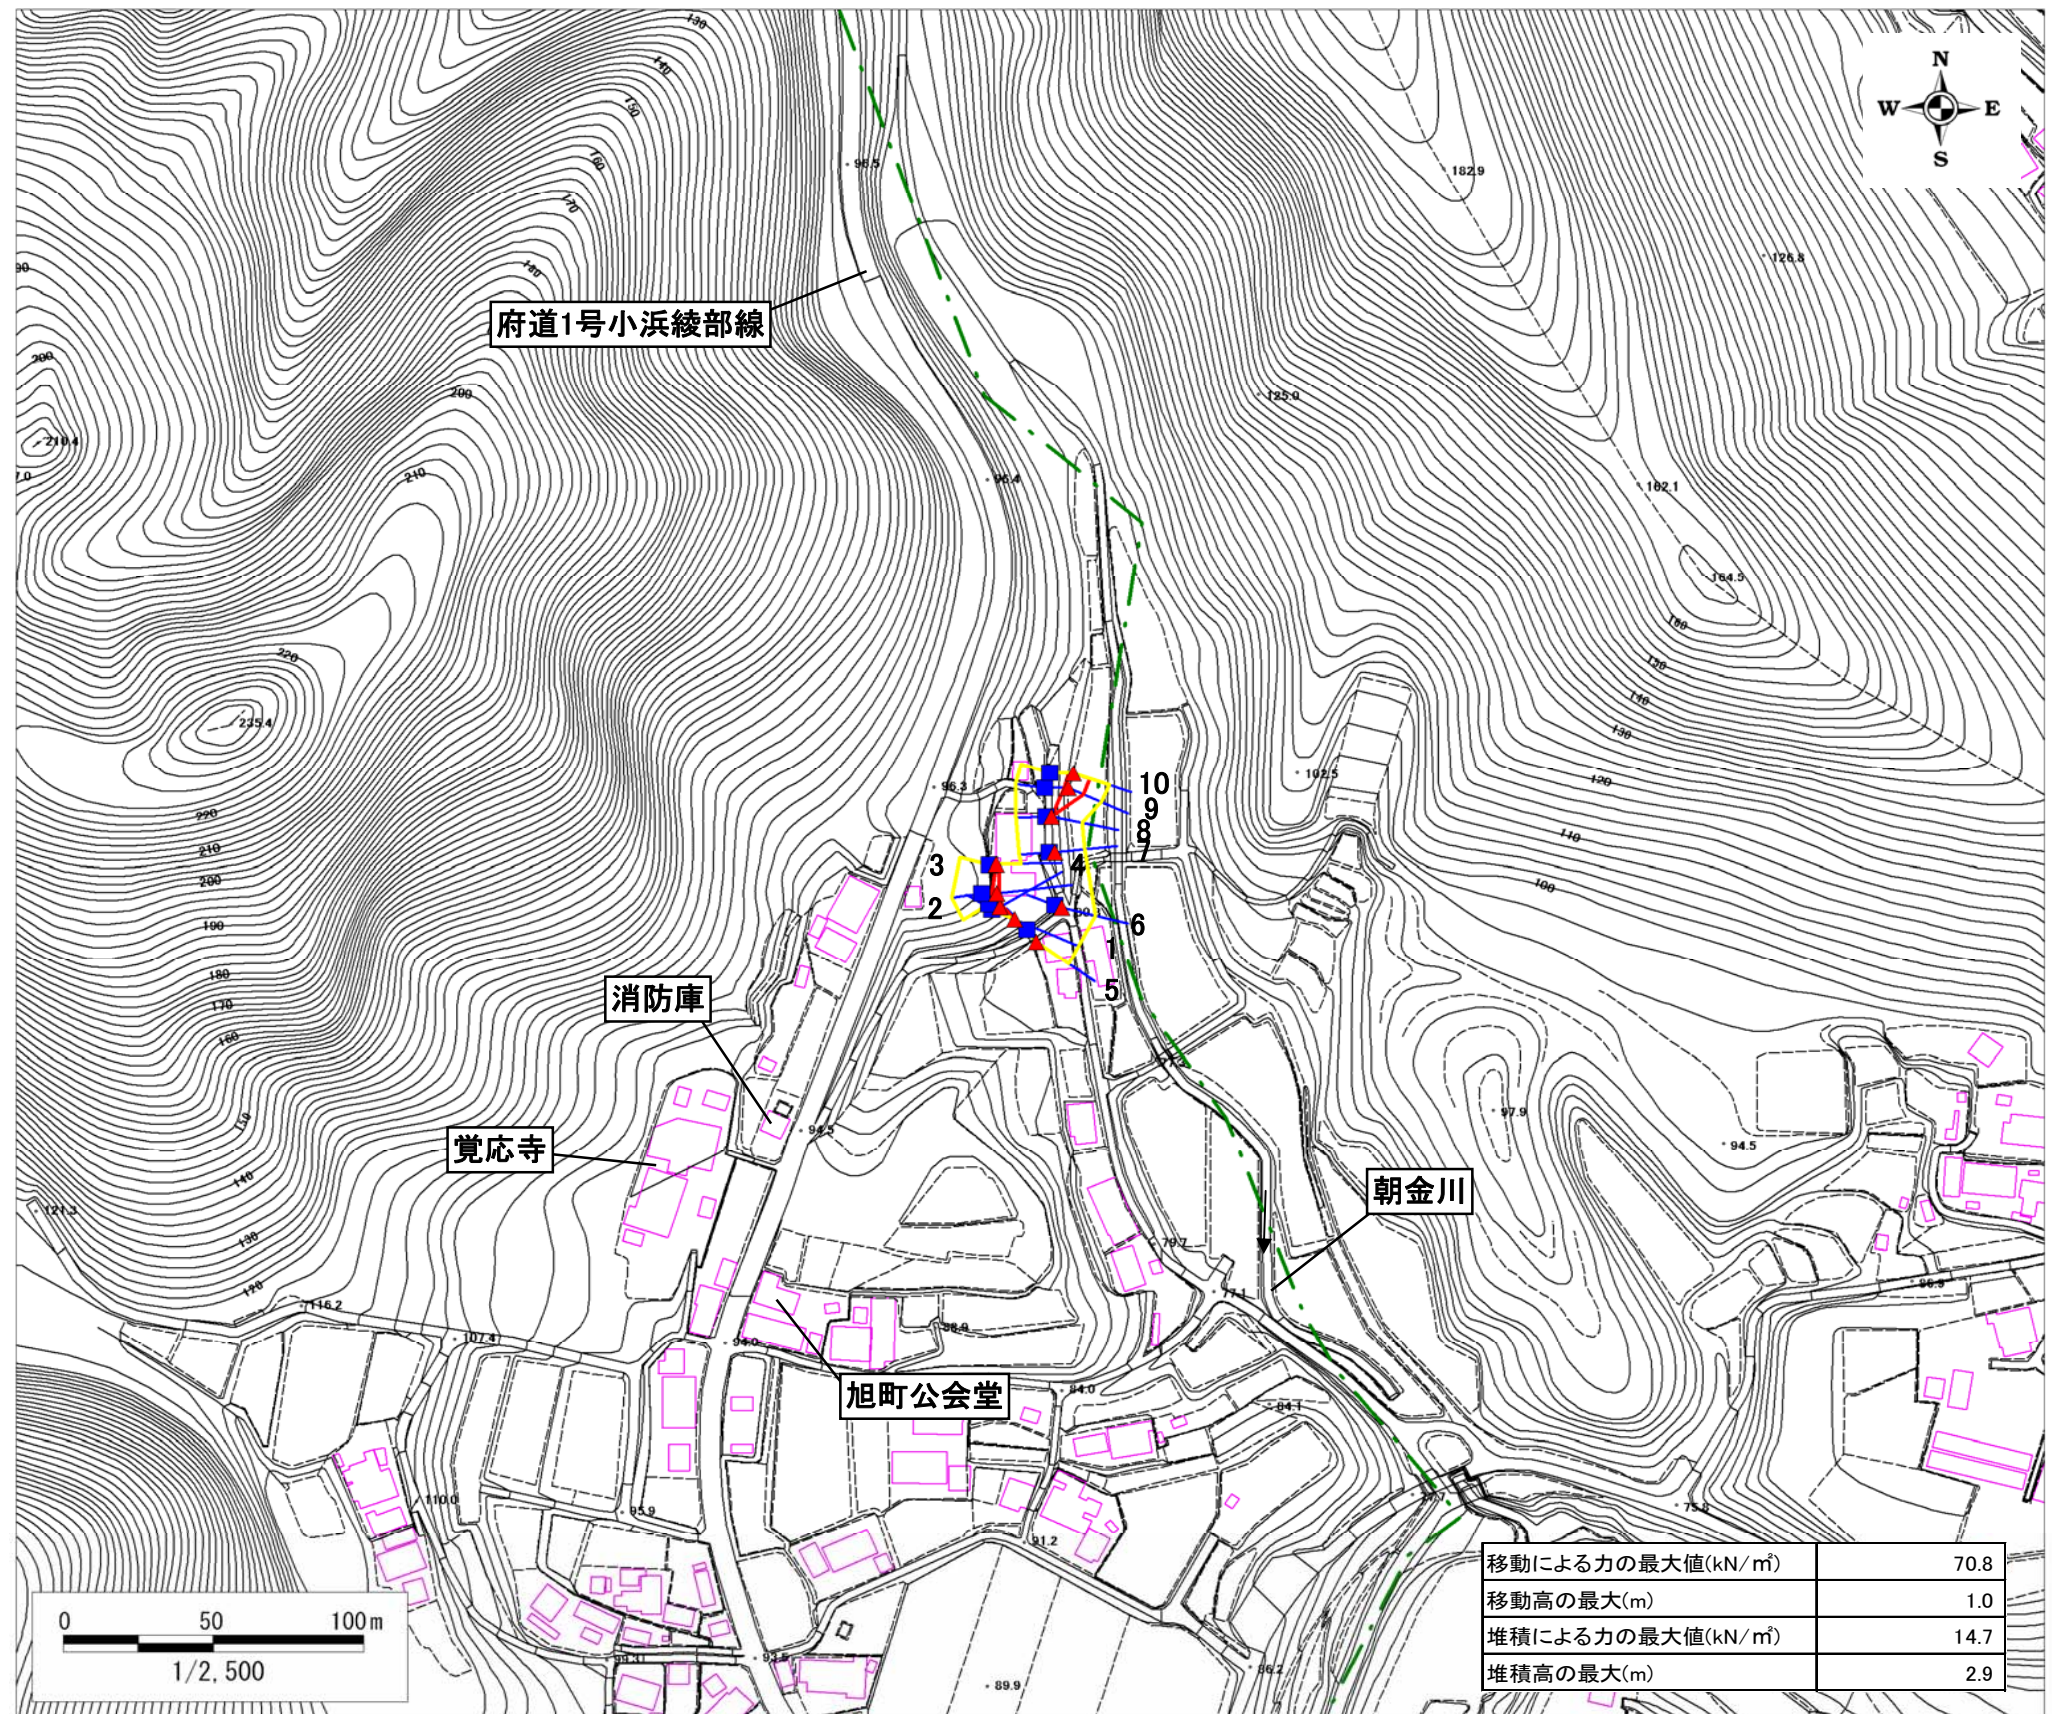
土砂災害警戒区域		
土砂災害 特別警戒区域	土石等の(移動)高さが1m以下の場合、 土石等の移動による力が100kN/m <sup>2</sup> を超える区域	
	土石等の堆積の高さが3mを超える区域	
	それ以外の区域

移動による力の最大値(kN/m <sup>2</sup> )	70.8
移動高の最大(m)	1.0
堆積による力の最大値(kN/m <sup>2</sup> )	14.7
堆積高の最大(m)	2.9

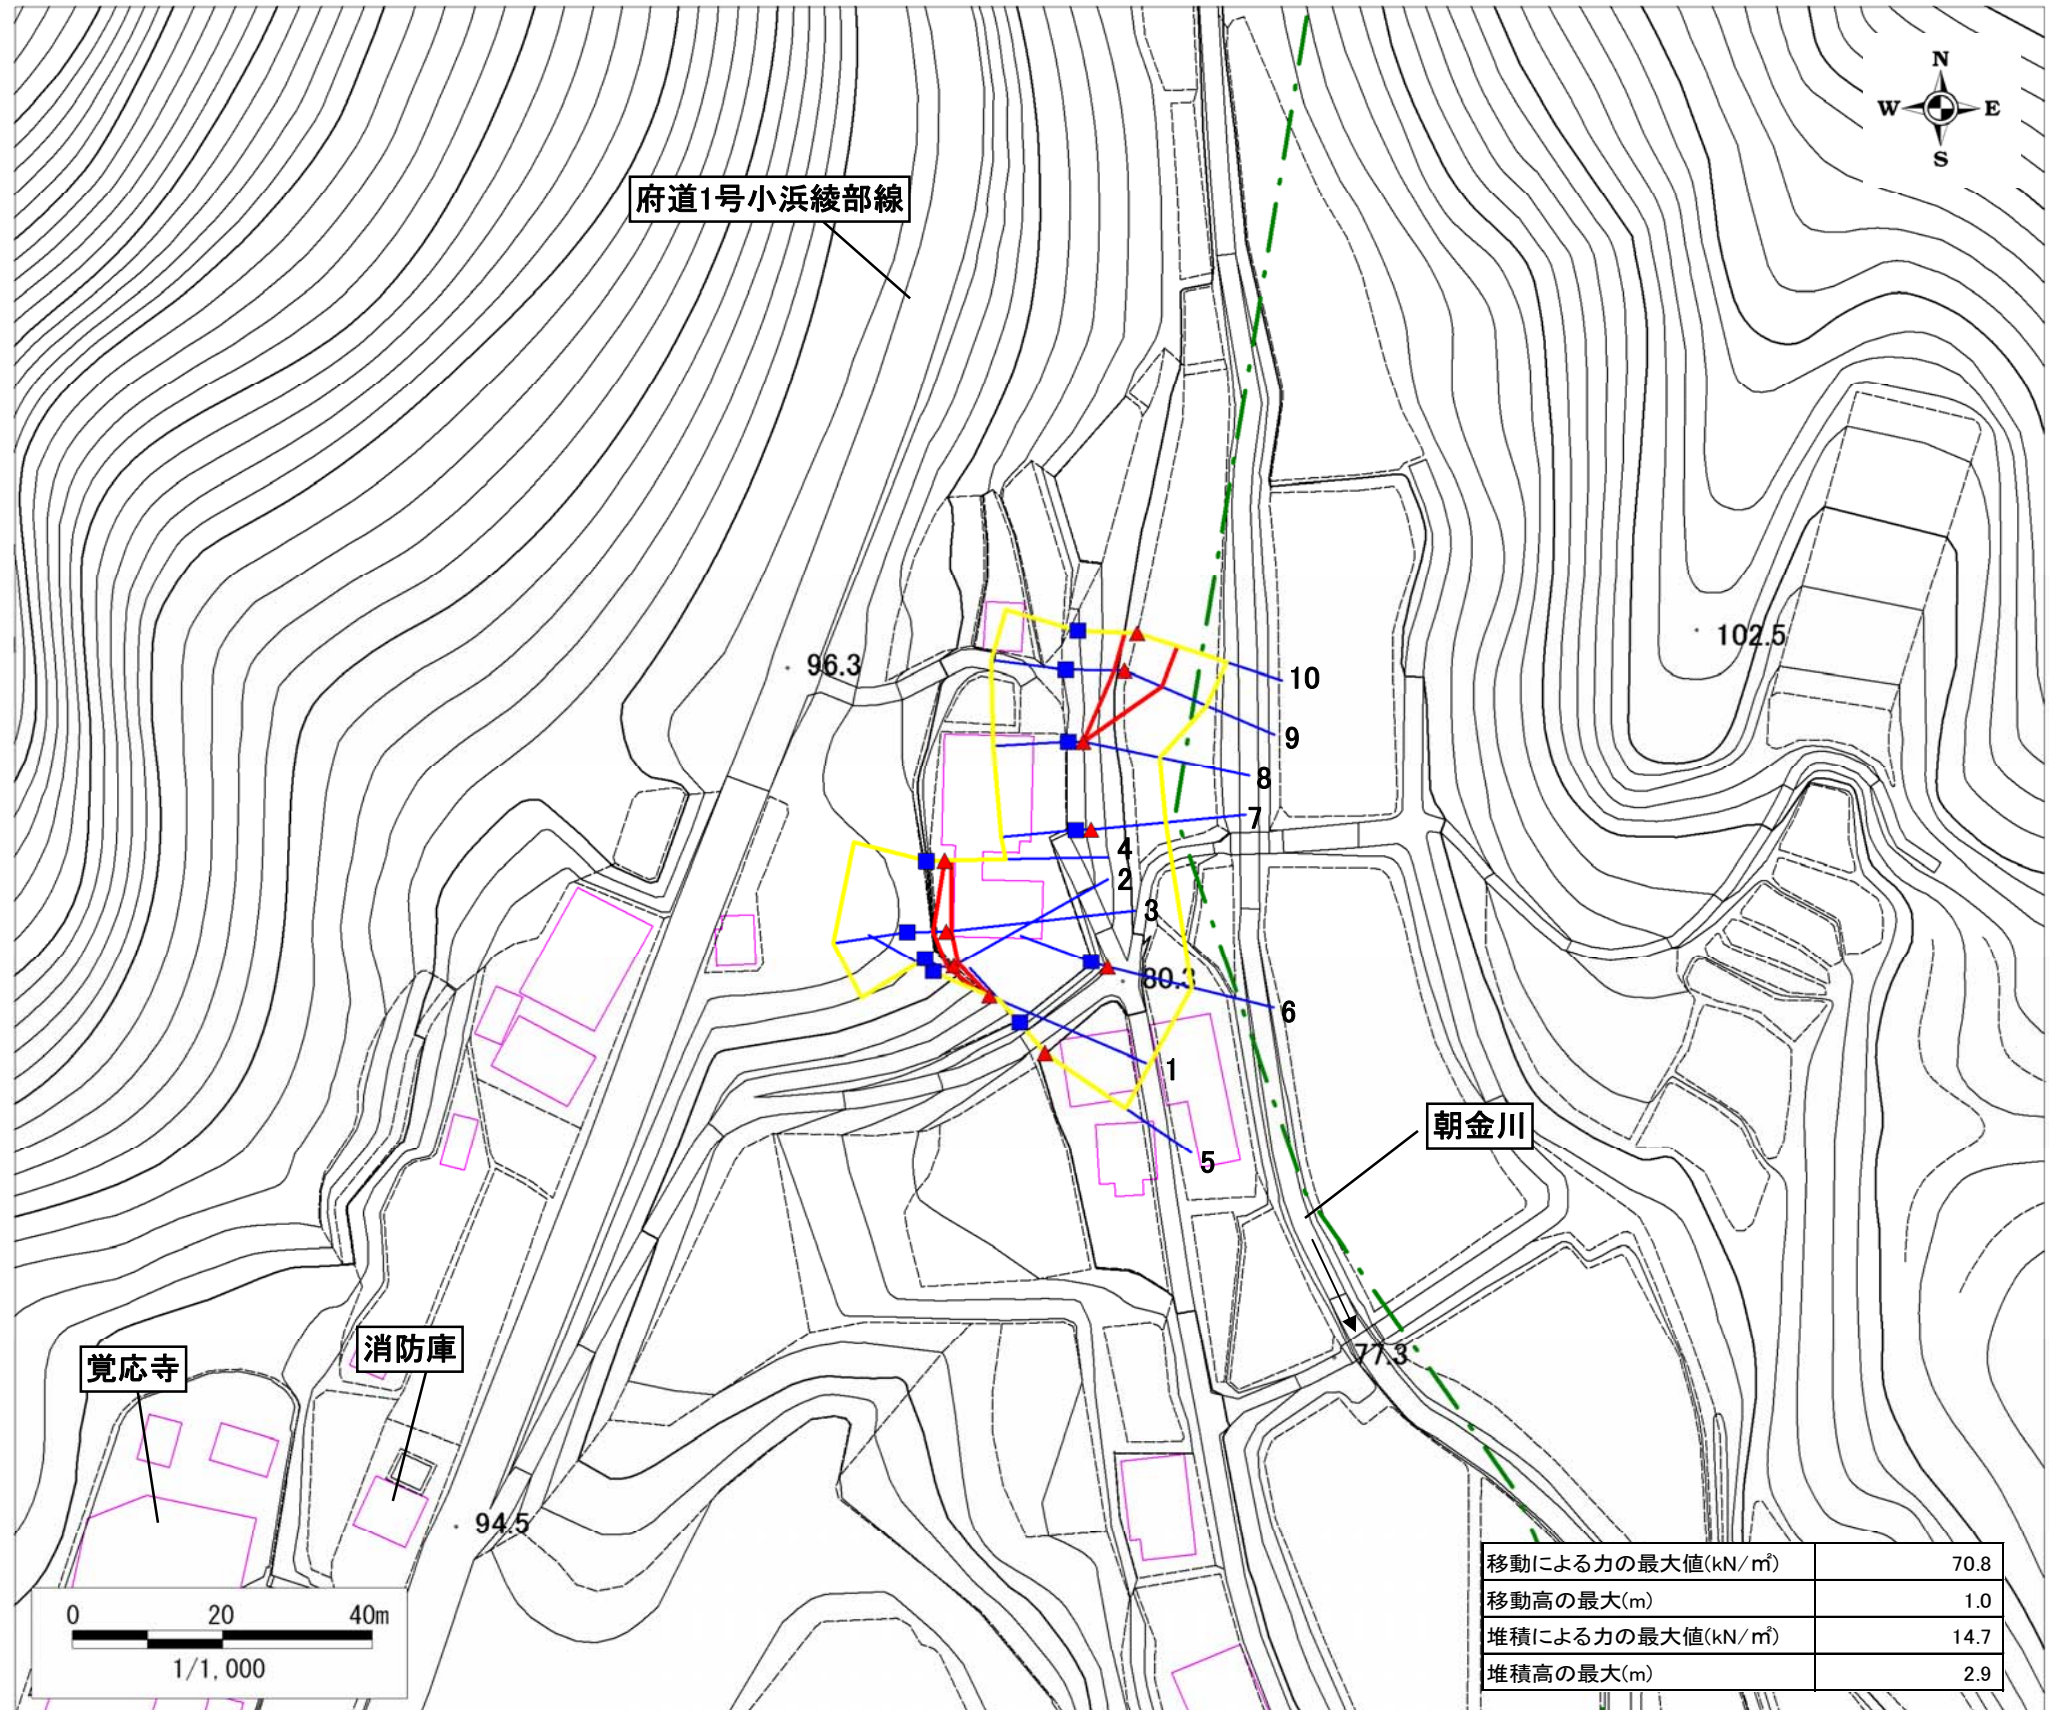
参考図

自然現象の種類	急傾斜地の崩壊
区域番号	へ2042-2
区域名	根木
所在地	京都府綾部市旭町地区

土砂災害警戒区域		
土砂災害 特別警戒区域	土石等の(移動)高さが1m以下の場合、 土石等の移動による力が100kN/mを超える区域	
	土石等の堆積の高さが3mを超える区域	
	それ以外の区域
