土砂災害警戒区域・土砂災害特別警戒区域 位置図

自然現象の種類	急傾斜地の崩壊
区域番号	き2002-2
区域名	観音堂A
所在地	京都府城陽市観音堂

土砂災害警戒区域・土砂災害特別警戒区域 区域図

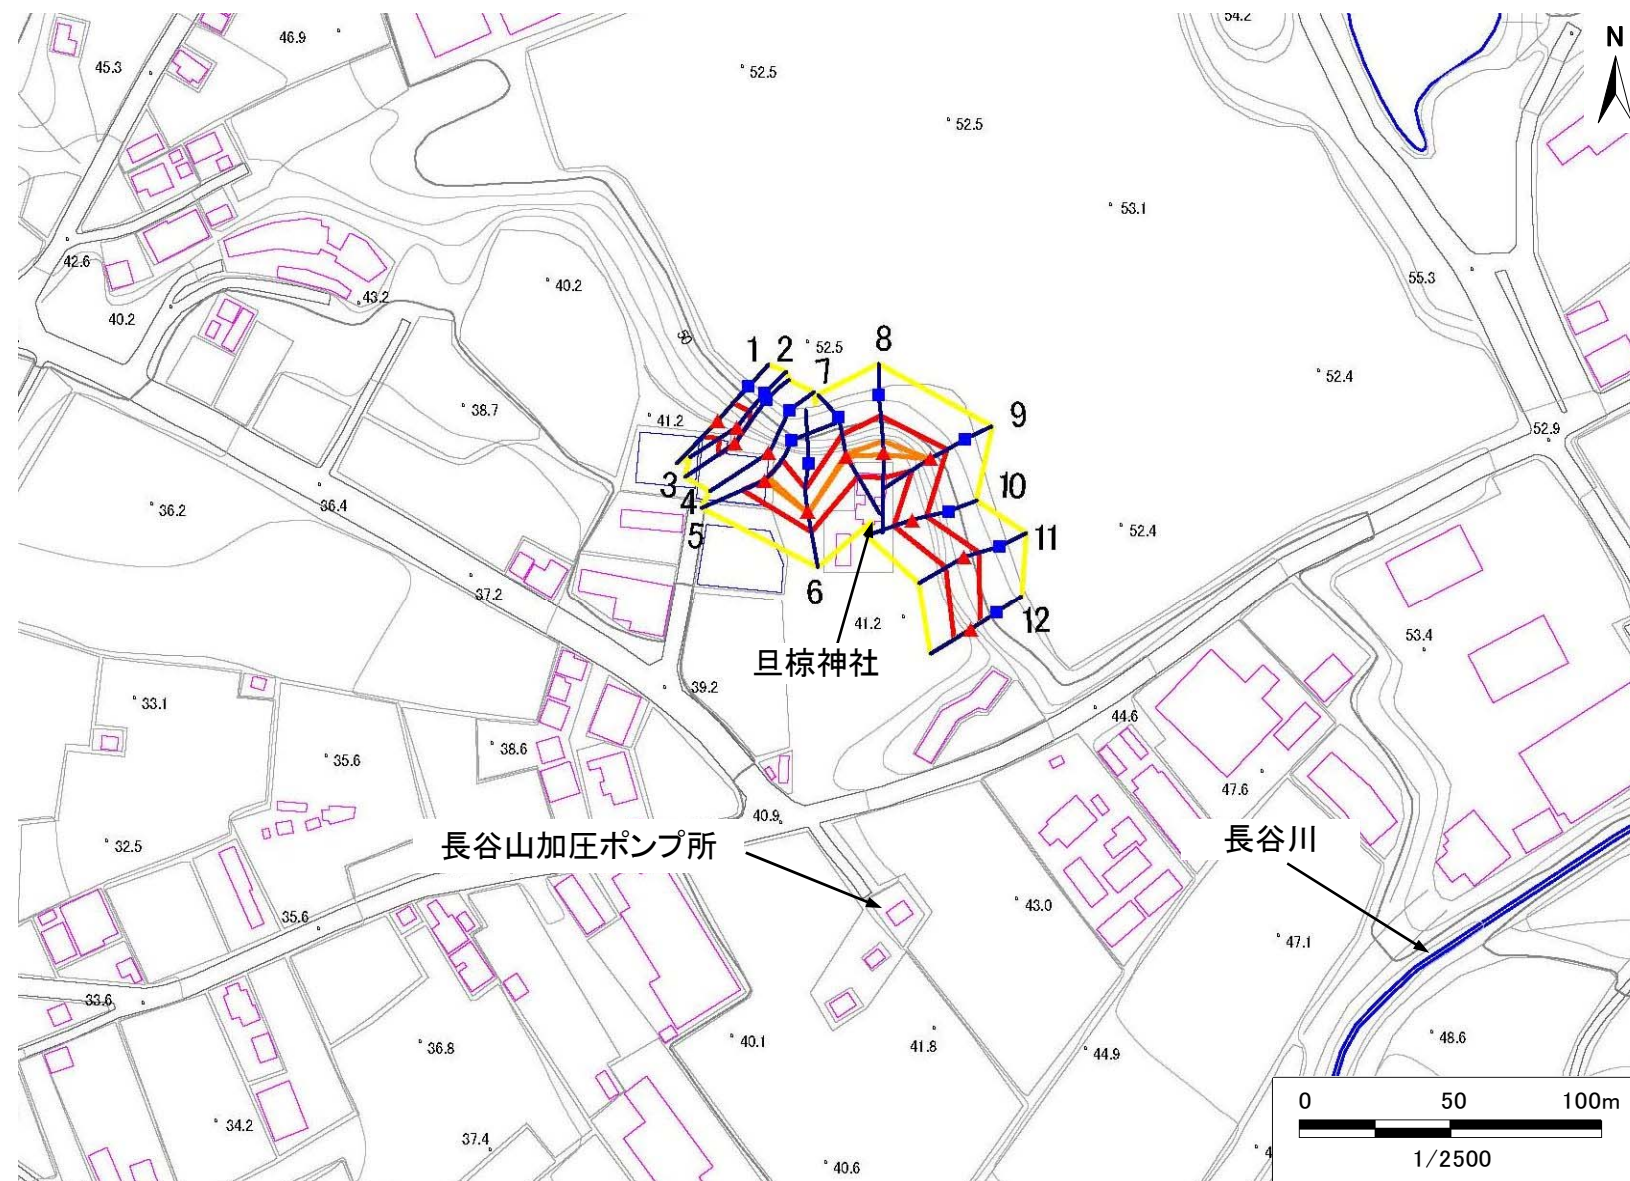
土砂災害警戒区域		
土砂災害特別警戒区域	土石等の(移動)高さが1m以下の場合、土石等の移動による力が100kN/m ² を超える区域	
	土石等の堆積の高さが3mを超える区域	
	それ以外の区域

移動による力の最大値(kN/m ²)	111.5
移動高の最大(m)	1.0
堆積による力の最大値(kN/m ²)	11.5
堆積高の最大(m)	2.3
