土砂災害警戒区域・土砂災害特別警戒区域 区域図

自然現象の種類	急傾斜地の崩壊
区域番号	わ2011-2
区域名	堤E
所在地	京都府京丹後市弥栄町堤地区

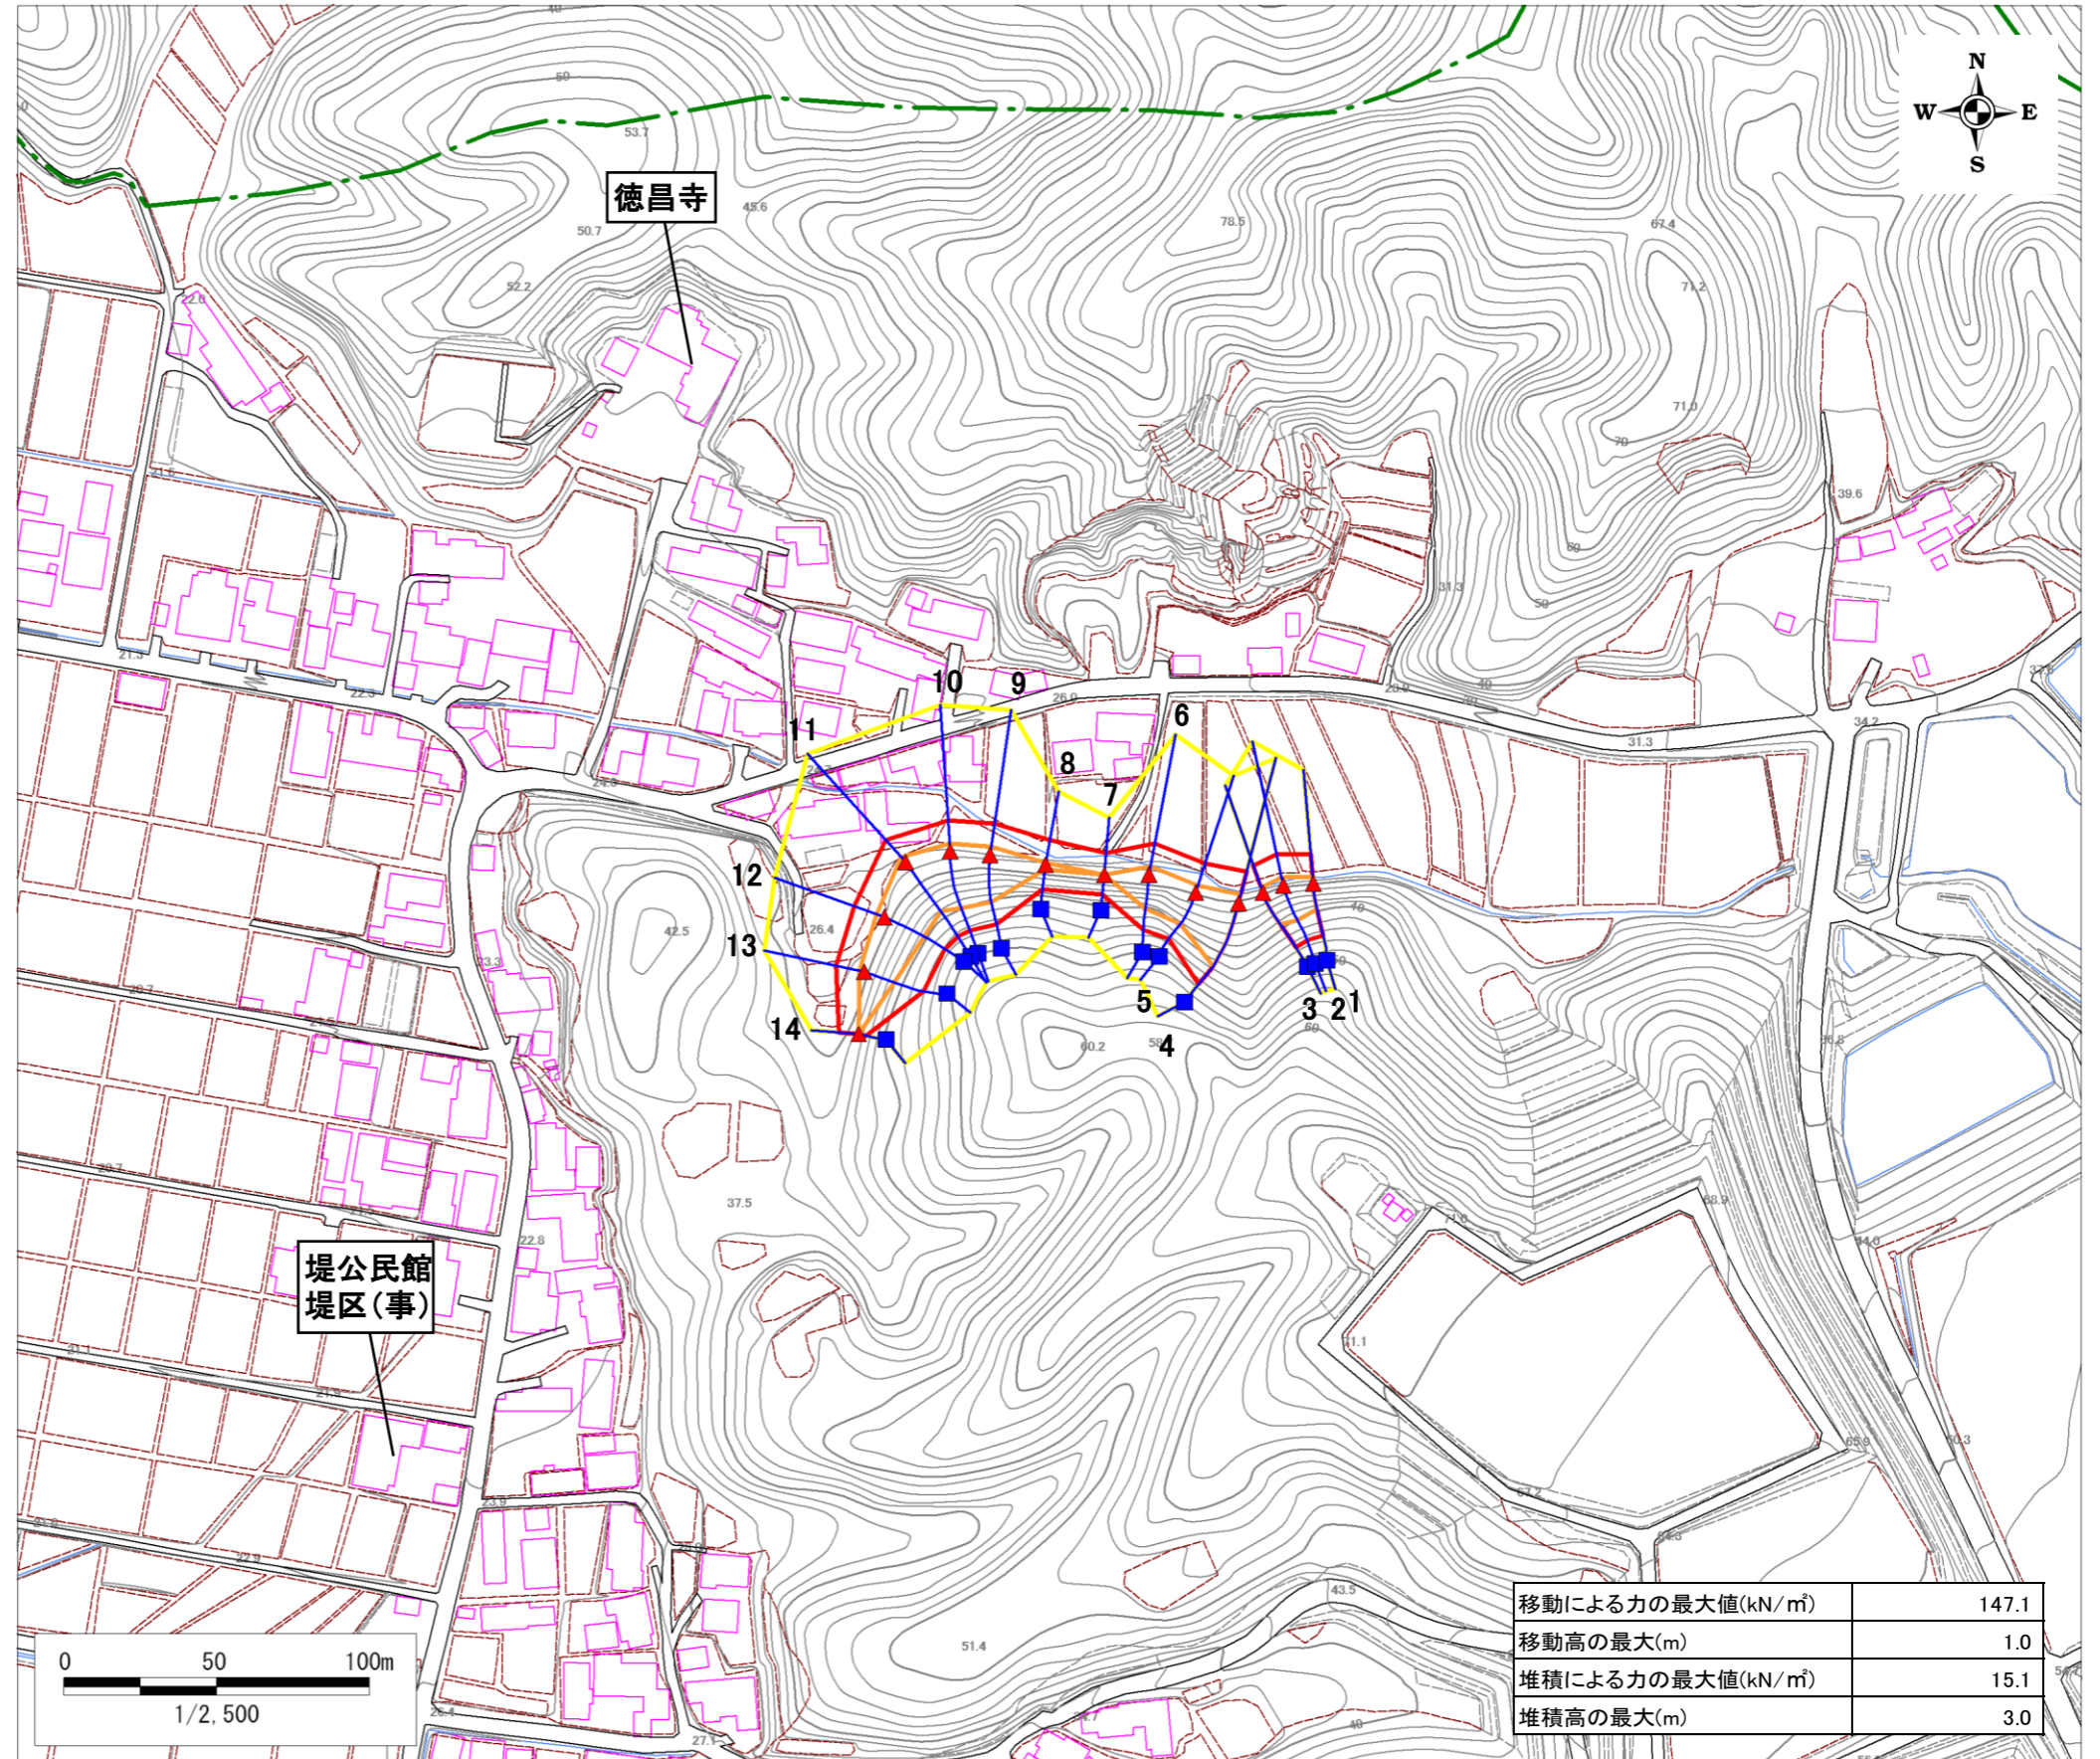
土砂災害警戒区域		
土砂災害特別警戒区域	土石等の(移動)高さが1m以下の場合、土石等の移動による力が100kN/m ² を超える区域	
	土石等の堆積の高さが3mを超える区域	
	それ以外の区域

移動による力の最大値(kN/m ²)	147.1
移動高の最大(m)	1.0
堆積による力の最大値(kN/m ²)	15.1
堆積高の最大(m)	3.0
