土砂災害警戒区域・土砂災害特別警戒区域 区域図

自然現象の種類	急傾斜地の崩壊
区域番号	わ1014-2
区域名	堤G
所在地	京都府京丹後市弥栄町堤地区

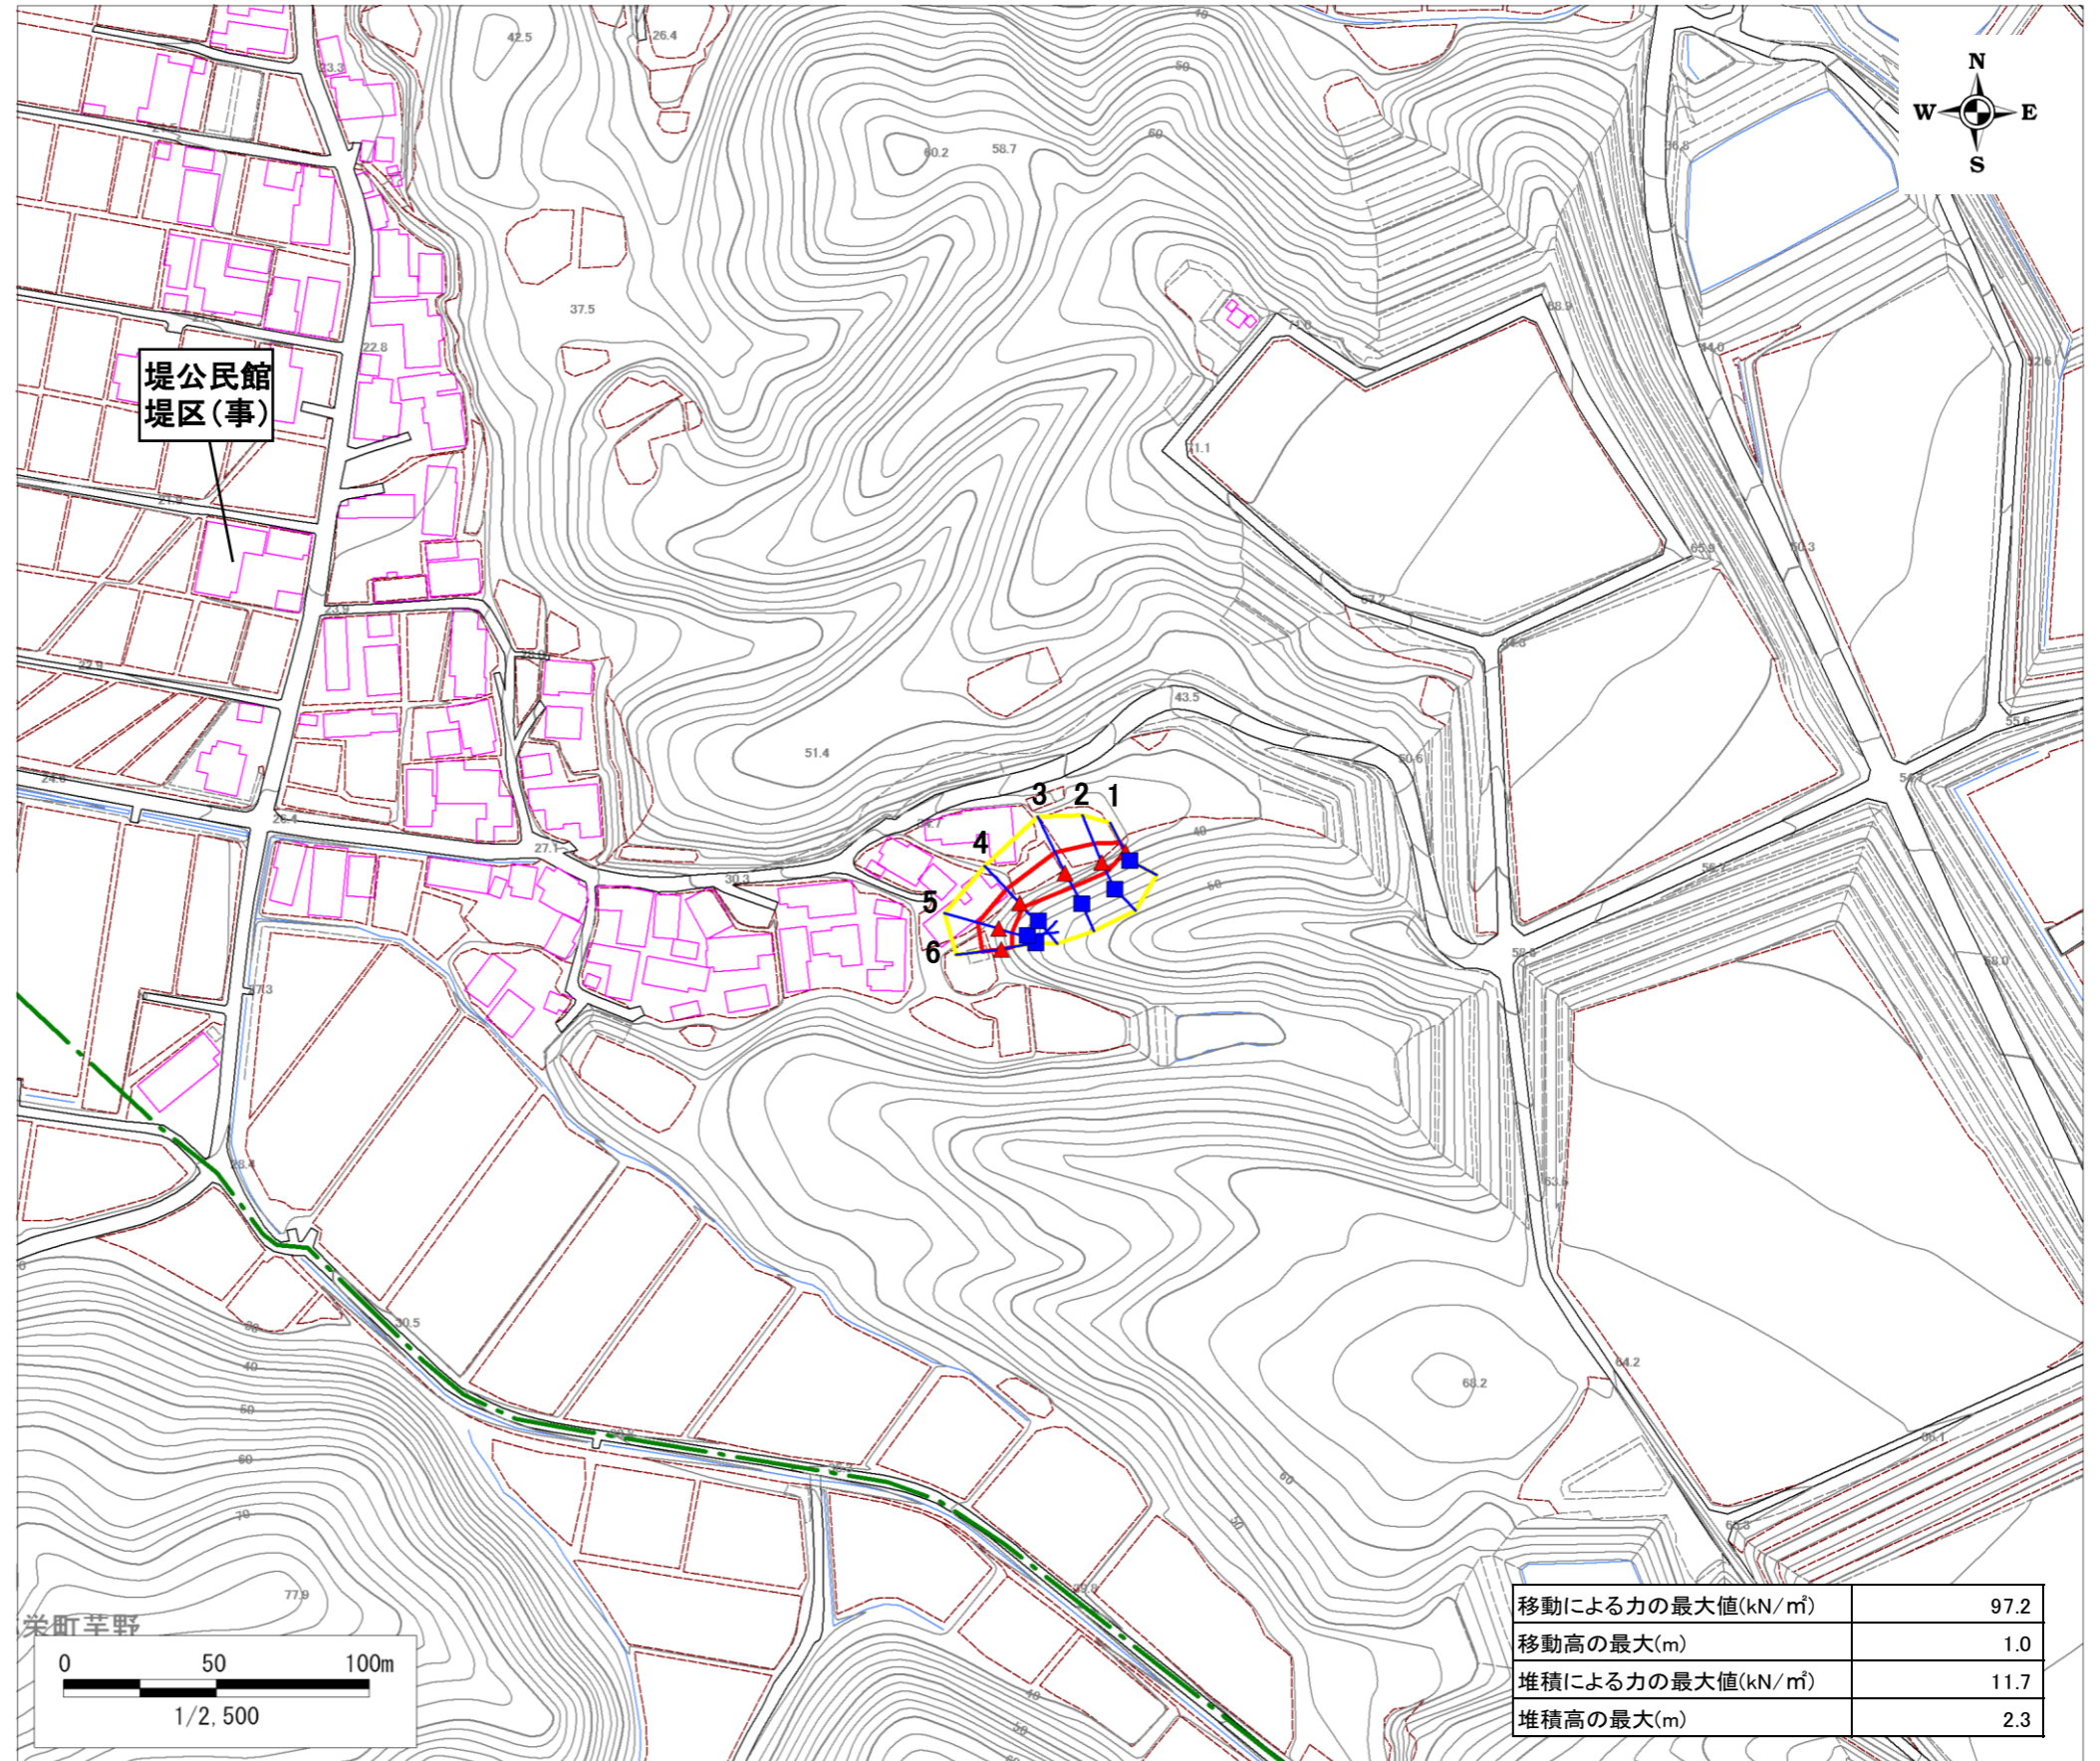
土砂災害警戒区域		
土砂災害特別警戒区域	土石等の(移動)高さが1m以下の場合、土石等の移動による力が100kN/m ² を超える区域	
	土石等の堆積の高さが3mを超える区域	
	それ以外の区域

移動による力の最大値(kN/m ²)	97.2
移動高の最大(m)	1.0
堆積による力の最大値(kN/m ²)	11.7
堆積高の最大(m)	2.3
