土砂災害警戒区域・土砂災害特別警戒区域 区域図

自然現象の種類	急傾斜地の崩壊
区域番号	わ2107
区域名	等楽寺A
所在地	京都府京丹後市弥栄町等楽寺地区

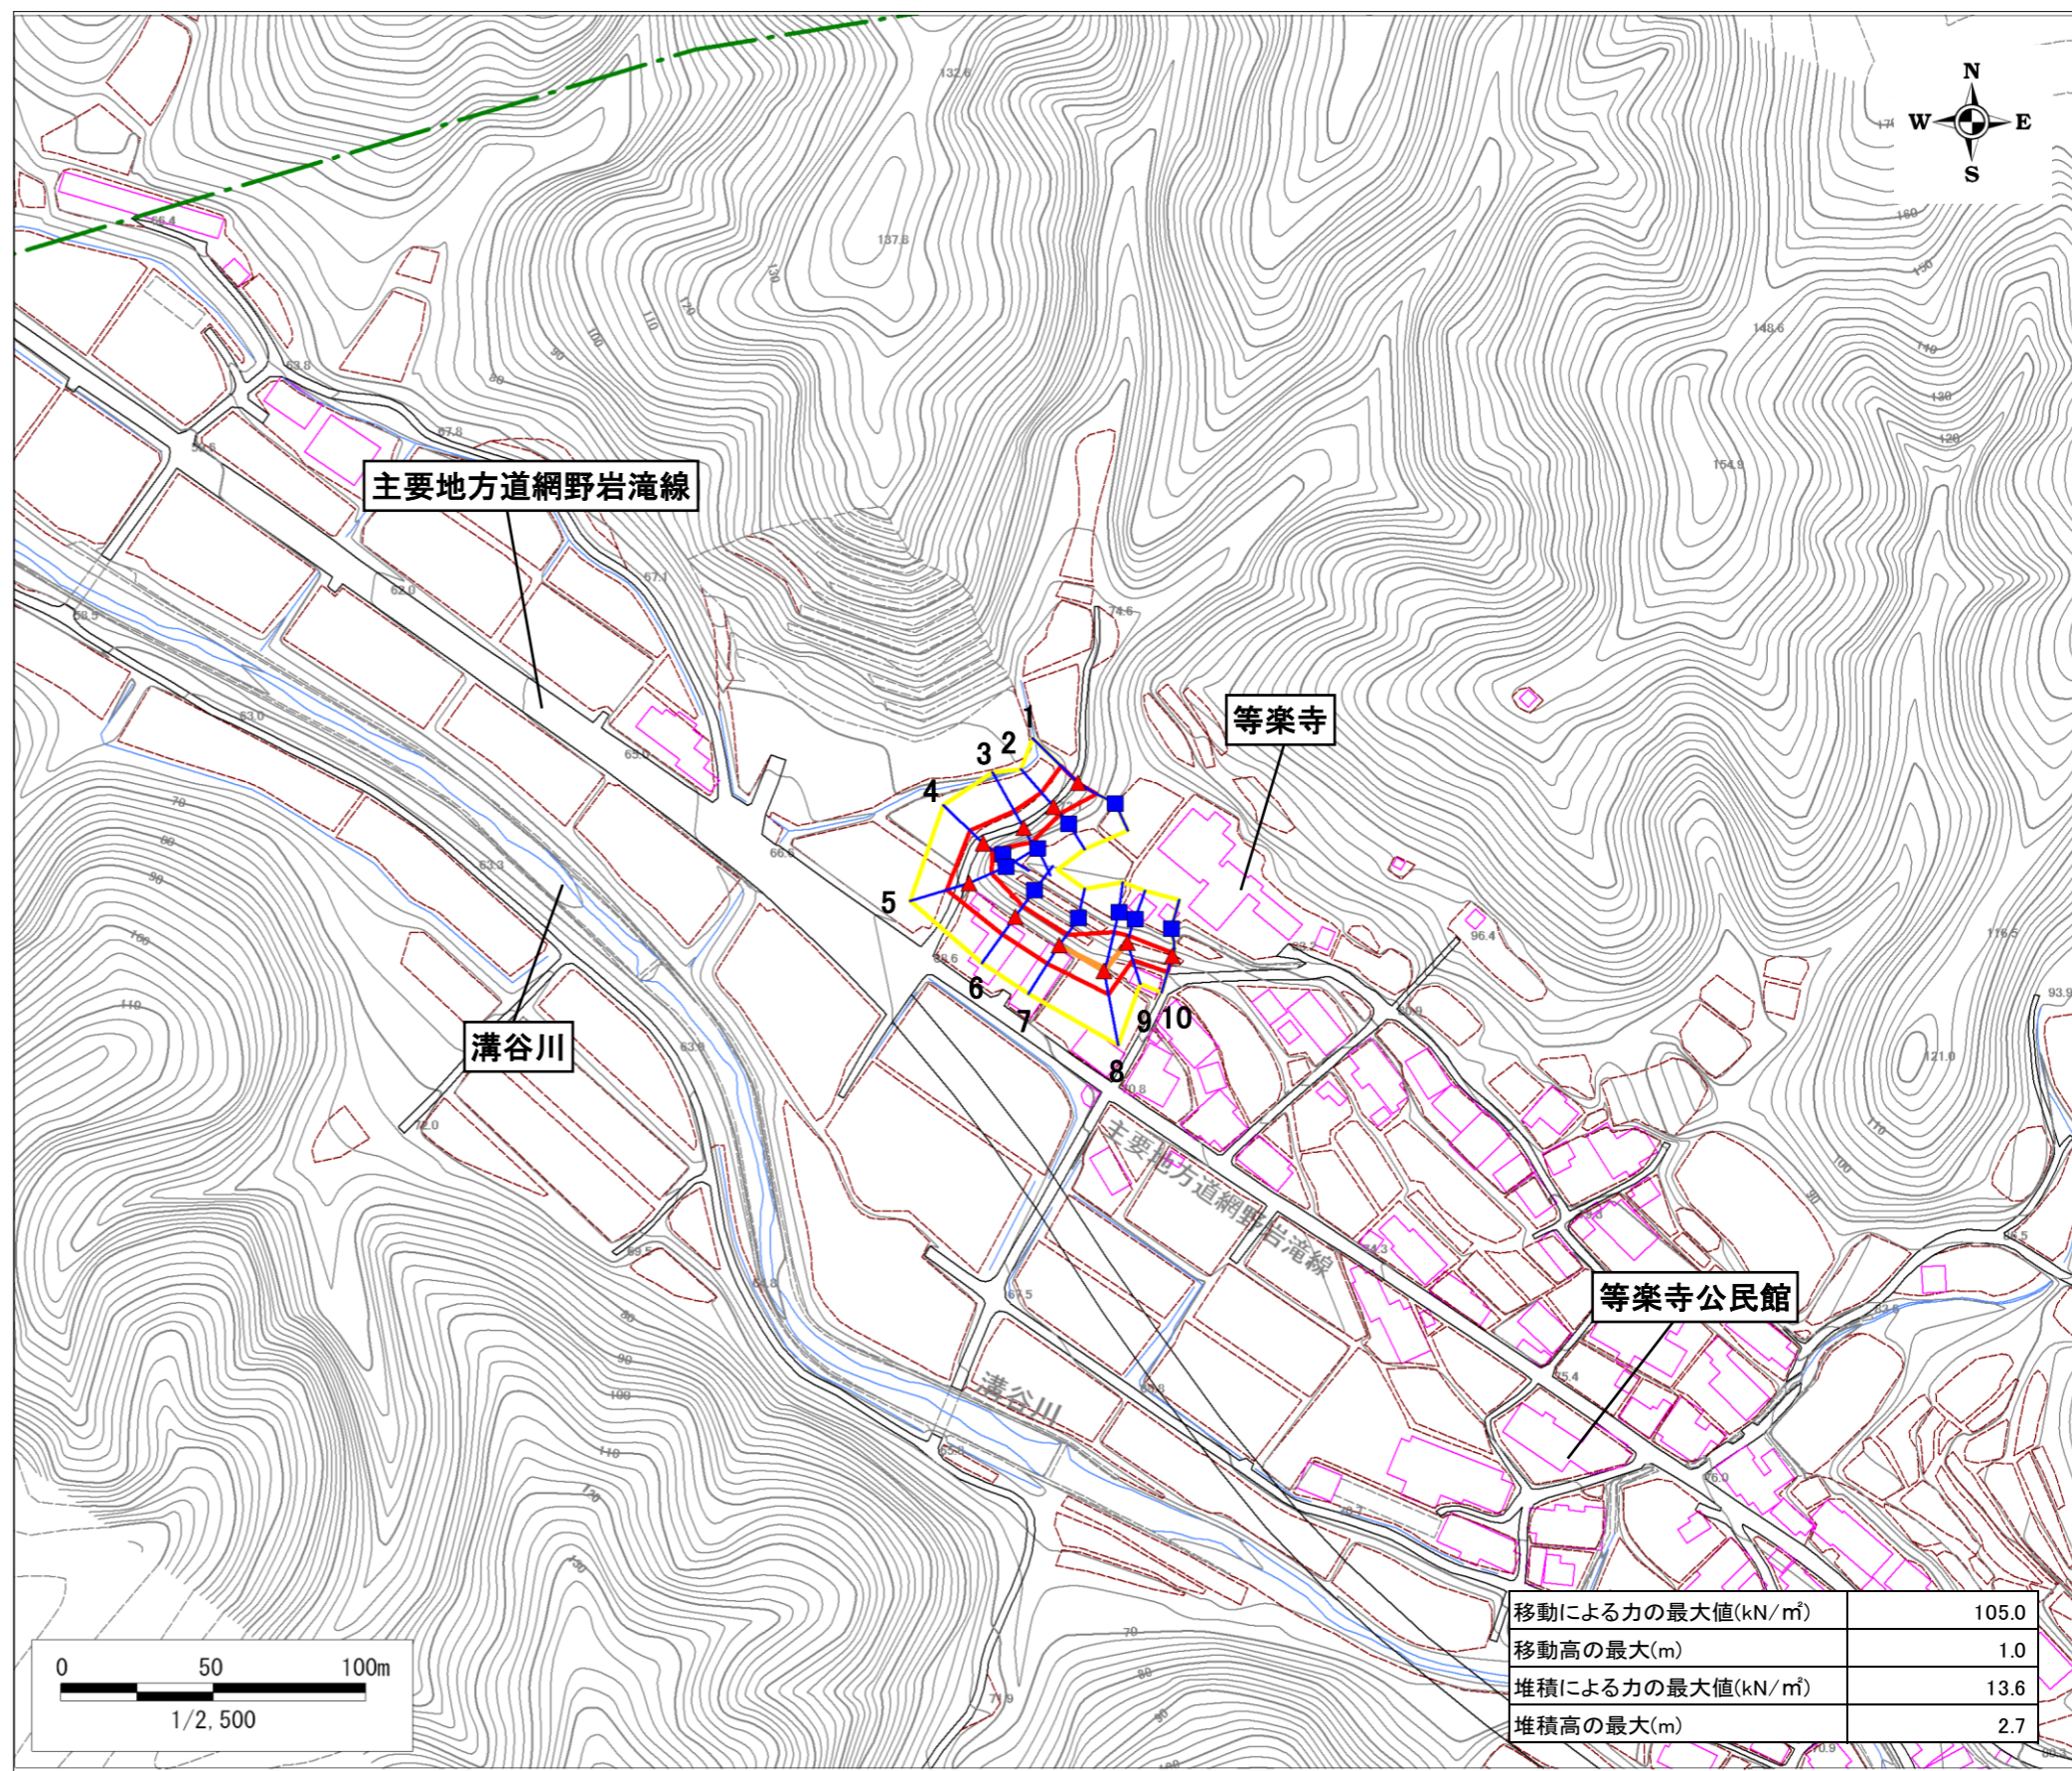
土砂災害警戒区域		
土砂災害特別警戒区域	土石等の(移動)高さが1m以下の場合、 土石等の移動による力が100kN/m ² を超える区域	
	土石等の堆積の高さが3mを超える区域	
	それ以外の区域

移動による力の最大値(kN/m ²)	105.0
移動高の最大(m)	1.0
堆積による力の最大値(kN/m ²)	13.6
堆積高の最大(m)	2.7
