土砂災害警戒区域・土砂災害特別警戒区域 区域図

自然現象の種類	急傾斜地の崩壊
区域番号	わ2108
区域名	等楽寺B
所在地	京都府京丹後市弥栄町等楽寺地区

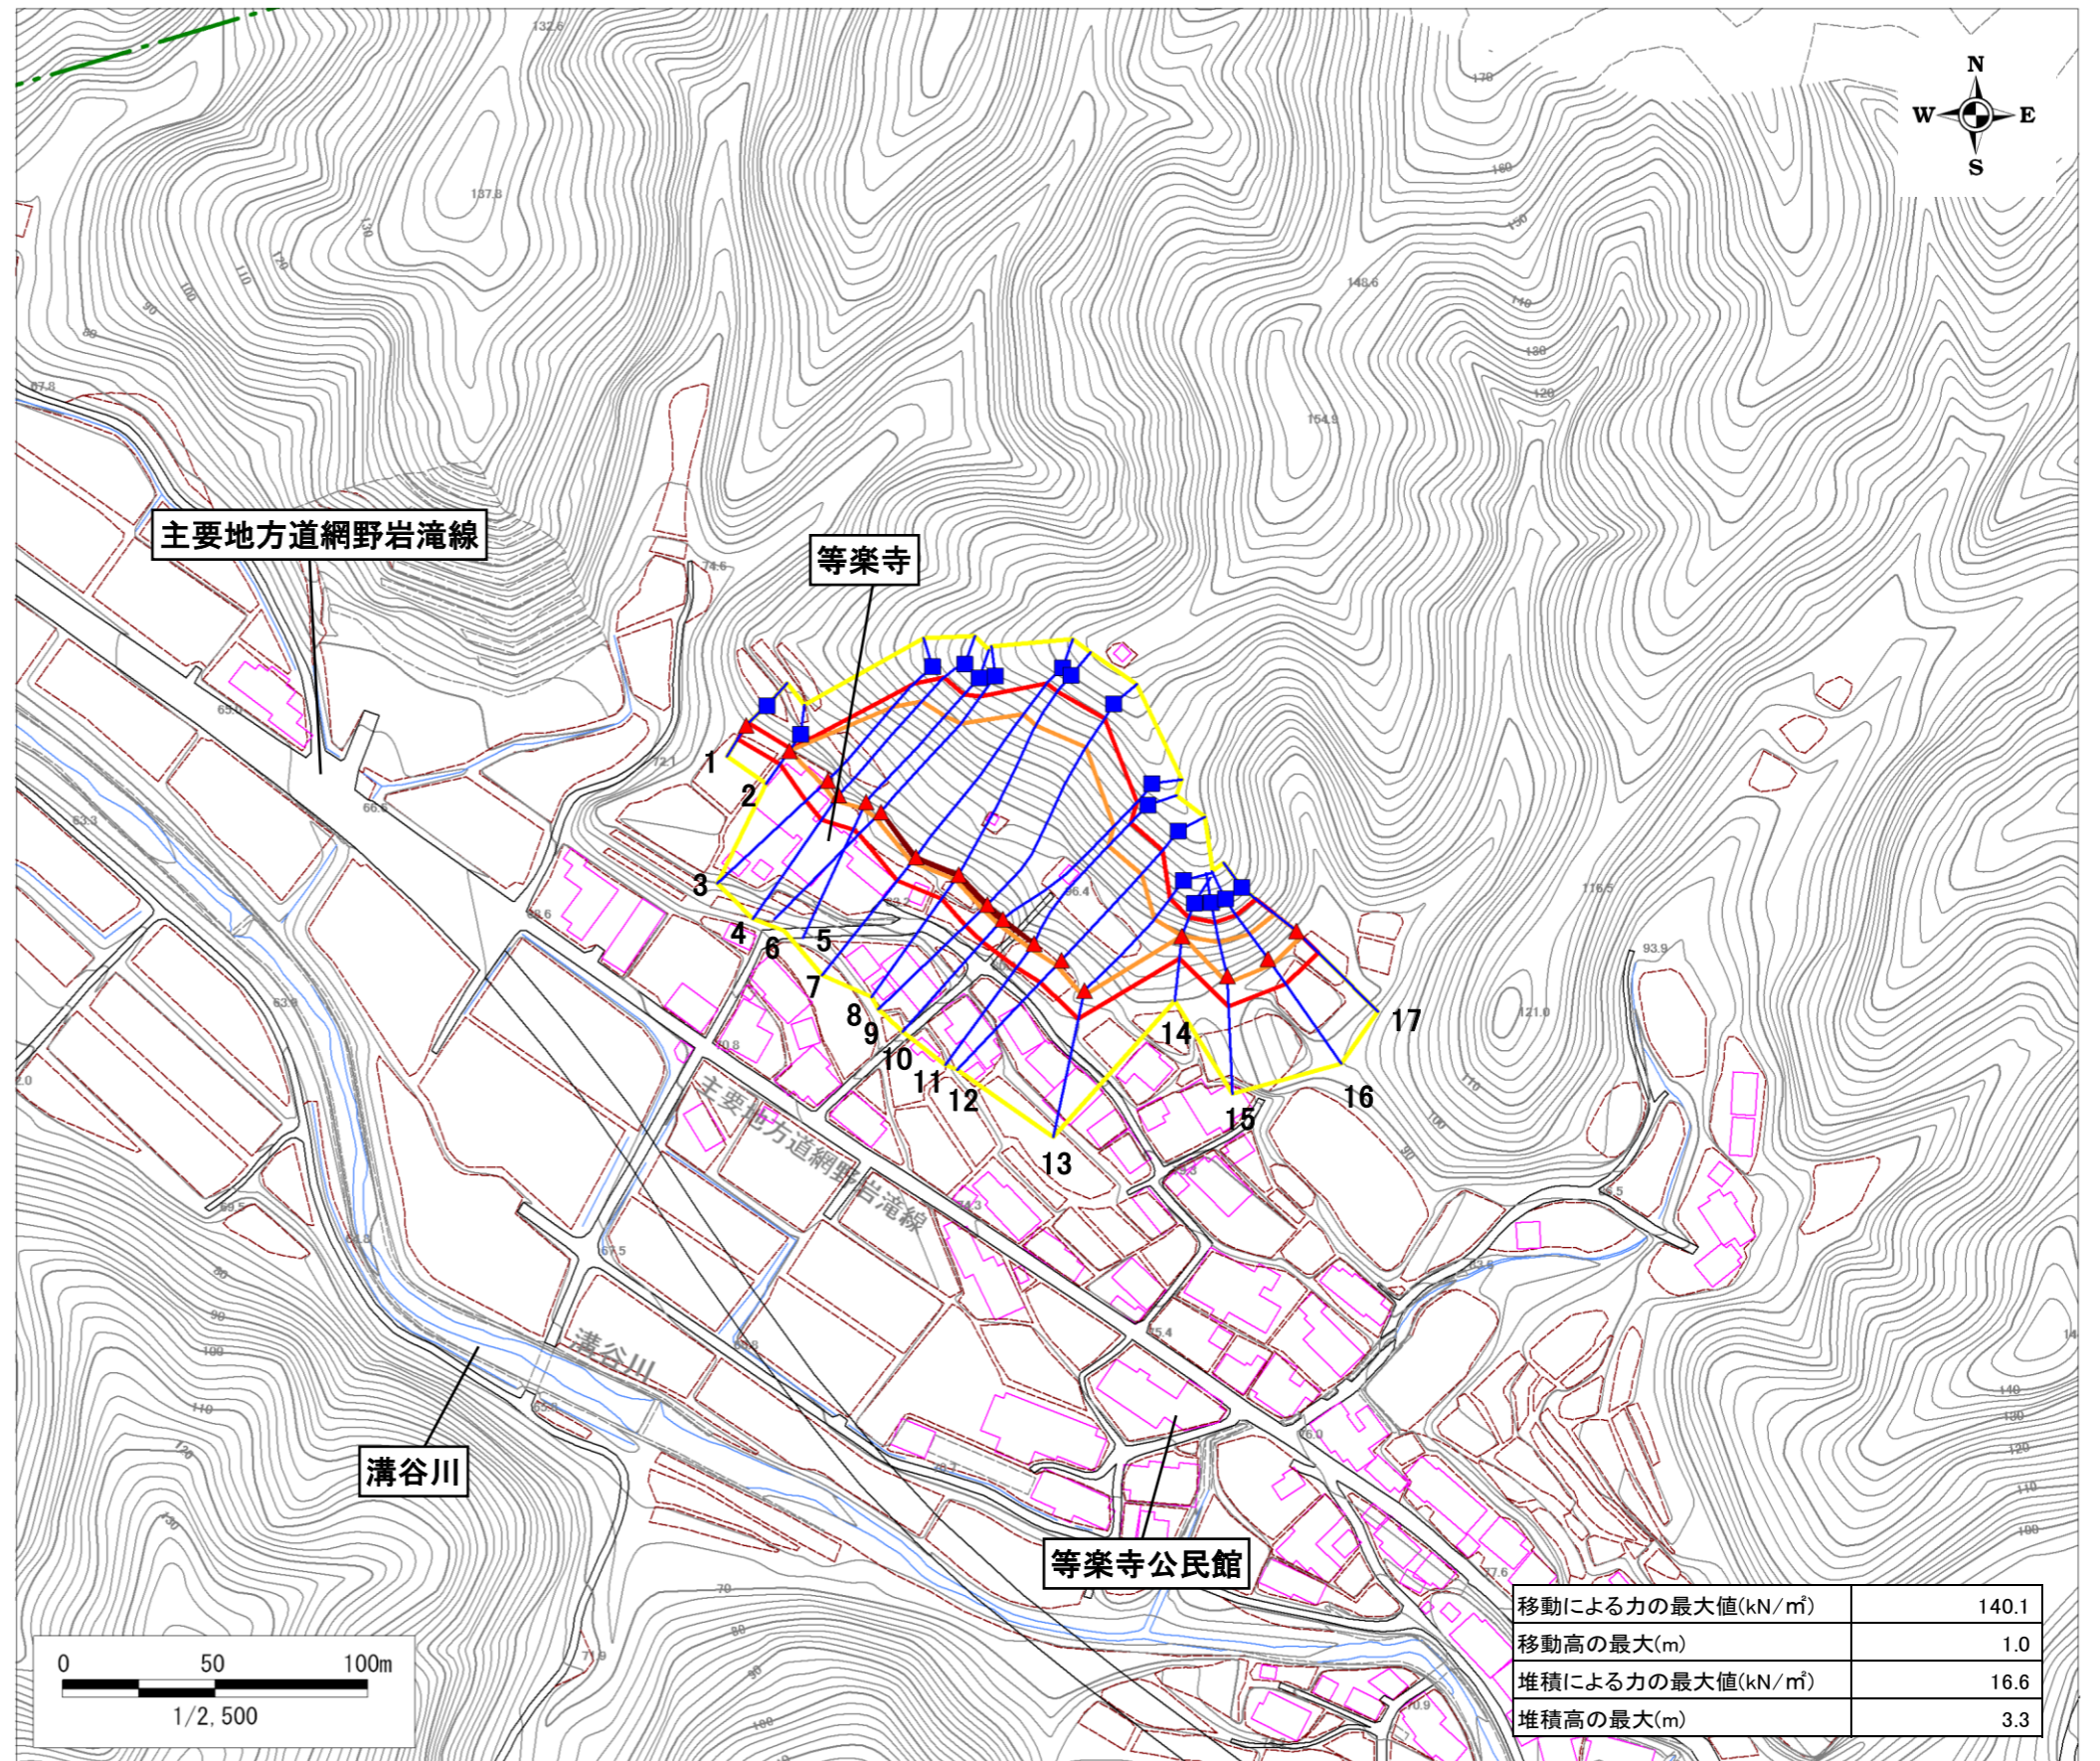
土砂災害警戒区域		
土砂災害特別警戒区域	土石等の(移動)高さが1m以下の場合、 土石等の移動による力が100kN/m <sup>2</sup> を超える区域	
	土石等の堆積の高さが3mを超える区域	
	それ以外の区域

移動による力の最大値(kN/m <sup>2</sup> )	140.1
移動高の最大(m)	1.0
堆積による力の最大値(kN/m <sup>2</sup> )	16.6
堆積高の最大(m)	3.3
