土砂災害警戒区域・土砂災害特別警戒区域 区域図

自然現象の種類	急傾斜地の崩壊
区域番号	わ2109
区域名	等楽寺C
所在地	京都府京丹後市弥栄町等楽寺地区

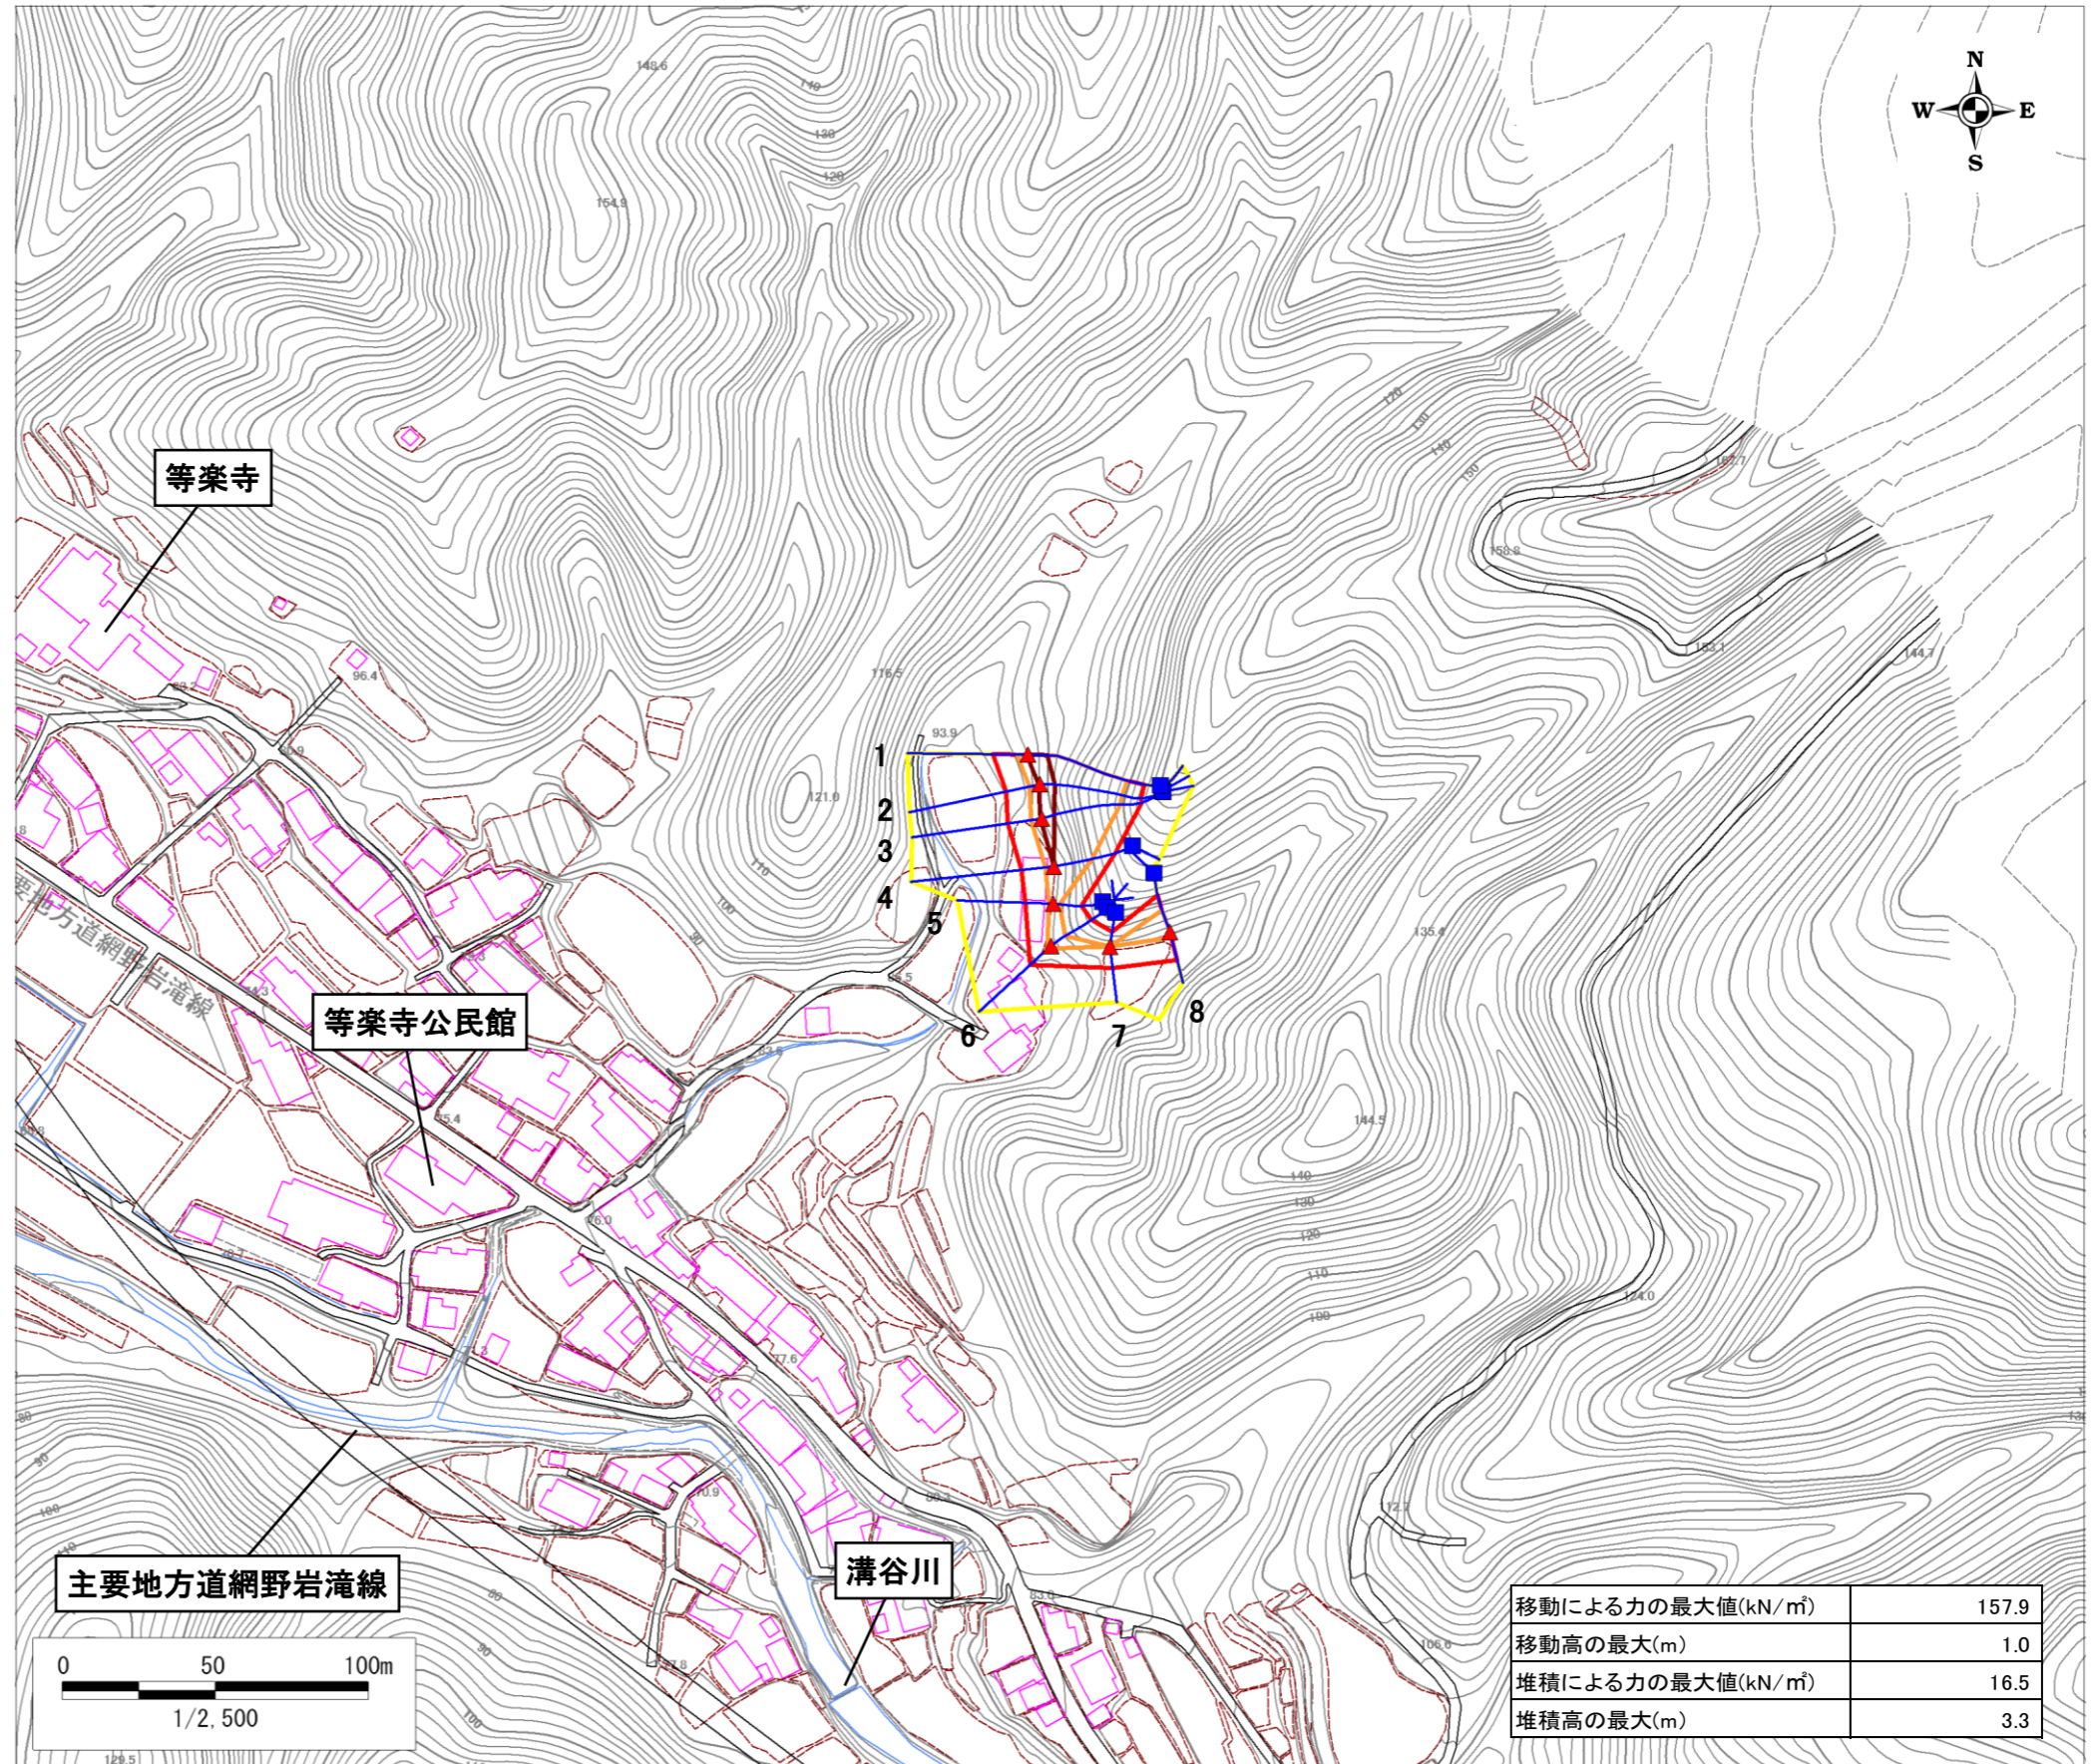
土砂災害警戒区域		
土砂災害特別警戒区域	土石等の(移動)高さが1m以下の場合、土石等の移動による力が100kN/m ² を超える区域	
	土石等の堆積の高さが3mを超える区域	
	それ以外の区域

移動による力の最大値(kN/m ²)	157.9
移動高の最大(m)	1.0
堆積による力の最大値(kN/m ²)	16.5
堆積高の最大(m)	3.3
