土砂災害警戒区域・土砂災害特別警戒区域 区域図

自然現象の種類	急傾斜地の崩壊
区域番号	わ2109-2
区域名	等楽寺D
所在地	京都府京丹後市弥栄町等楽寺地区

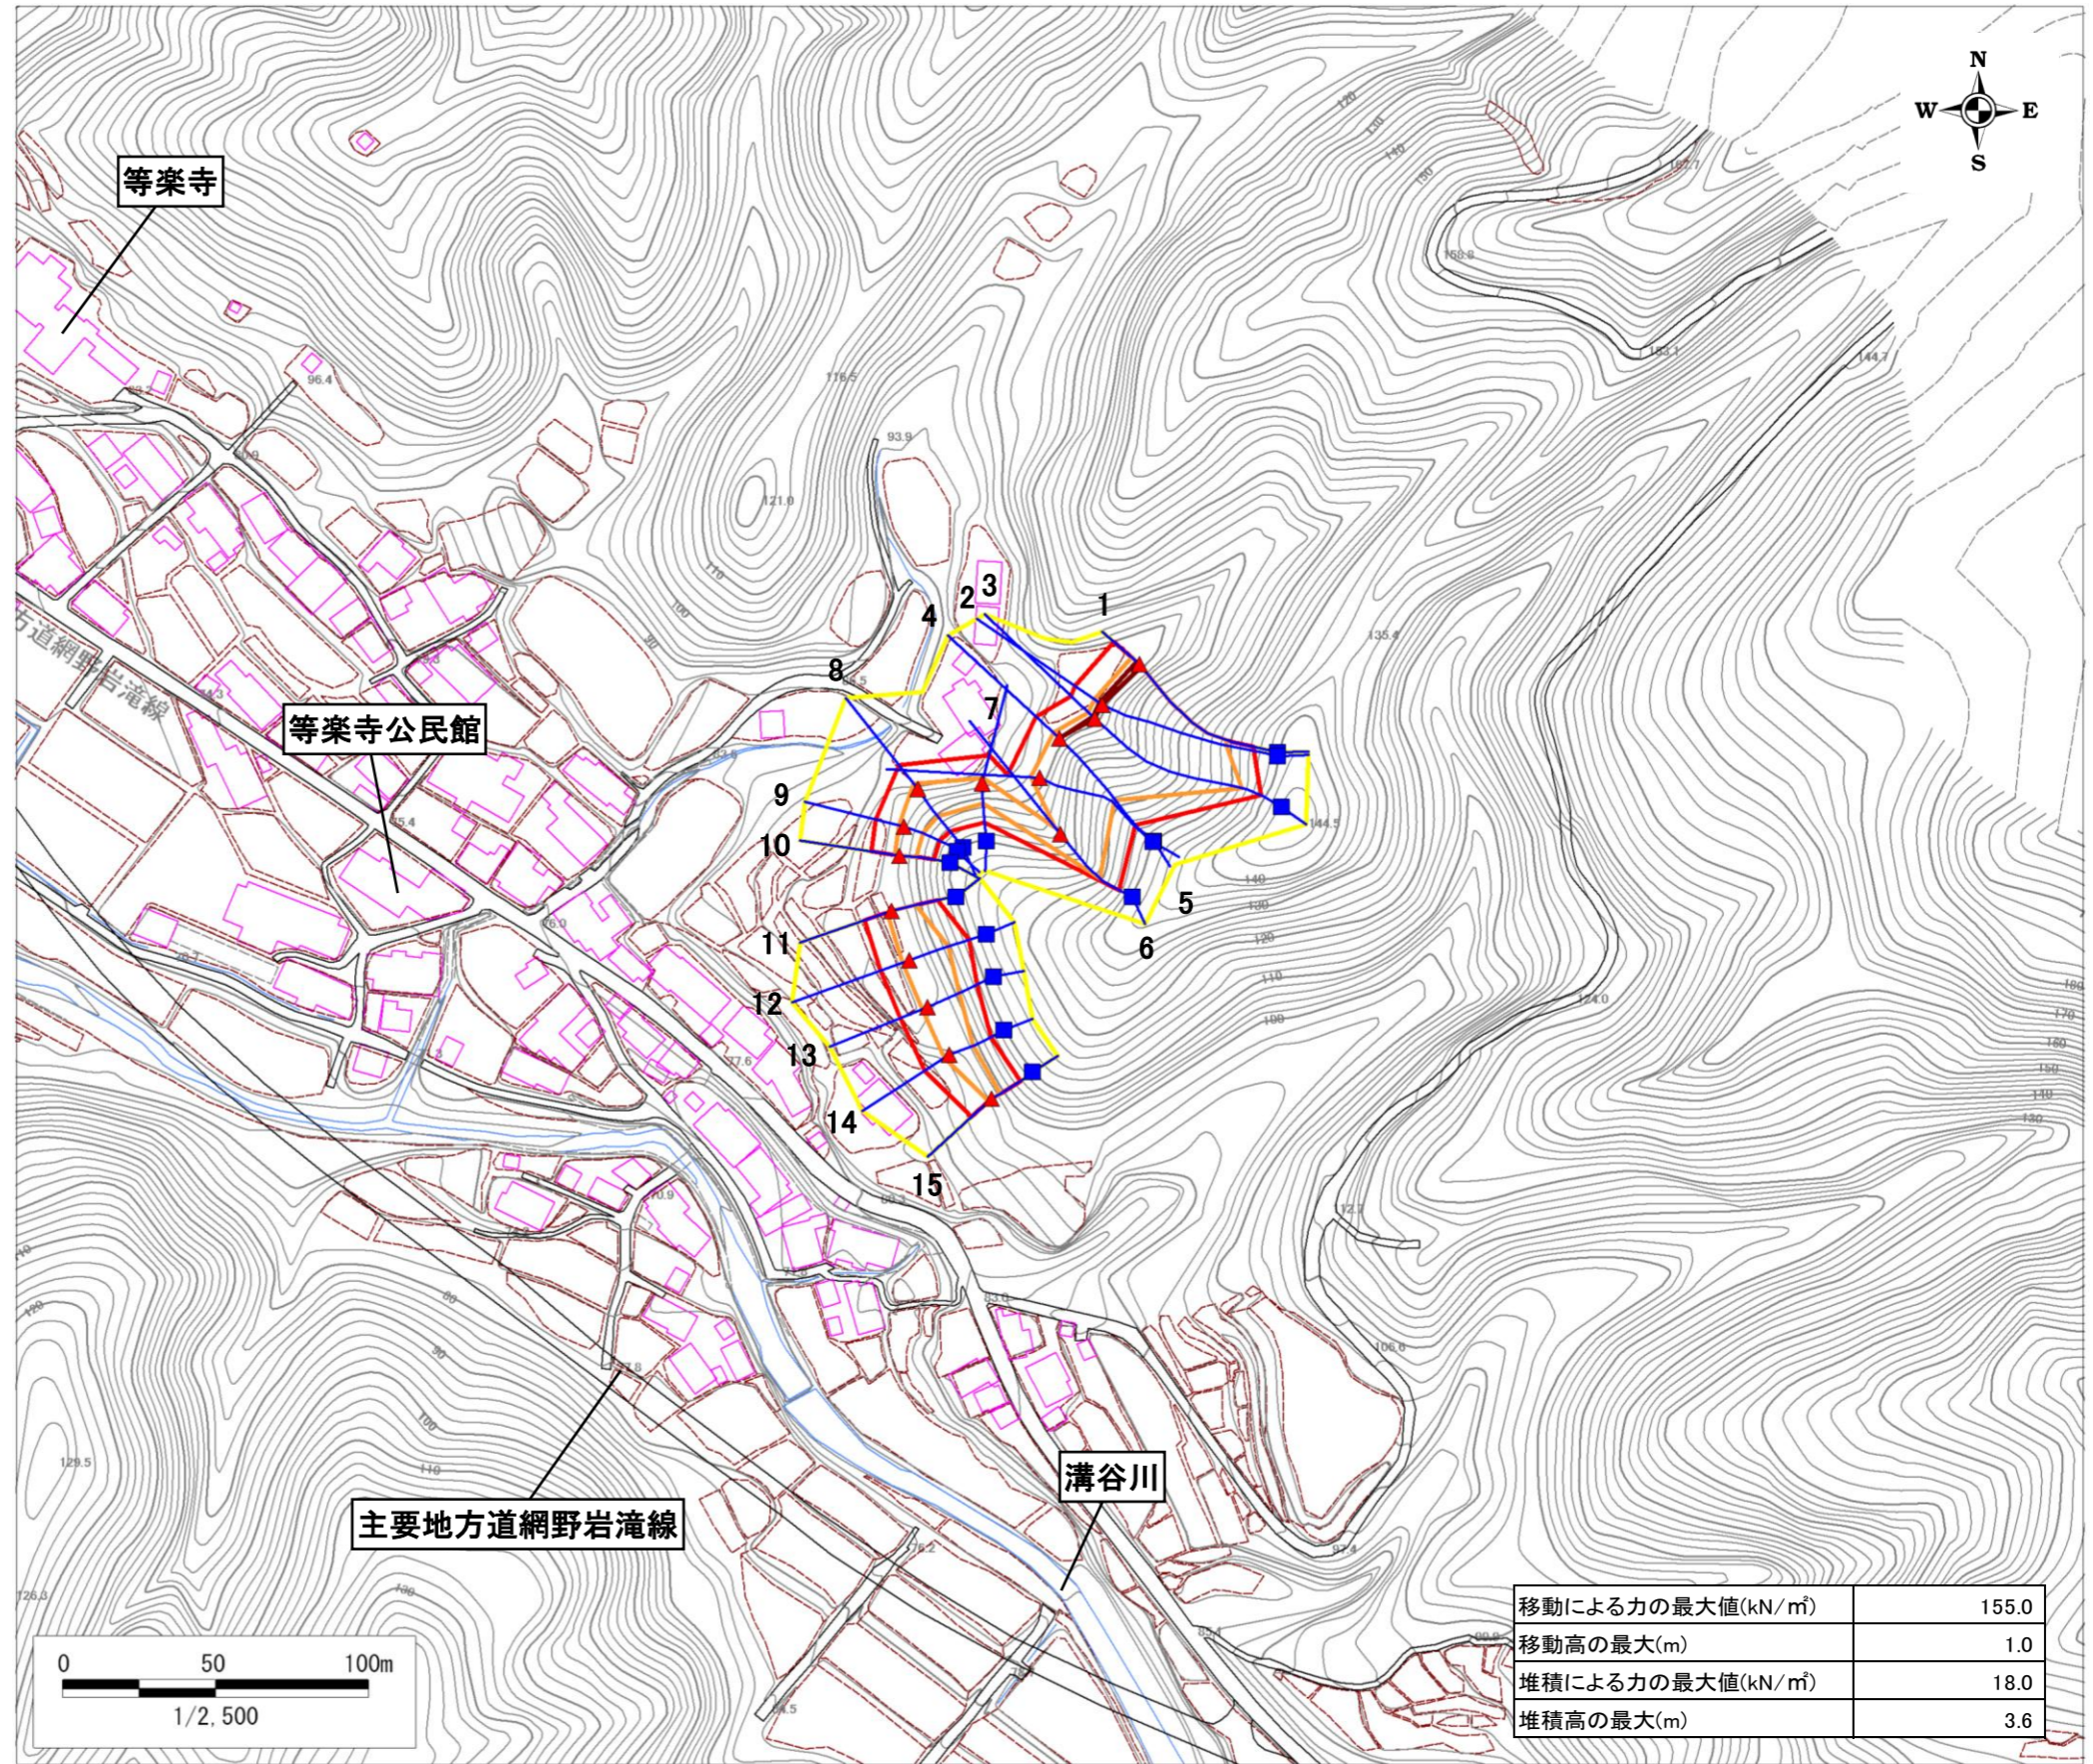
土砂災害警戒区域		
土砂災害特別警戒区域	土石等の(移動)高さが1m以下の場合、 土石等の移動による力が100kN/m ² を超える区域	
	土石等の堆積の高さが3mを超える区域	
	それ以外の区域

移動による力の最大値(kN/m ²)	155.0
移動高の最大(m)	1.0
堆積による力の最大値(kN/m ²)	18.0
堆積高の最大(m)	3.6
