土砂災害警戒区域・土砂災害特別警戒区域 区域図

自然現象の種類	急傾斜地の崩壊
区域番号	わ1052
区域名	等楽寺F
所在地	京都府京丹後市弥栄町等楽寺地区

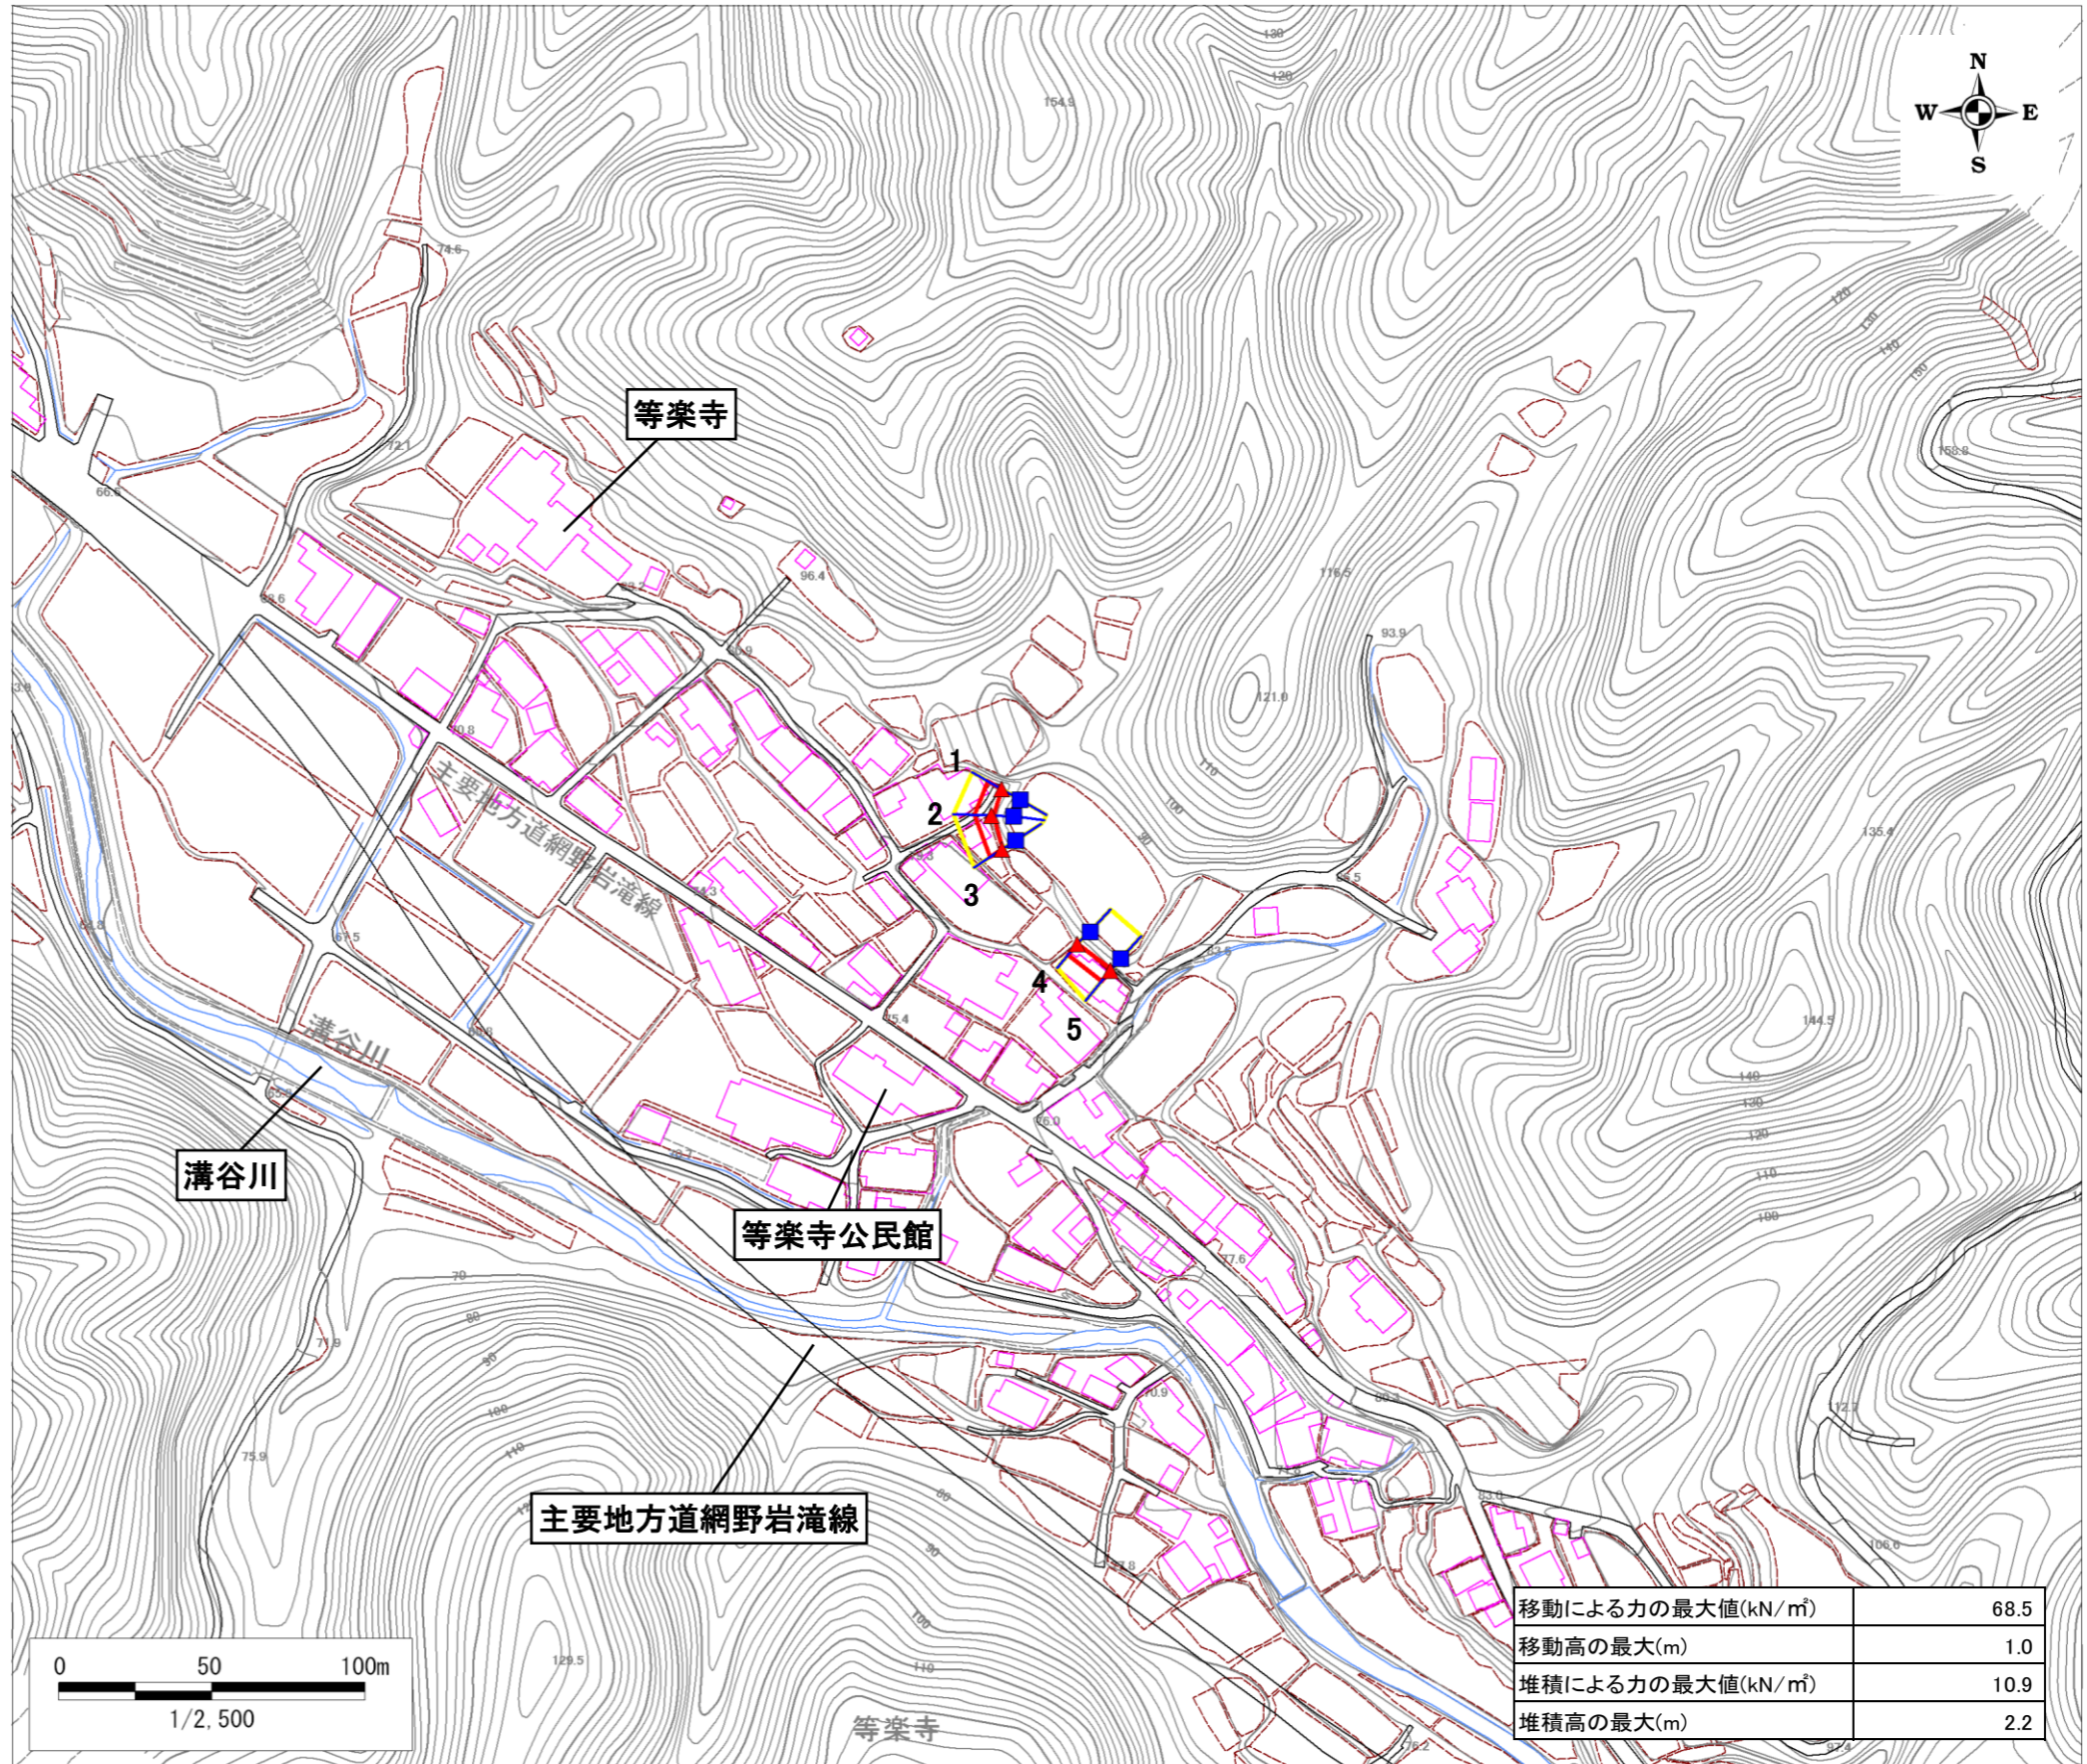
土砂災害警戒区域		
土砂災害 特別警戒区域	土石等の(移動)高さが1m以下の場合、 土石等の移動による力が100kN/m ² を超える区域	
	土石等の堆積の高さが3mを超える区域	
	それ以外の区域

移動による力の最大値(kN/m ²)	68.5
移動高の最大(m)	1.0
堆積による力の最大値(kN/m ²)	10.9
堆積高の最大(m)	2.2
