土砂災害警戒区域・土砂災害特別警戒区域 区域図

自然現象の種類	急傾斜地の崩壊
区域番号	わ1052-2
区域名	等楽寺G
所在地	京都府京丹後市弥栄町等楽寺地区

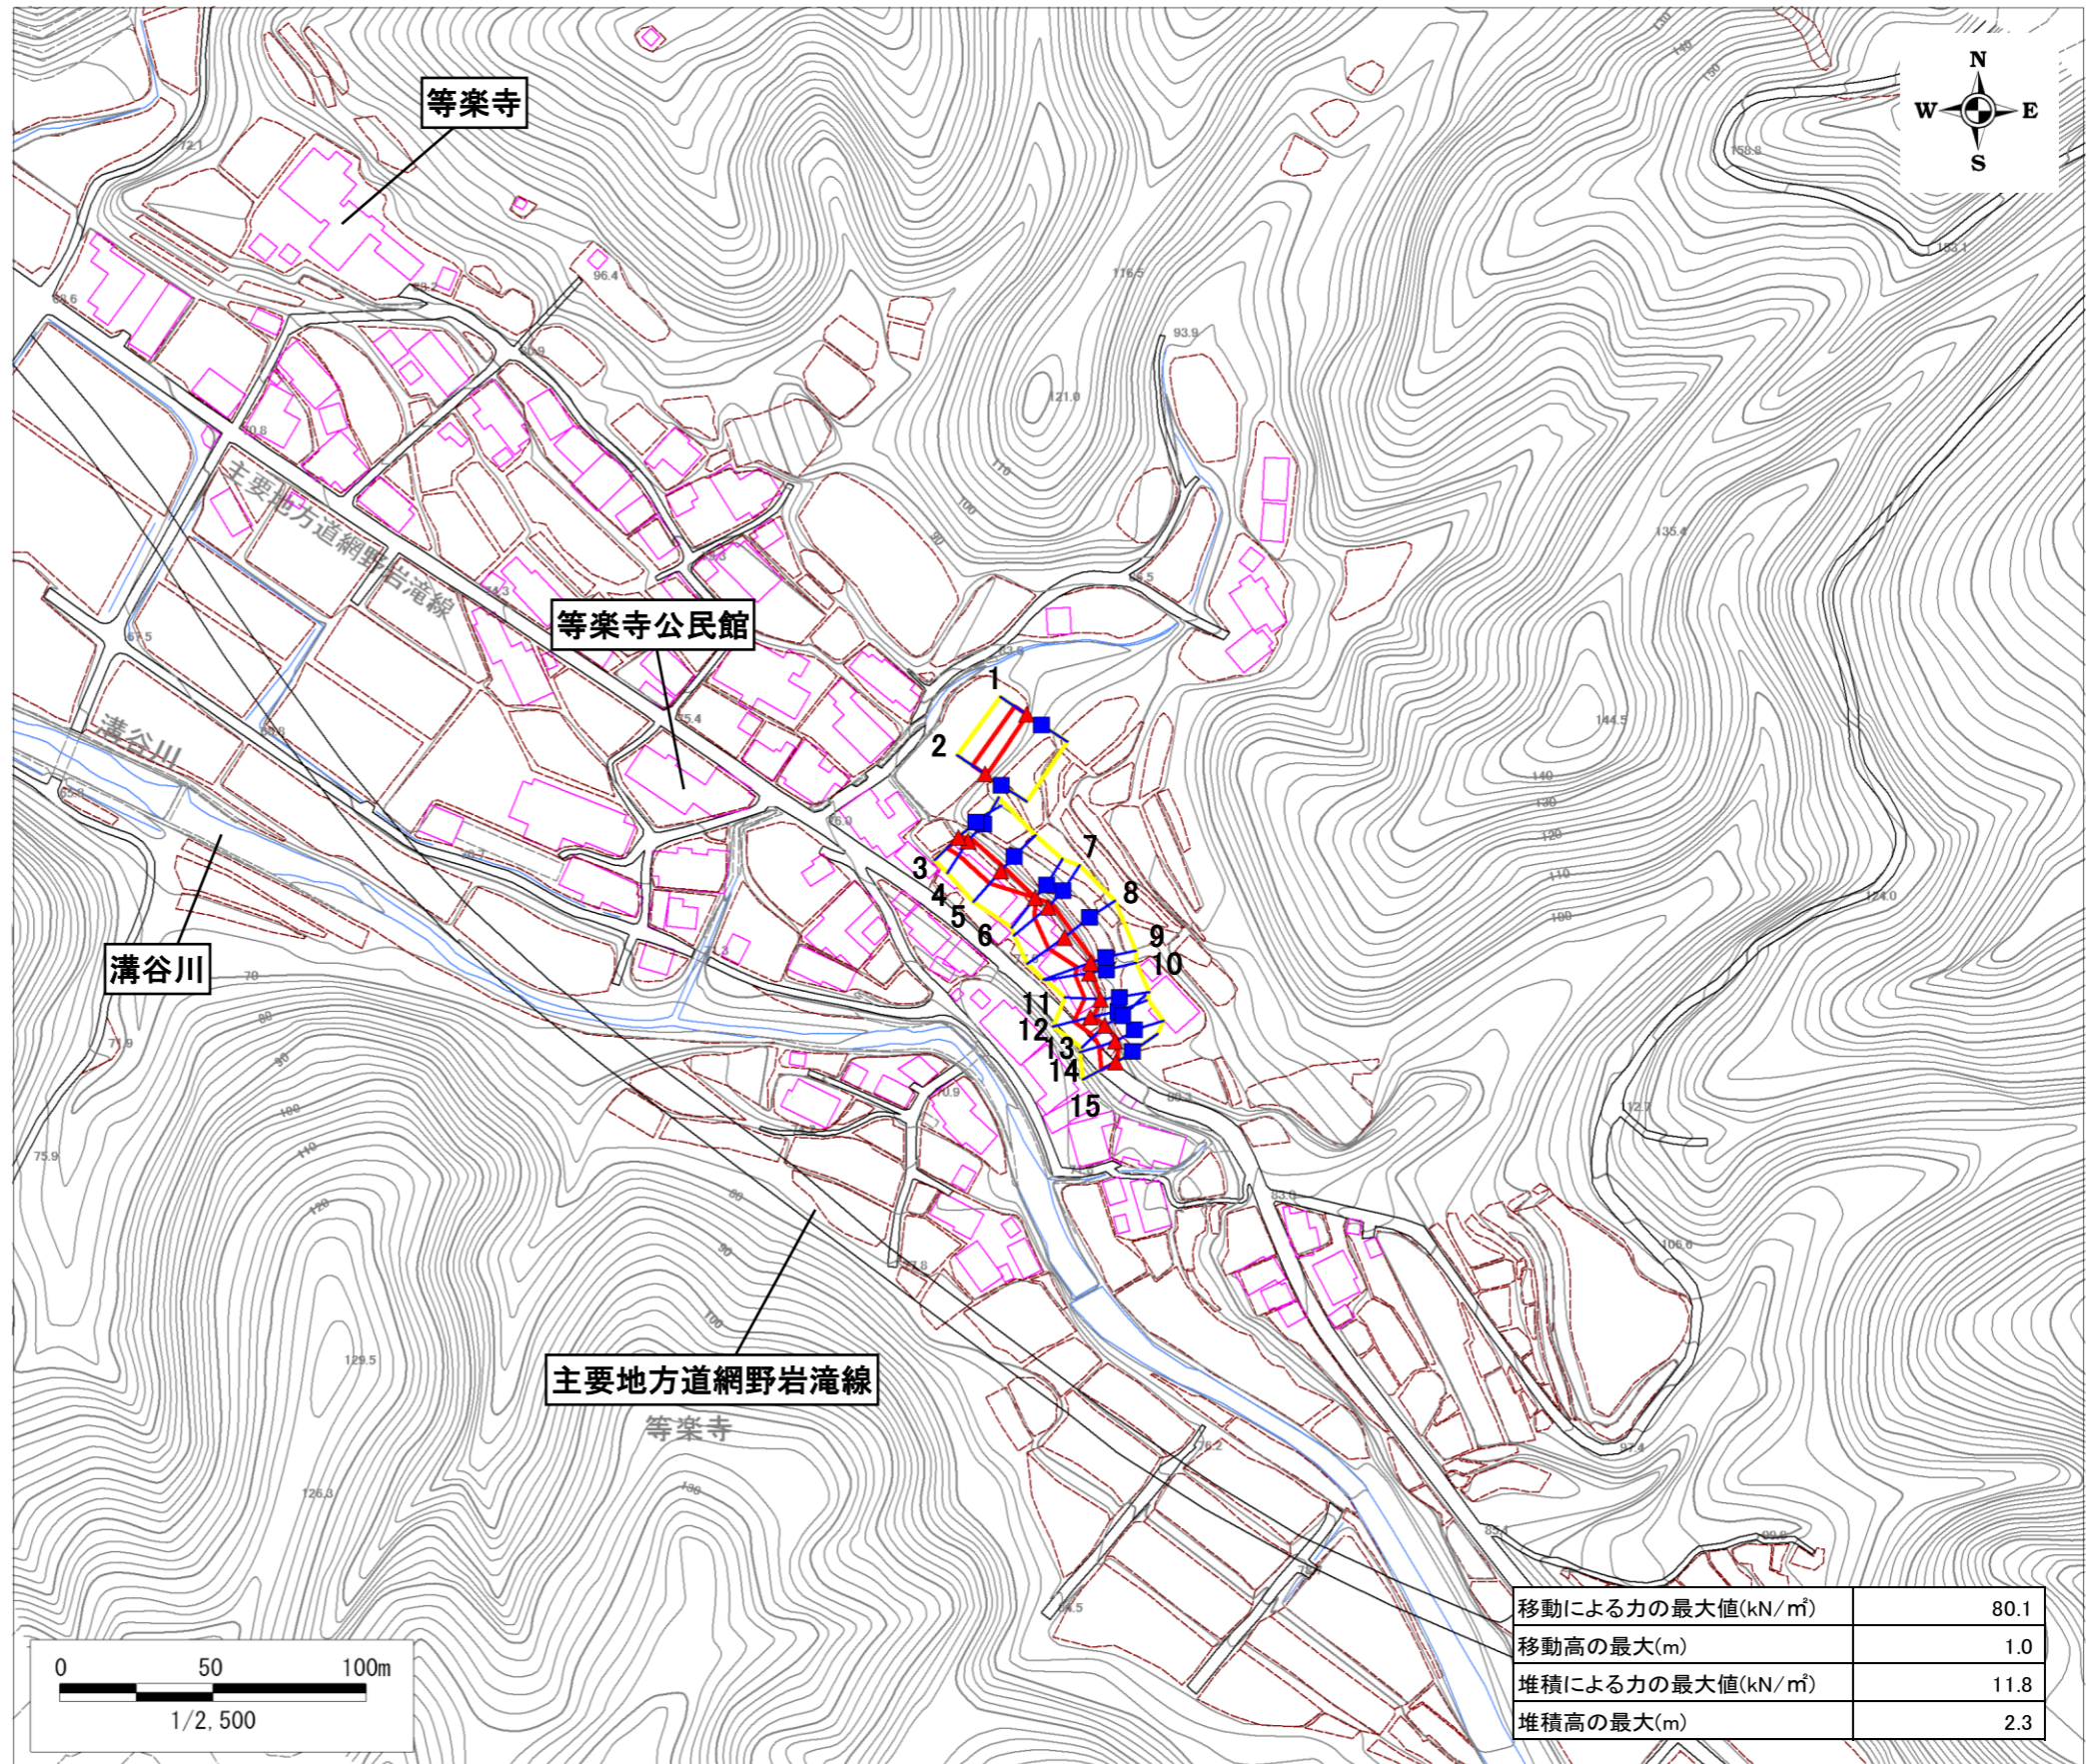
土砂災害警戒区域		
土砂災害特別警戒区域	土石等の(移動)高さが1m以下の場合、 土石等の移動による力が100kN/m ² を超える区域	
	土石等の堆積の高さが3mを超える区域	
	それ以外の区域

移動による力の最大値(kN/m ²)	80.1
移動高の最大(m)	1.0
堆積による力の最大値(kN/m ²)	11.8
堆積高の最大(m)	2.3
