土砂災害警戒区域・土砂災害特別警戒区域 区域図

自然現象の種類	急傾斜地の崩壊
区域番号	わ2019
区域名	堀越A
所在地	京都府京丹後市弥栄町等楽寺地区

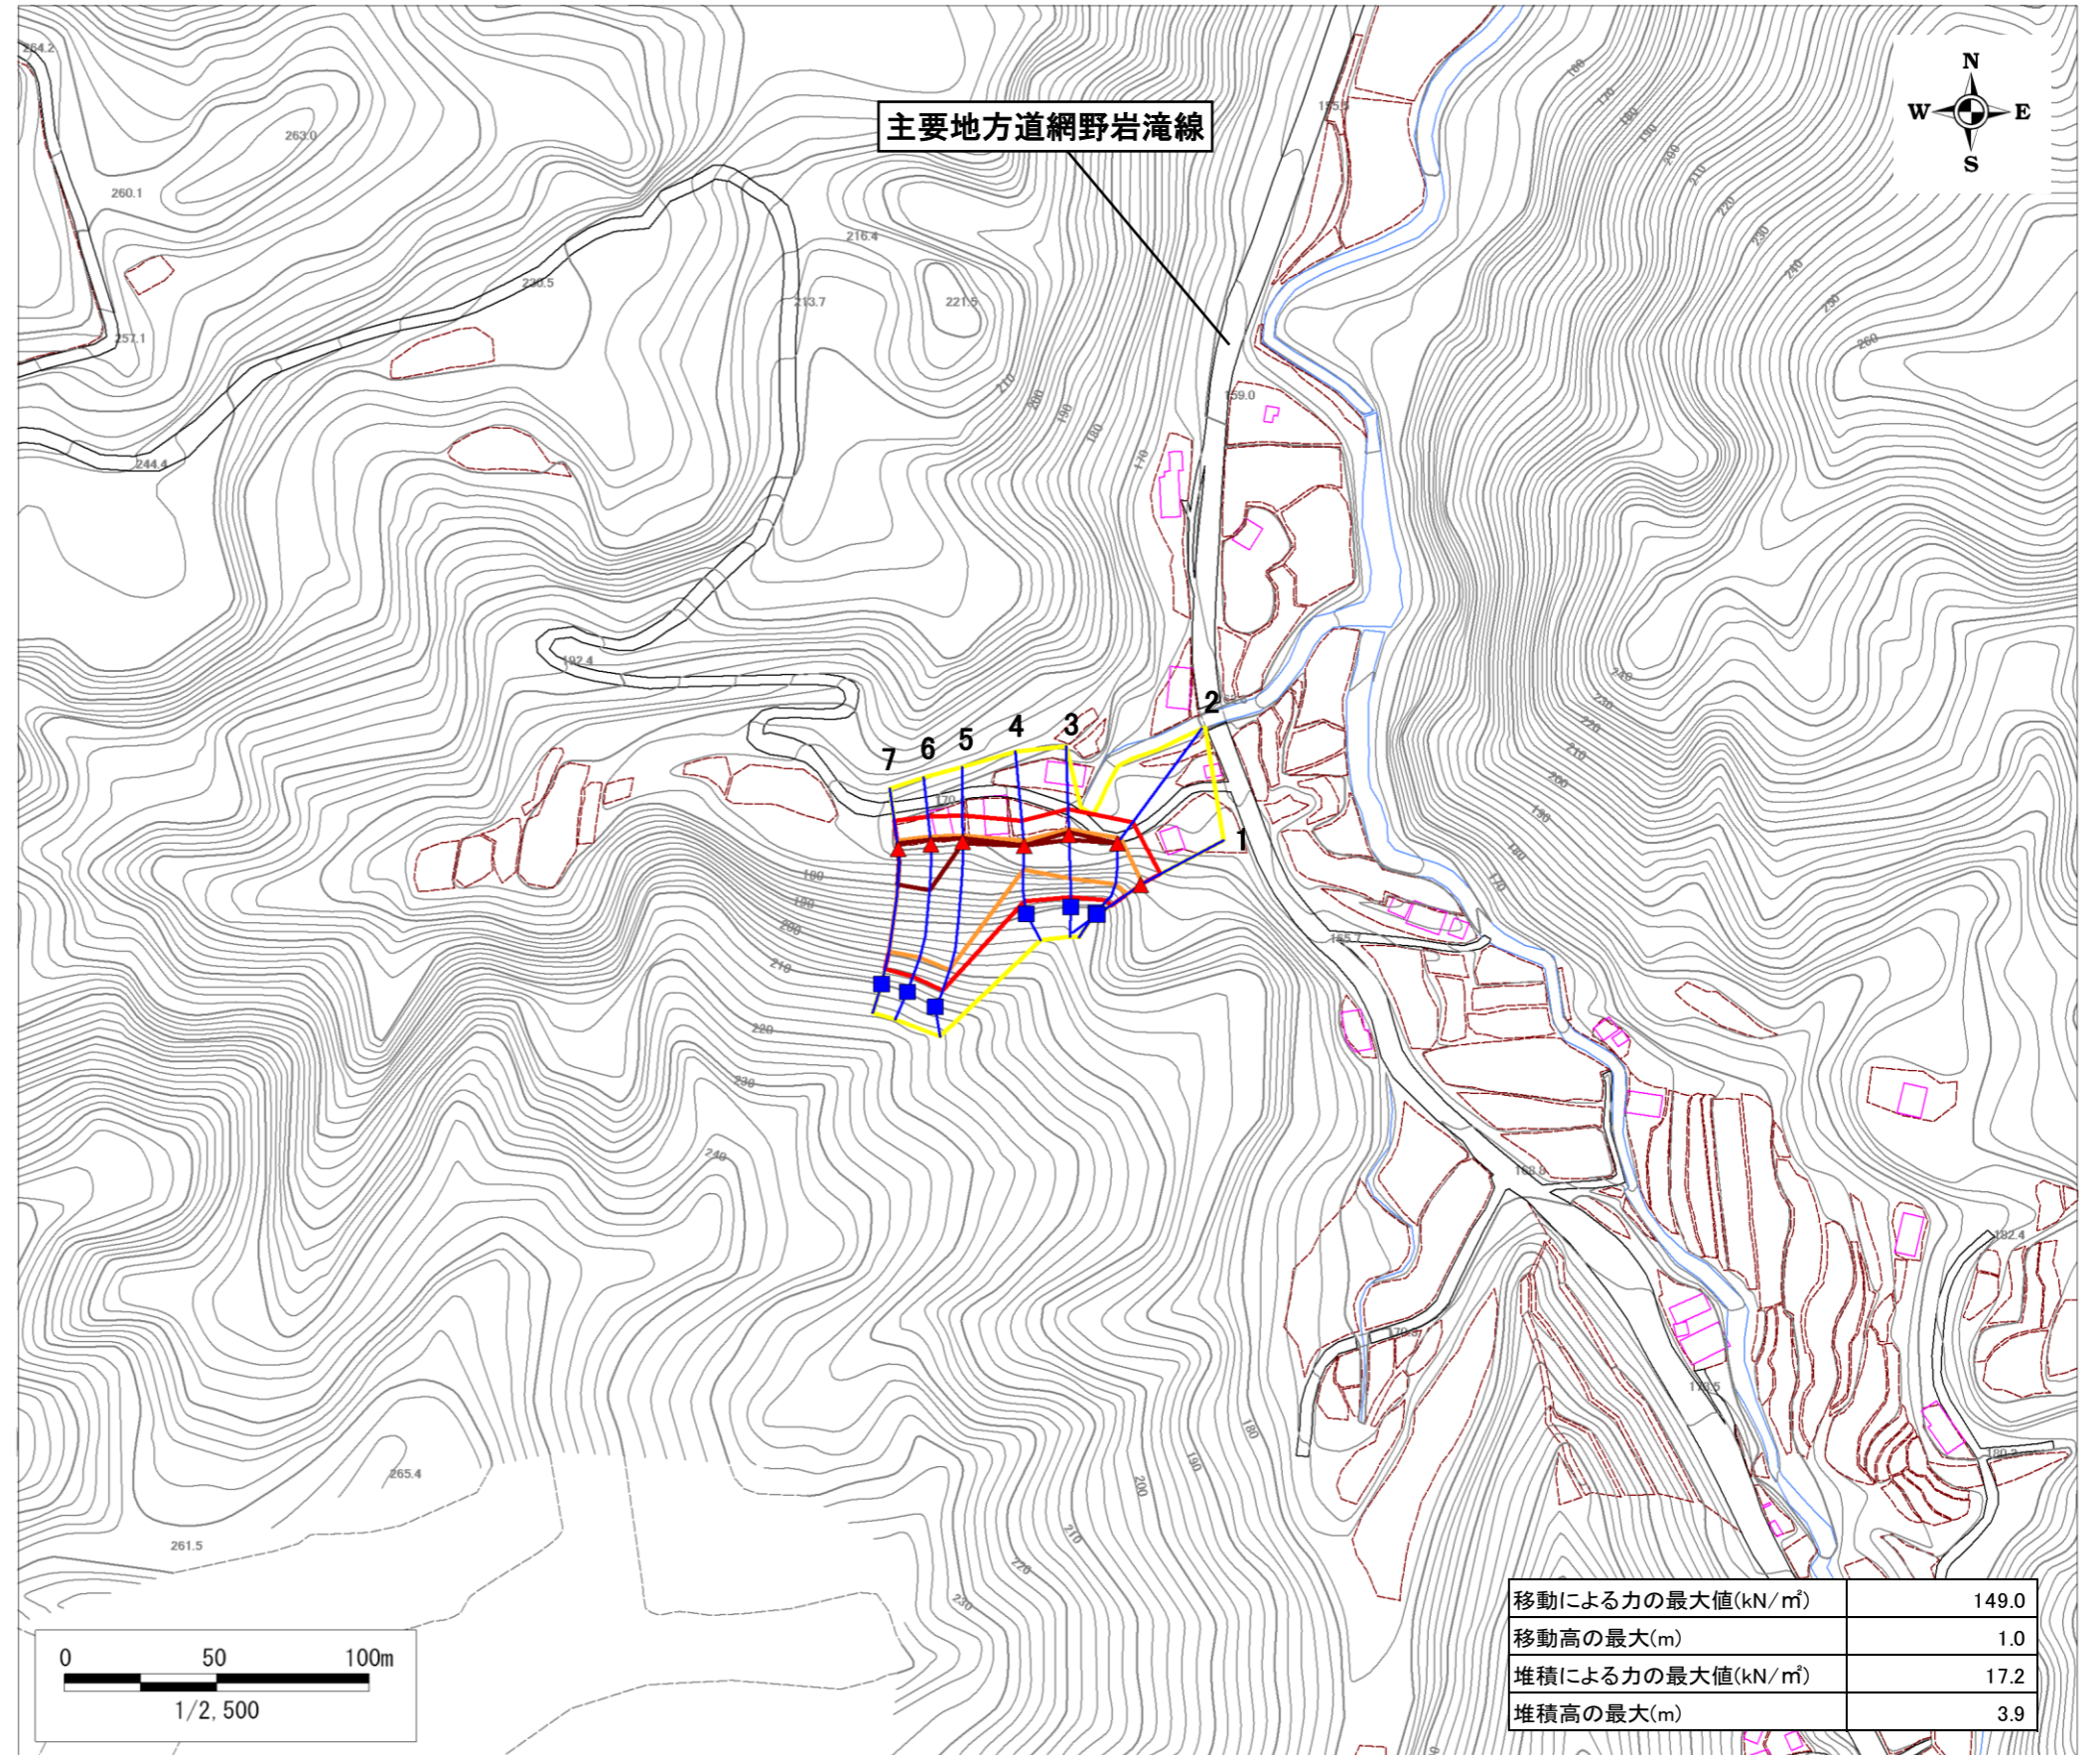
土砂災害警戒区域		
土砂災害特別警戒区域	土石等の(移動)高さが1m以下の場合、 土石等の移動による力が100kN/m <sup>2</sup> を超える区域	
	土石等の堆積の高さが3mを超える区域	
	それ以外の区域

移動による力の最大値(kN/m <sup>2</sup> )	149.0
移動高の最大(m)	1.0
堆積による力の最大値(kN/m <sup>2</sup> )	17.2
堆積高の最大(m)	3.9
