土砂災害警戒区域・土砂災害特別警戒区域 位置図

自然現象の種類	急傾斜地の崩壊
区域番号	な1031
区域名	北A
所在地	京都府南丹市美山町北

土砂災害警戒区域・土砂災害特別警戒区域 区域図

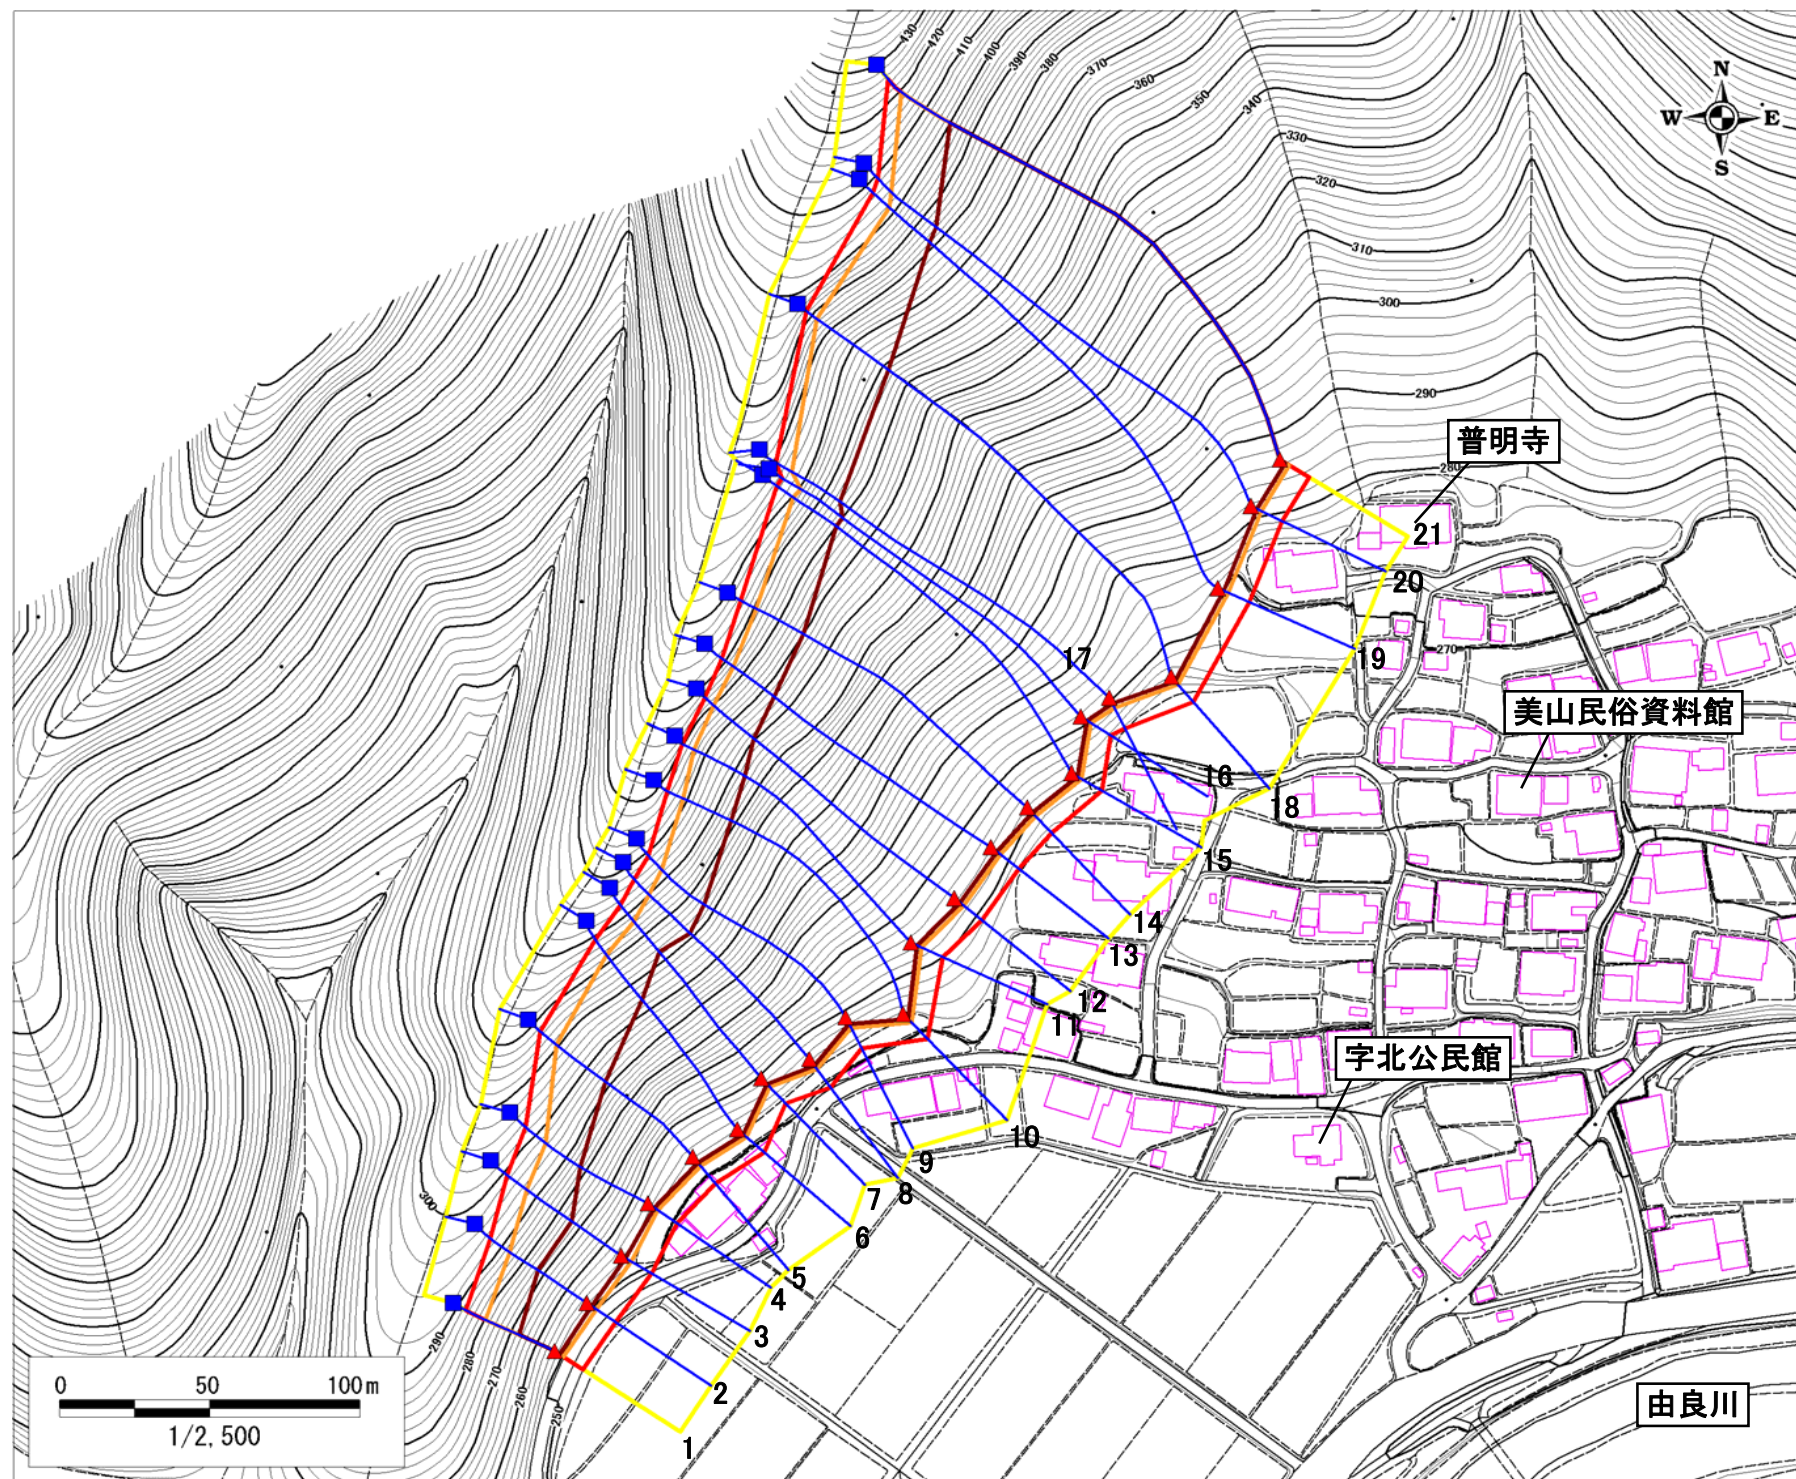
土砂災害警戒区域		
土砂災害特別警戒区域	土石等の(移動)高さが1m以下の場合、土石等の移動による力が100kN/m ² を超える区域	
	土石等の堆積の高さが3mを超える区域	
	それ以外の区域

移動による力の最大値(kN/m ²)	167.8
移動高の最大(m)	1.0
堆積による力の最大値(kN/m ²)	22.8
堆積高の最大(m)	4.5
