| 自然現象の種類 | 急傾斜地の崩壊 |
| 区域番号 | な2014 |
| 区域名 | 北B |

土砂災害警戒区域・土砂災害特別警戒区域 区域図

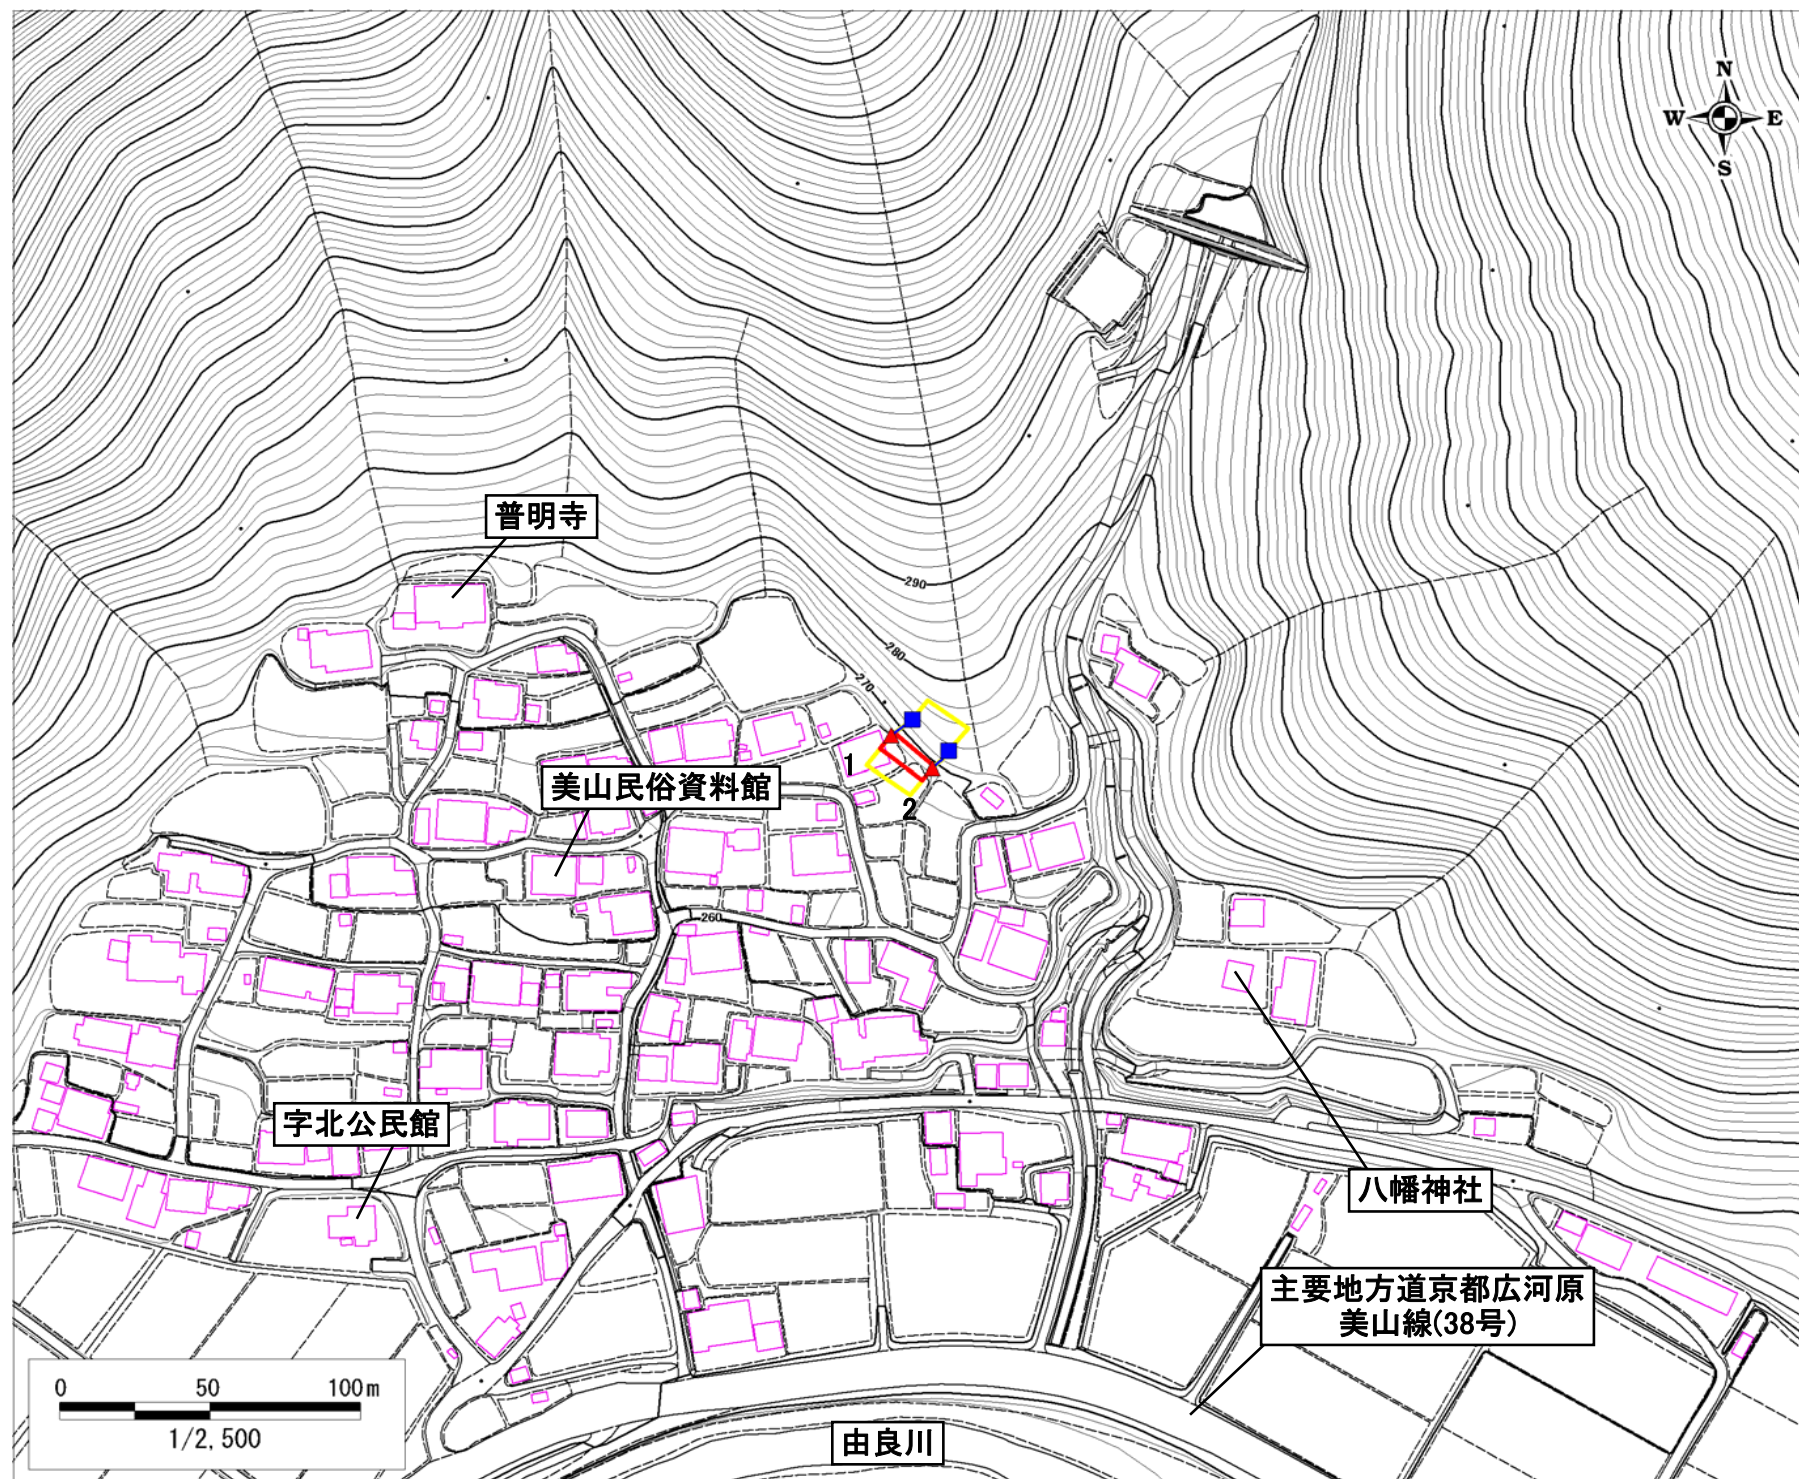
| 土砂災害特別警戒区域 | 土石等の(移動)高さが1m以下の場合、土石等の移動による力が100kN/m ² を超える区域 | |
| | 土石等の堆積の高さが3mを超える区域 | |
| | それ以外の区域 | |

| 移動による力の最大値(kN/m ²) | 72.6 |
| 移動高の最大(m) | 1.0 |
| 堆積による力の最大値(kN/m ²) | 8.8 |
| 堆積高の最大(m) | 1.7 |
