土砂災害警戒区域・土砂災害特別警戒区域 位置図

自然現象の種類	急傾斜地の崩壊
区域番号	な2014-3
区域名	北D
所在地	京都府南丹市美山町北

土砂災害警戒区域・土砂災害特別警戒区域 区域図

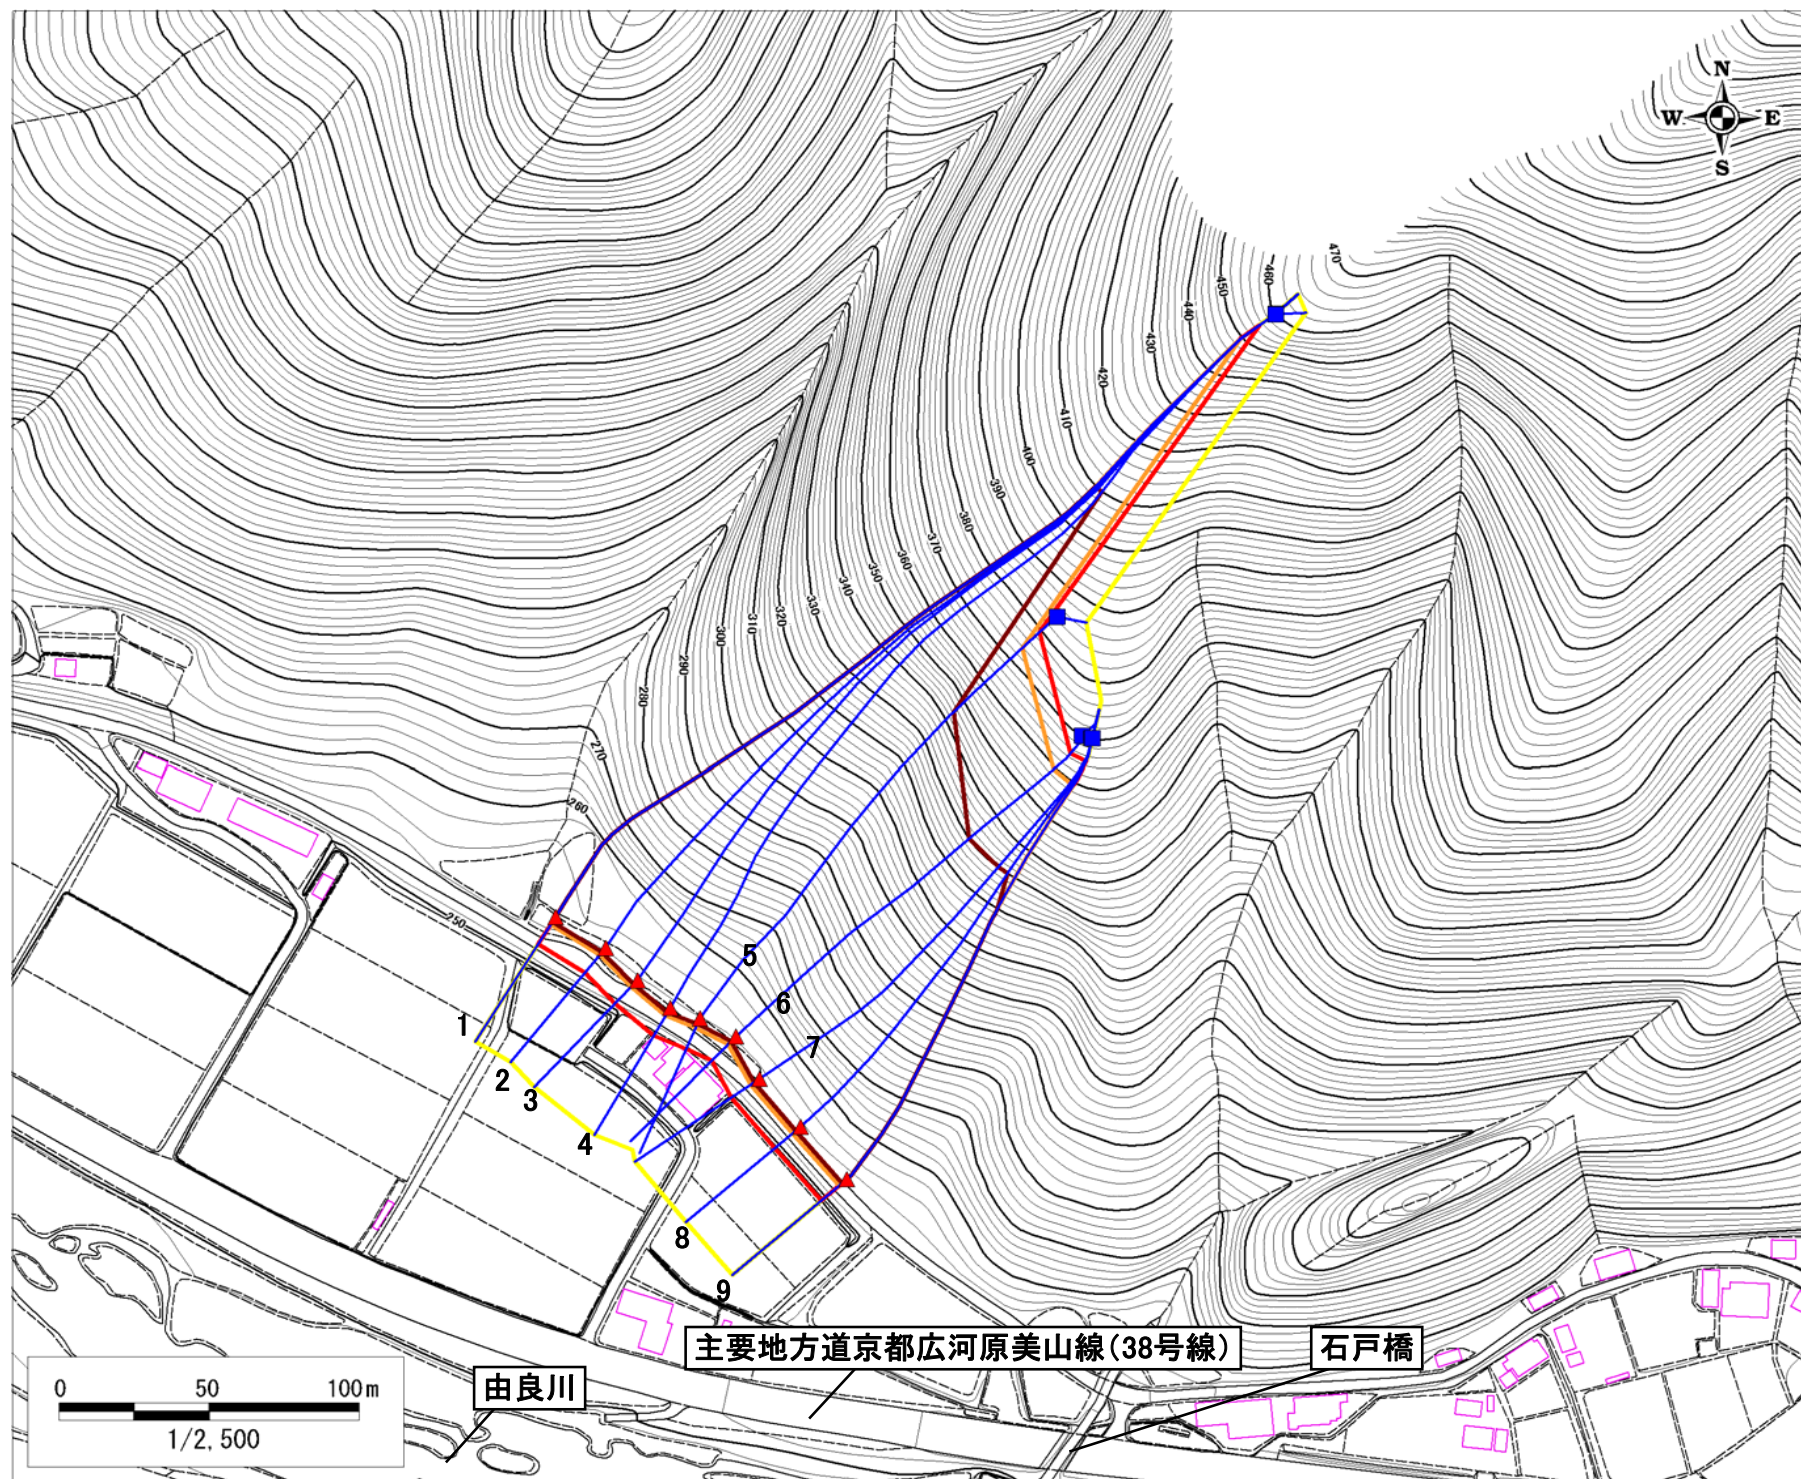
土砂災害警戒区域		<input type="checkbox"/>
土砂災害特別警戒区域	土石等の(移動)高さが1m以下の場合、土石等の移動による力が100kN/m <sup>2</sup> を超える区域	<input type="checkbox"/>
	土石等の堆積の高さが3mを超える区域	<input type="checkbox"/>
	それ以外の区域	<input type="checkbox"/>

移動による力の最大値(kN/m <sup>2</sup> )	159.7
移動高の最大(m)	1.0
堆積による力の最大値(kN/m <sup>2</sup> )	20.1
堆積高の最大(m)	4.0
