土砂災害警戒区域・土砂災害特別警戒区域 区域図

自然現象の種類	急傾斜地の崩壊
区域番号	や1013
区域名	虫本A
所在地	与謝郡与謝野町温江地区

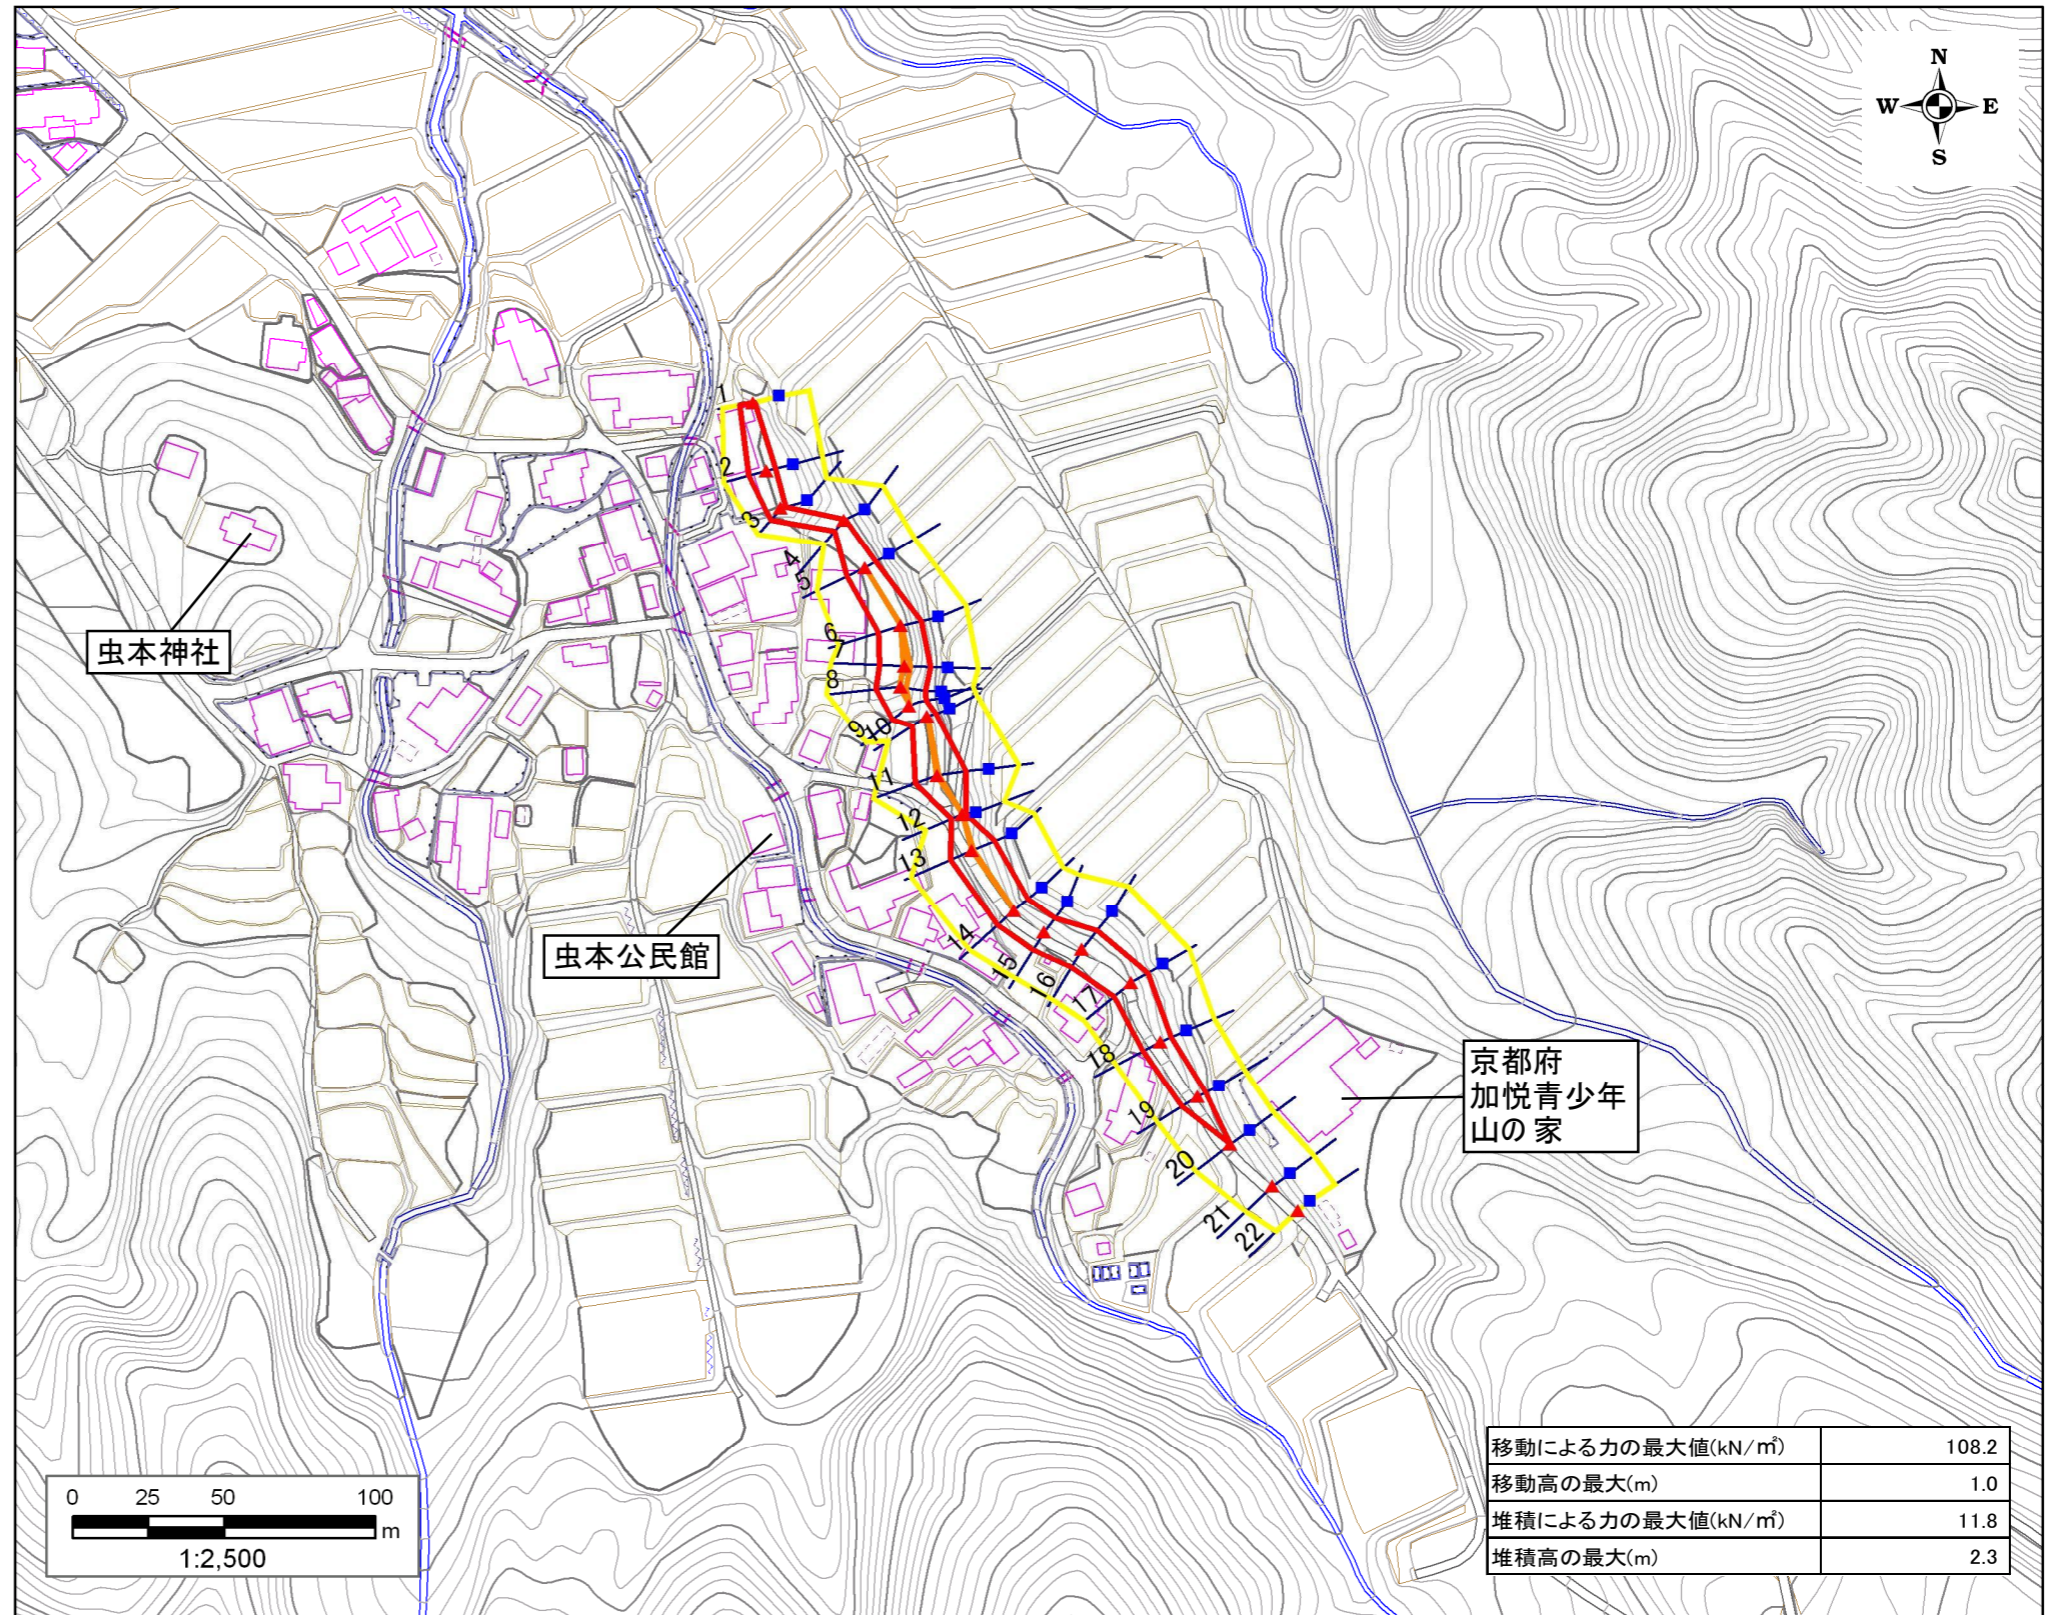
土砂災害警戒区域		
土砂災害特別警戒区域	土石等の(移動)高さが1m以下の場合、土石等の移動による力が100kN/m ² を超える区域	
	土石等の堆積の高さが3mを超える区域	
	それ以外の区域

移動による力の最大値(kN/m ²)	108.2
移動高の最大(m)	1.0
堆積による力の最大値(kN/m ²)	11.8
堆積高の最大(m)	2.3
