土砂災害警戒区域・土砂災害特別警戒区域 区域図

自然現象の種類	急傾斜地の崩壊
区域番号	め2115
区域名	上東1
所在地	京都府舞鶴市上東地区

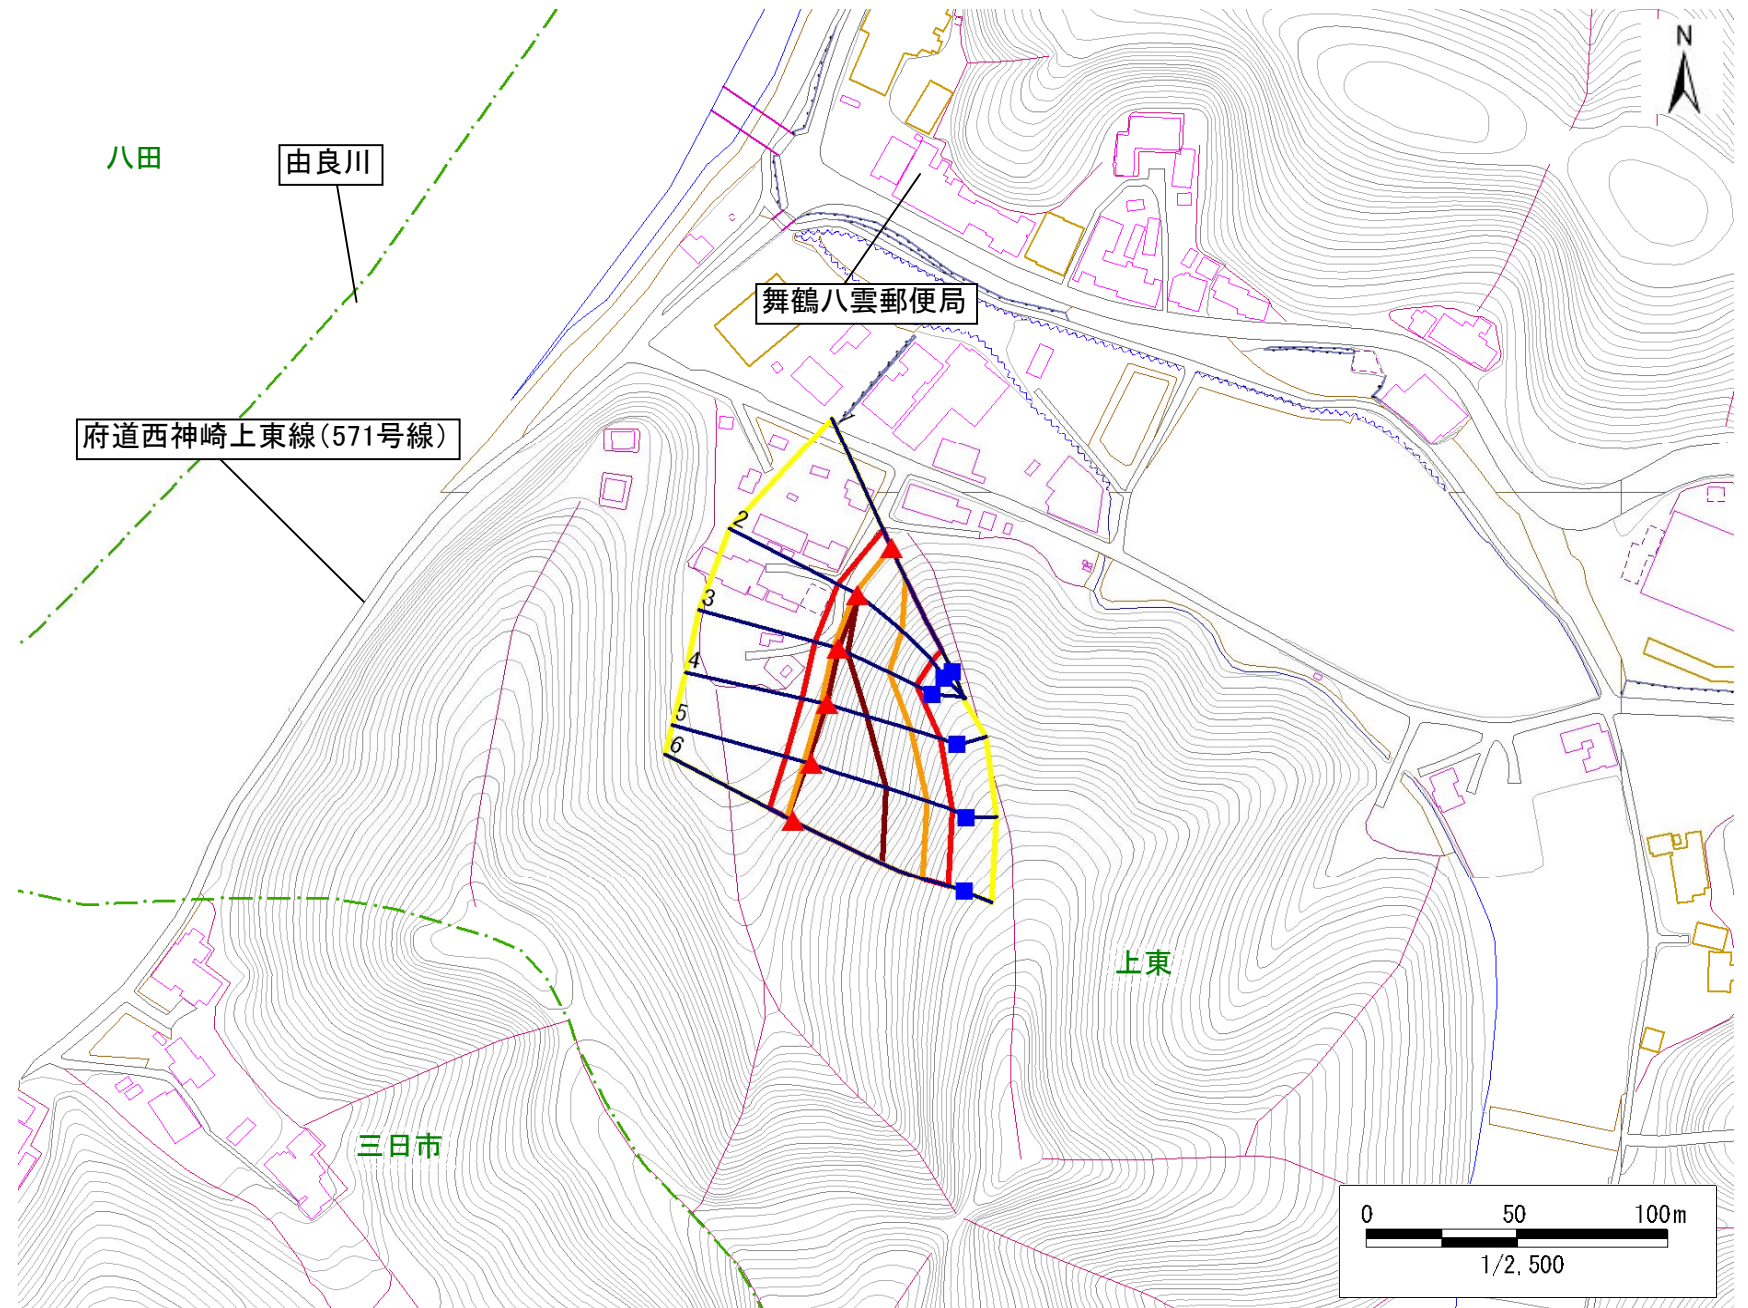
土砂災害警戒区域		
土砂災害特別警戒区域	土石等の(移動)高さが1m以下の場合、土石等の移動による力が100kN/m ² を超える区域	
	土石等の堆積の高さが3mを超える区域	
	それ以外の区域

移動による力の最大値(kN/m ²)	148.6
移動高の最大(m)	1.0
堆積による力の最大値(kN/m ²)	18.3
堆積高の最大(m)	4.2
