土砂災害警戒区域・土砂災害特別警戒区域 区域図

自然現象の種類	急傾斜地の崩壊
区域番号	め2087-6
区域名	西神崎A
所在地	京都府舞鶴市西神崎地区

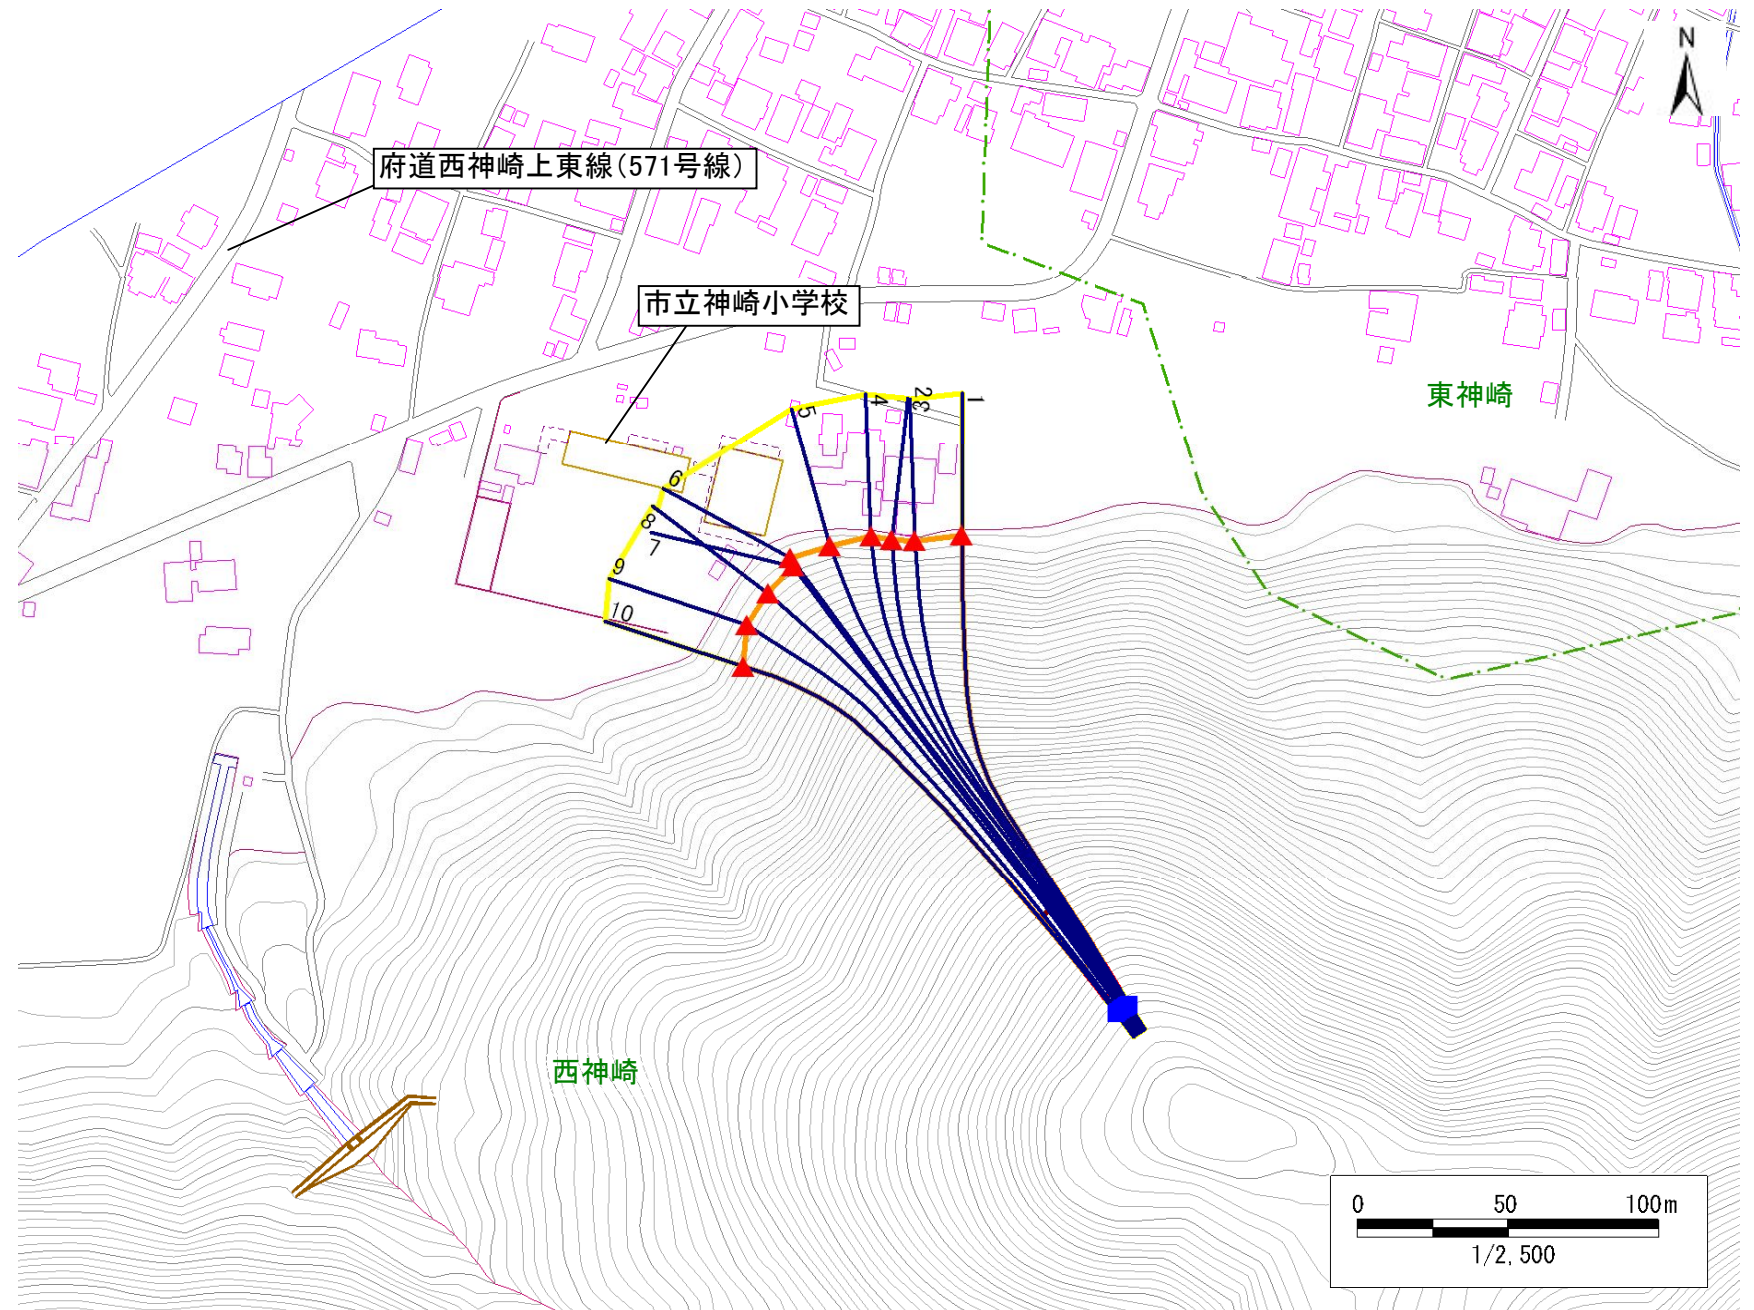
土砂災害警戒区域		
土砂災害特別警戒区域	土石等の(移動)高さが1m以下の場合、 土石等の移動による力が100kN/m <sup>2</sup> を超える区域	
	土石等の堆積の高さが3mを超える区域	
	それ以外の区域

移動による力の最大値(kN/m <sup>2</sup> )	142.4
移動高の最大(m)	1.0
堆積による力の最大値(kN/m <sup>2</sup> )	17.5
堆積高の最大(m)	4.0

\* 当該区域においては、土砂災害特別警戒区域内の「土石等の(移動)高さが1m以下の場合、土石等の移動による力が100kN/m<sup>2</sup>を超える区域」、「土石等の堆積の高さが3mを超える区域」および「それ以外の区域」の範囲を示すラインの一部が完全に一致しているため、区域の範囲の確認においては注意を要す。
