### 土砂災害警戒区域・土砂災害特別警戒区域 位置図

自然現象の種類	急傾斜地の崩壊
区域番号	か1018
区域名	木幡B
所在地	京都府宇治市木幡地区

### 土砂災害警戒区域・土砂災害特別警戒区域 区域図

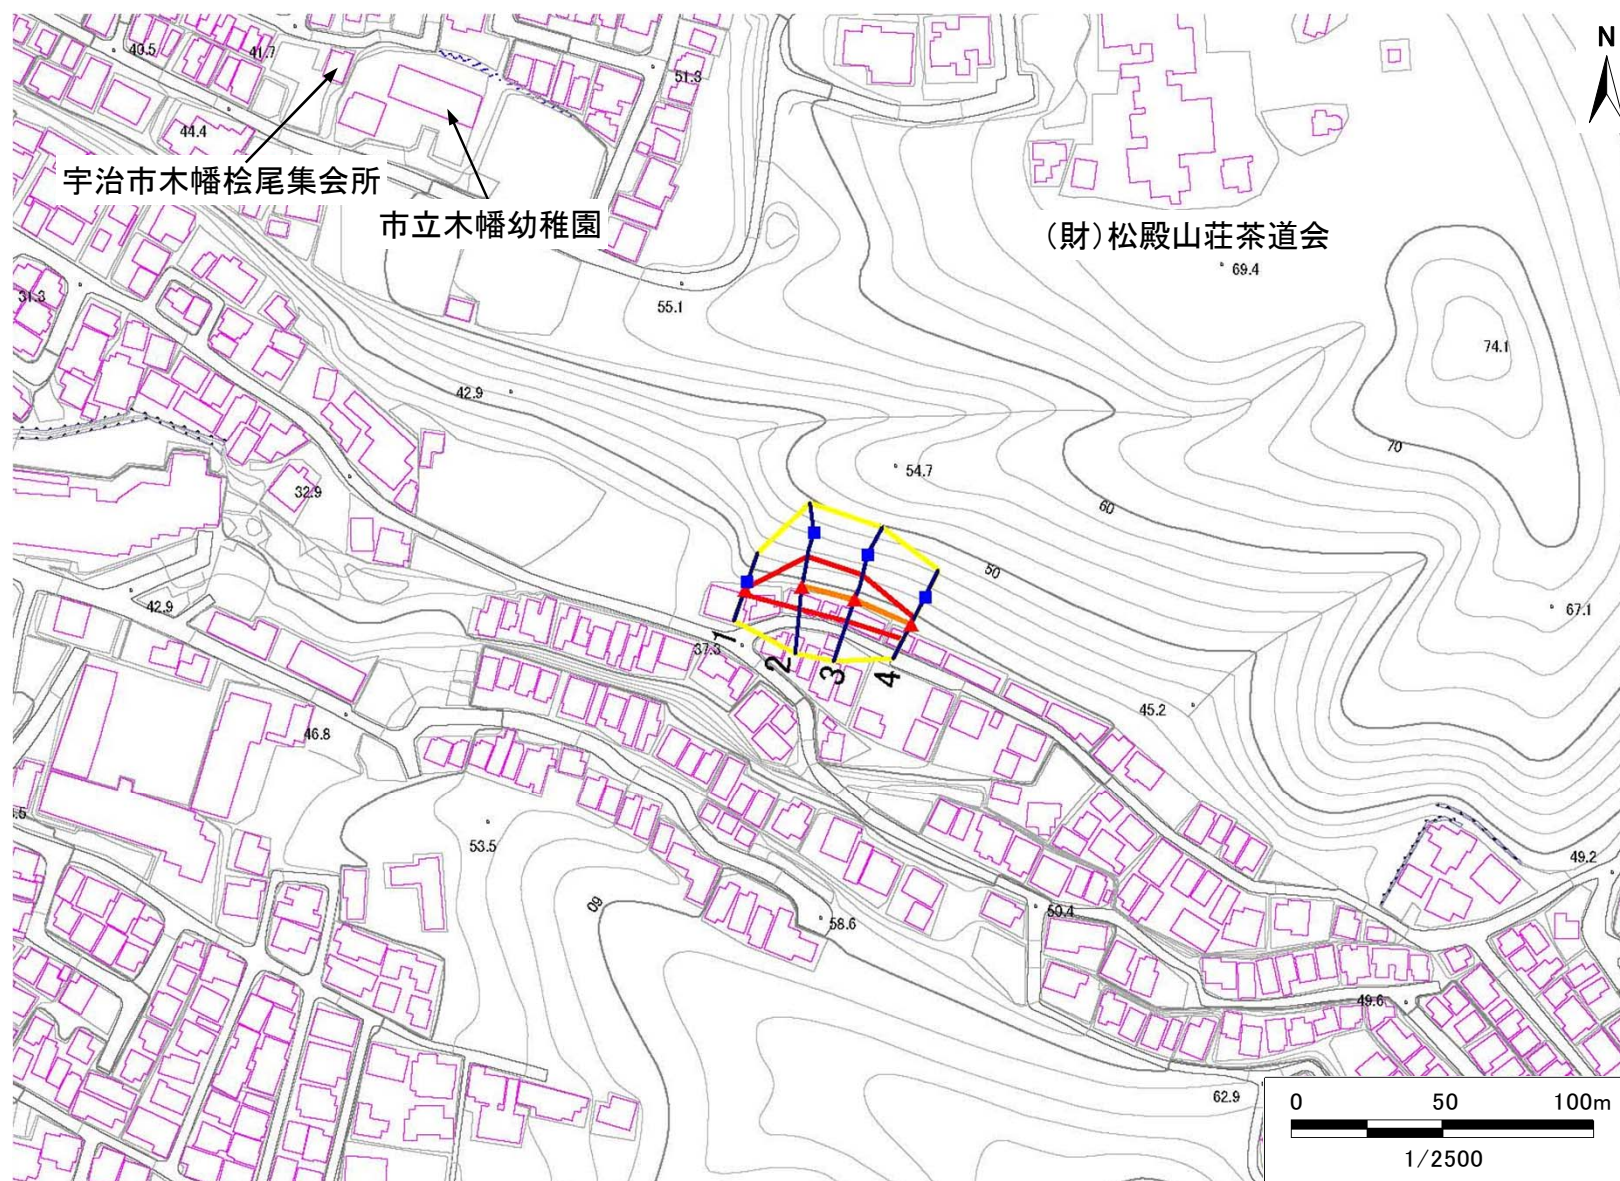
土砂災害警戒区域		
土砂災害特別警戒区域	土石等の(移動)高さが1m以下の場合、土石等の移動による力が100kN/m <sup>2</sup> を超える区域	
	土石等の堆積の高さが3mを超える区域	
	それ以外の区域

移動による力の最大値(kN/m <sup>2</sup> )	100.5
移動高の最大(m)	1.0
堆積による力の最大値(kN/m <sup>2</sup> )	13.8
堆積高の最大(m)	2.7
