自然現象の種類	急傾斜地の崩壊
区域番号	あ1552
区域名	蛙ヶ谷 A
所在地	京都市北区西賀茂蛙ヶ谷

土砂災害警戒区域・土砂災害特別警戒区域 区域図(1/2)

土砂災害警戒区域・土砂災害特別警戒区域 区域図(2/2)

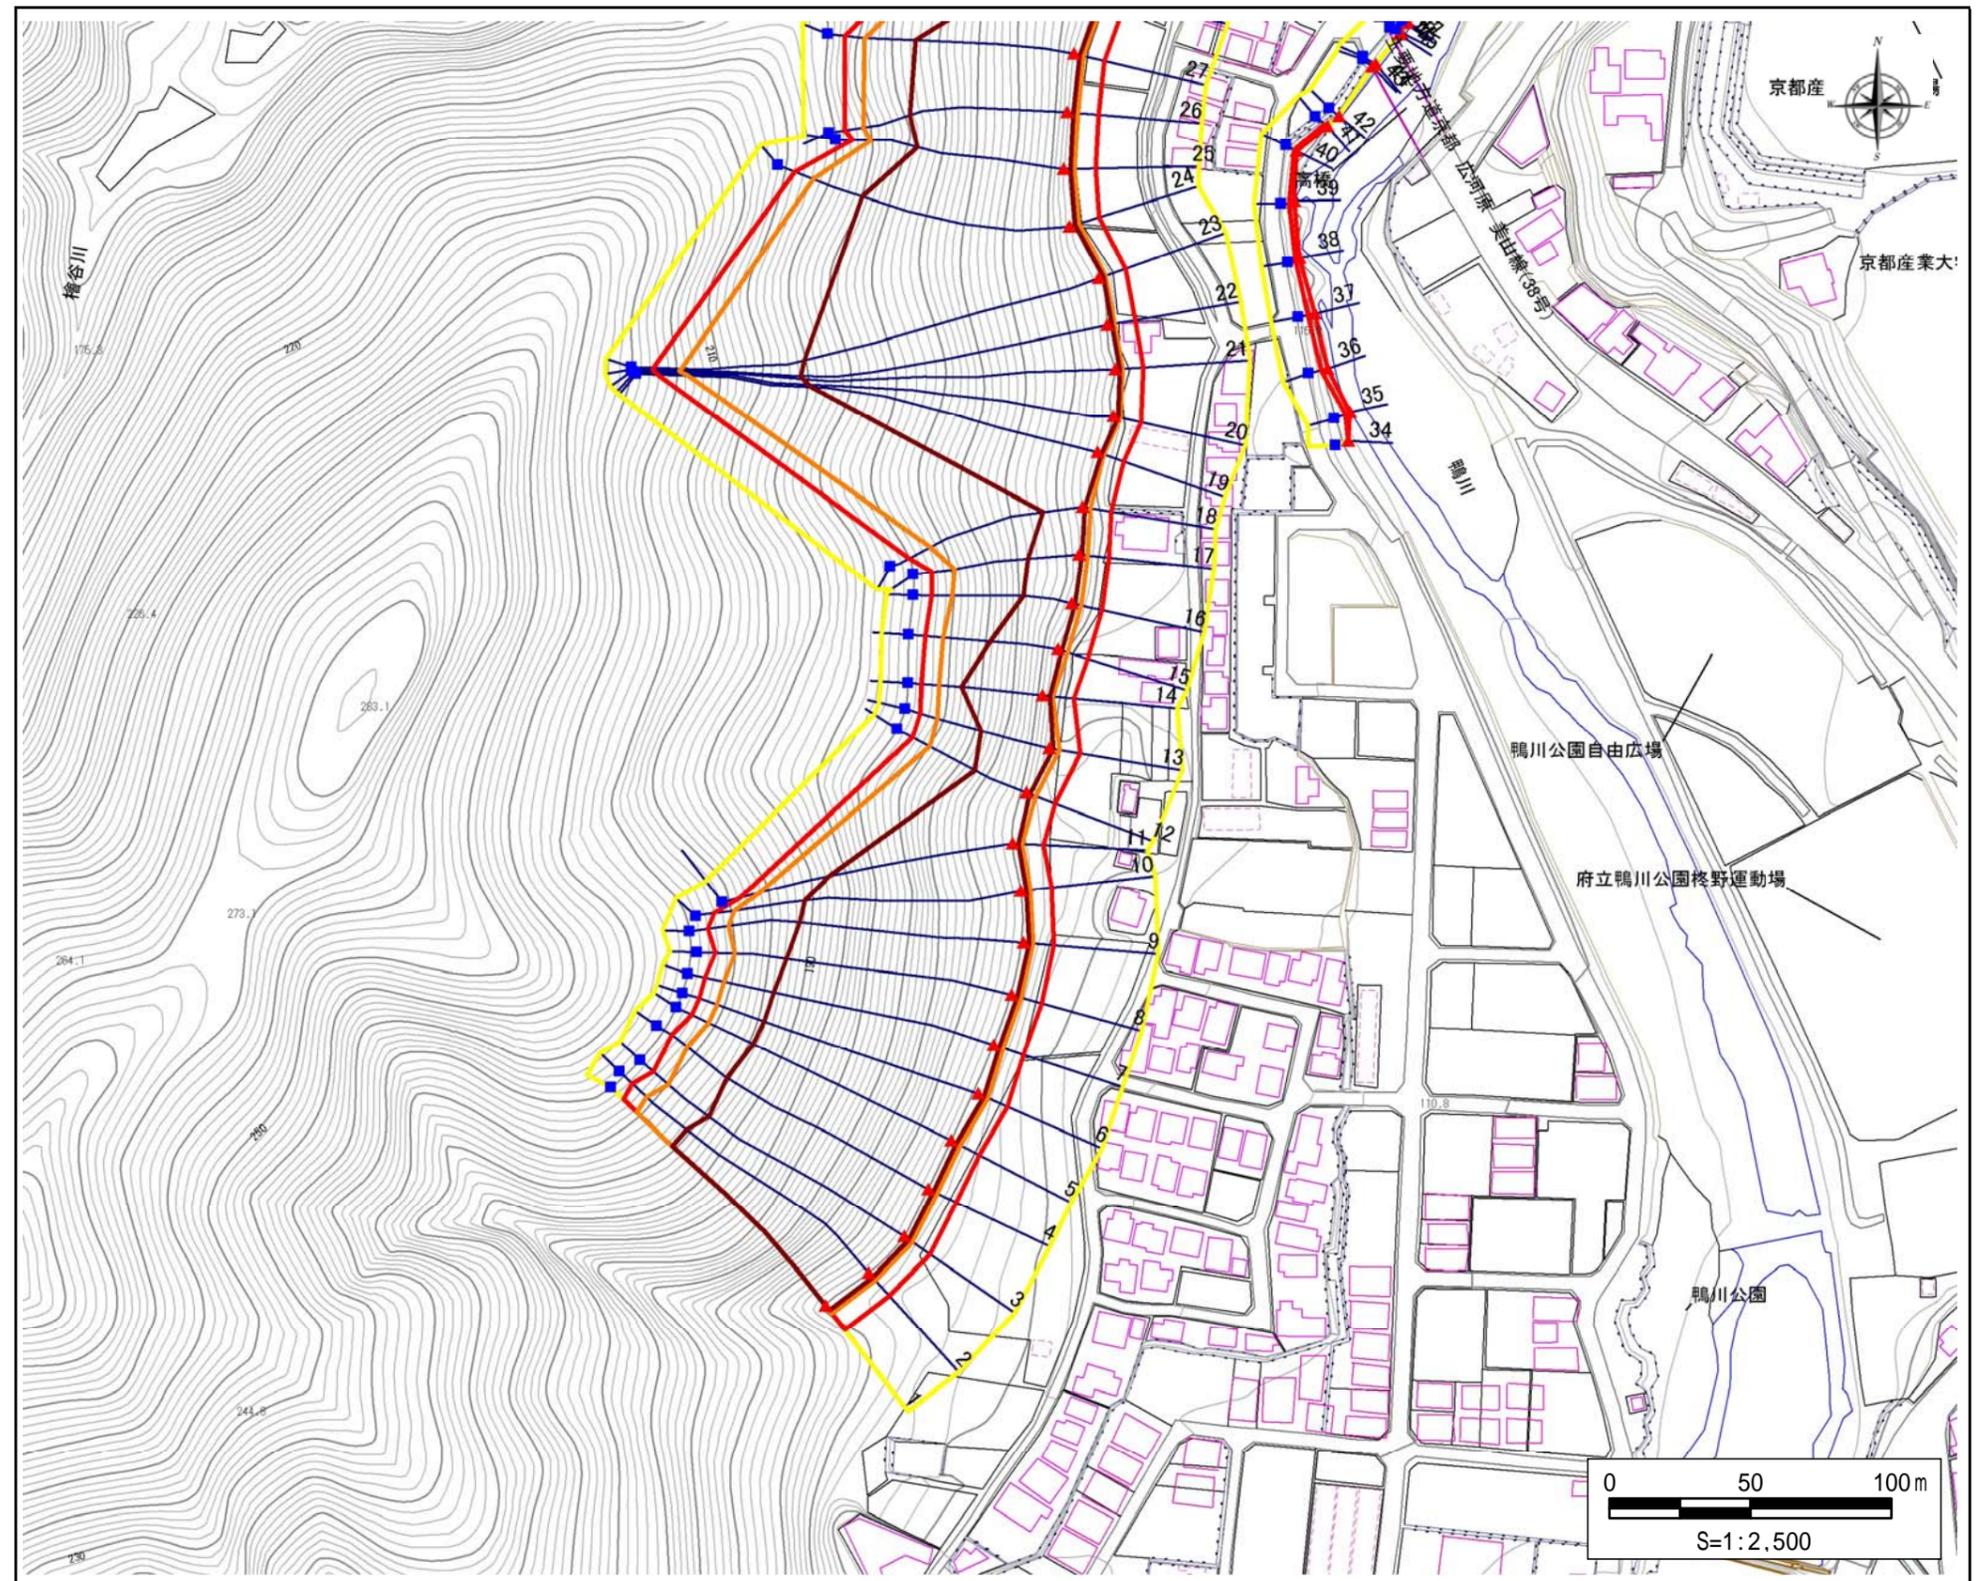
土砂災害警戒区域		
土砂災害特別警戒区域	土石等の(移動)高さが1m以下の場合 土石等の移動による力が100kN/m ² を超える区域	
	土石等の堆積の高さが3mを超える区域	
	それ以外の区域

移動による力の最大値(kN/m ²)	165.3
移動高の最大(m)	1.0
堆積による力の最大値(kN/m ²)	22.8
堆積高の最大(m)	4.5

: 斜面下端
 : 斜面上端

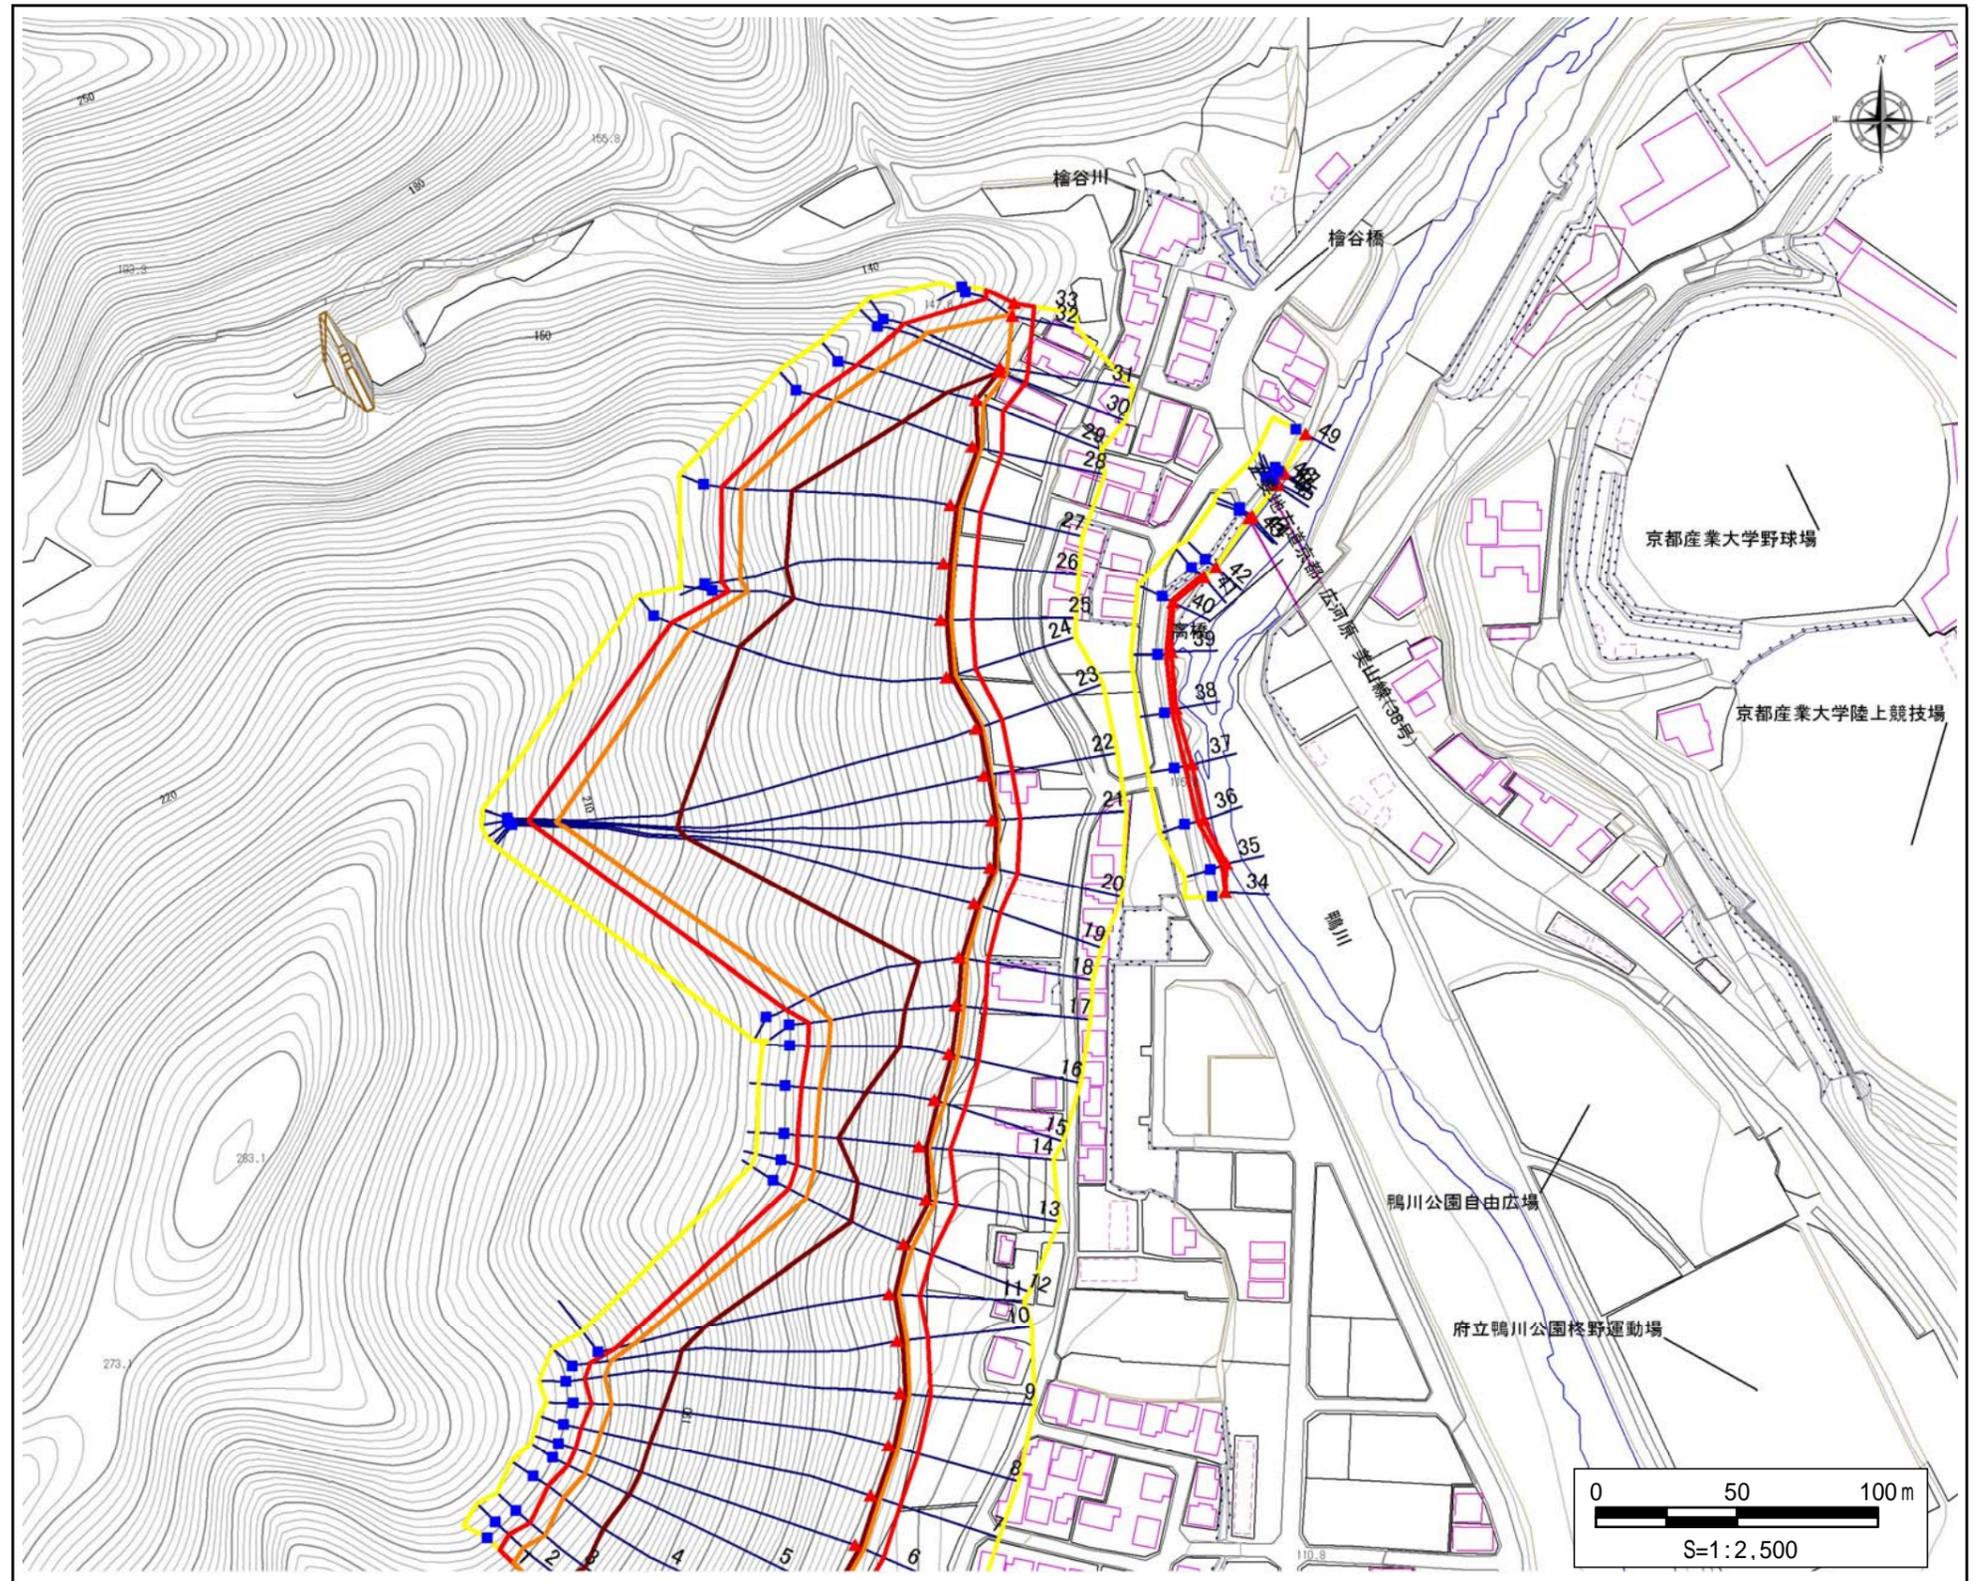
自然現象の種類	急傾斜地の崩壊
区域番号	あ1552
区域名	蛙ヶ谷 A
所在地	京都市北区西賀茂蛙ヶ谷

土砂災害警戒区域		
土砂災害特別警戒区域	土石等の(移動)高さが1m以下の場合 土石等の移動による力が100kN/m ² を超える区域	
	土石等の堆積の高さが3mを超える区域	
	それ以外の区域

移動による力の最大値(kN/m ²)	165.3
移動高の最大(m)	1.0
堆積による力の最大値(kN/m ²)	22.8
堆積高の最大(m)	4.5

: 斜面下端
 : 斜面上端
