土砂災害警戒区域・土砂災害特別警戒区域 位置図

自然現象の種類	急傾斜地の崩壊
区域番号	あ1553
区域名	蛙ヶ谷B
所在地	京都市北区西賀茂蛙ヶ谷

土砂災害警戒区域・土砂災害特別警戒区域 区域図

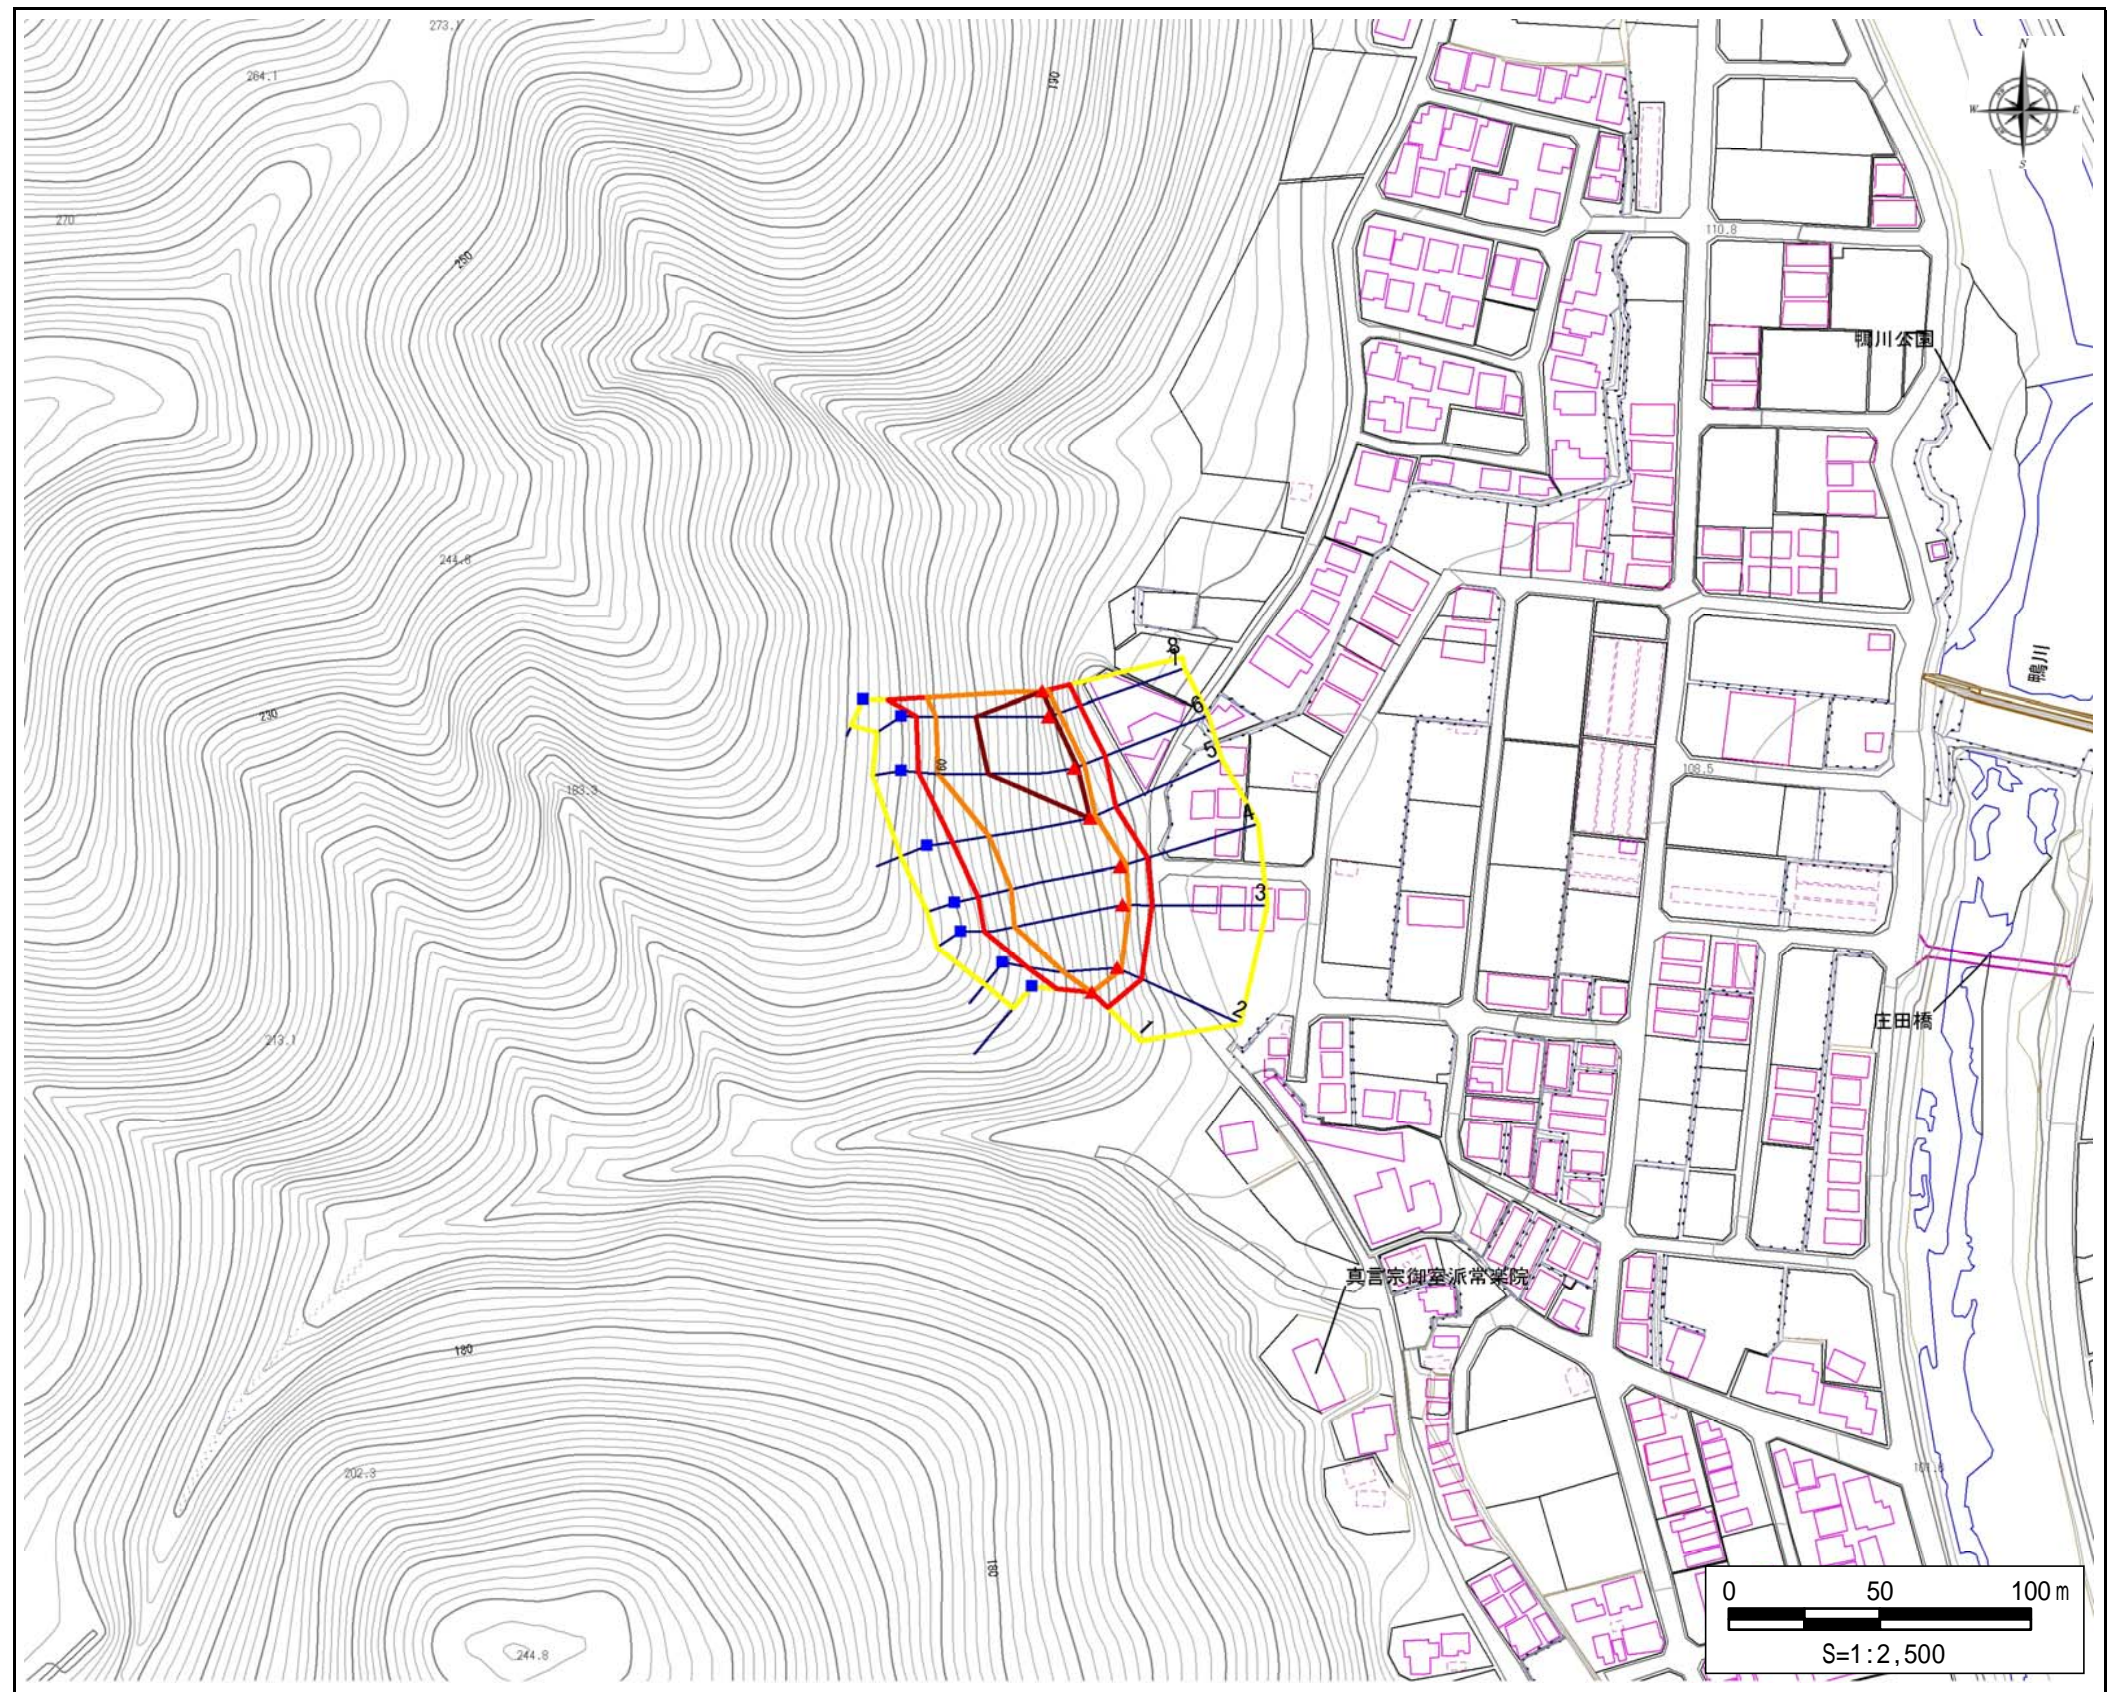
土砂災害警戒区域		
土砂災害特別警戒区域	土石等の(移動)高さが1m以下の場合 土石等の移動による力が100kN/m <sup>2</sup> を超える区域	
	土石等の堆積の高さが3mを超える区域	
	それ以外の区域

移動による力の最大値(kN/m <sup>2</sup> )	164.2
移動高の最大(m)	1.0
堆積による力の最大値(kN/m <sup>2</sup> )	20.4
堆積高の最大(m)	4.0

- : 斜面下端
- : 斜面上端
