土砂災害警戒区域・土砂災害特別警戒区域 区域図

自然現象の種類	急傾斜地の崩壊
区域番号	れ1018
区域名	三明谷
所在地	京都府京丹後市網野町温泉地区

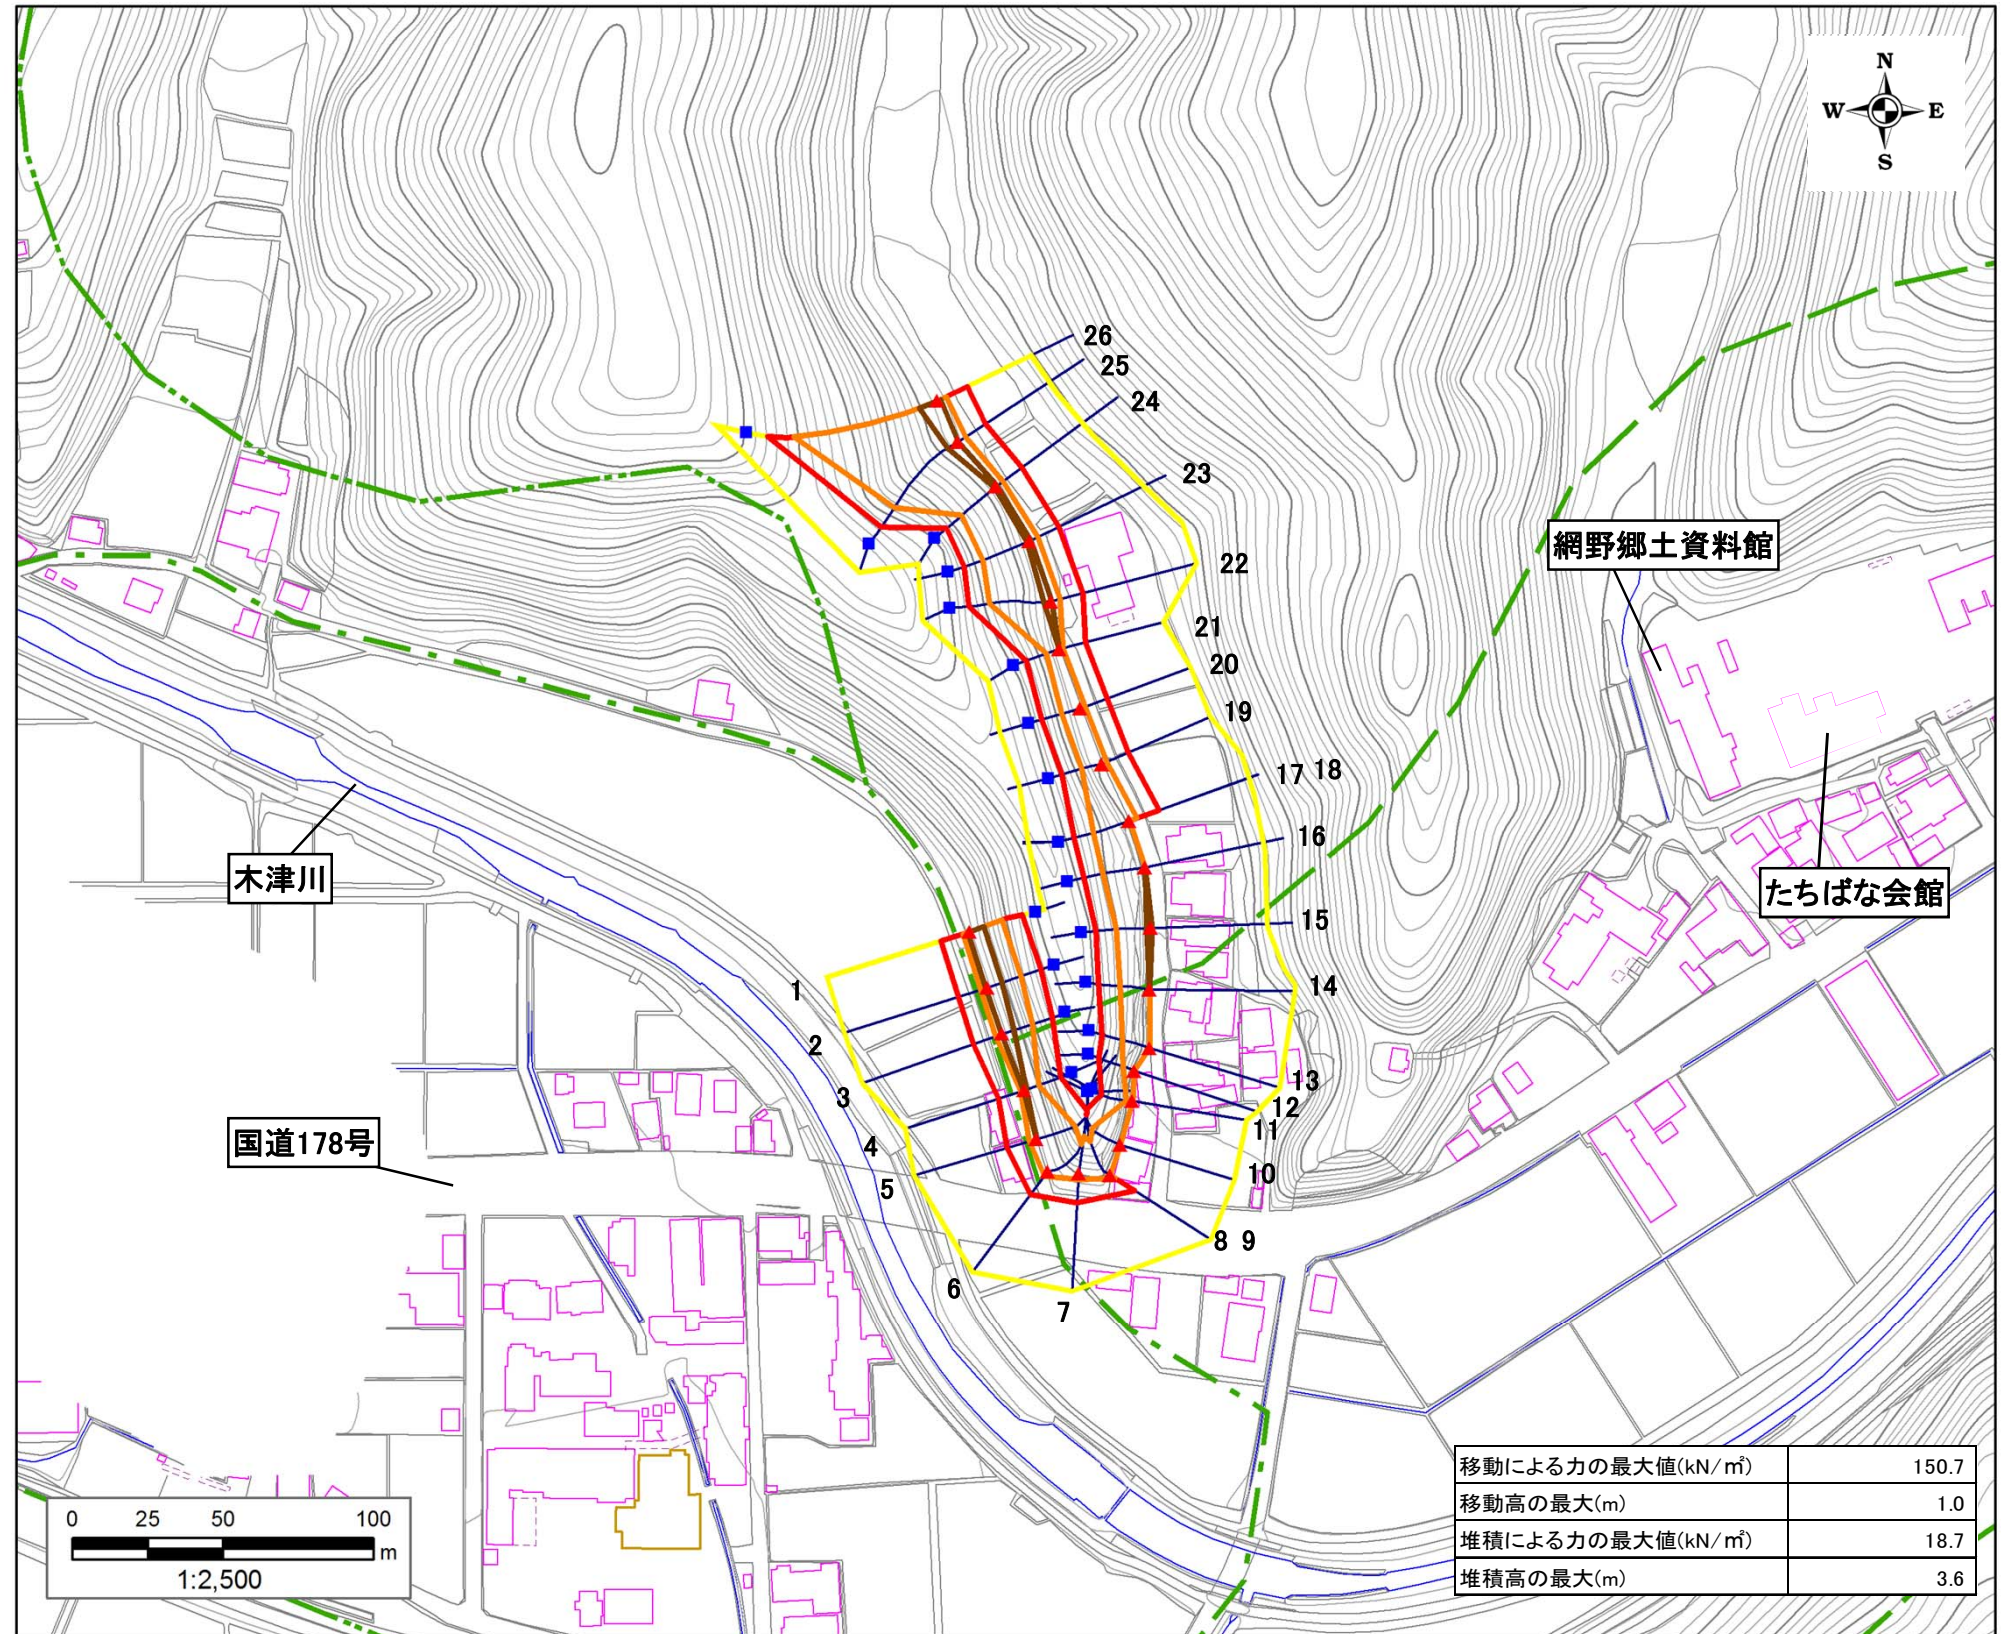
土砂災害警戒区域		
土砂災害 特別警戒区域	土石等の(移動)高さが1m以下の場合、 土石等の移動による力が100kN/m <sup>2</sup> を超える区域	
	土石等の堆積の高さが3mを超える区域	
	それ以外の区域

移動による力の最大値(kN/m <sup>2</sup> )	150.7
移動高の最大(m)	1.0
堆積による力の最大値(kN/m <sup>2</sup> )	18.7
堆積高の最大(m)	3.6

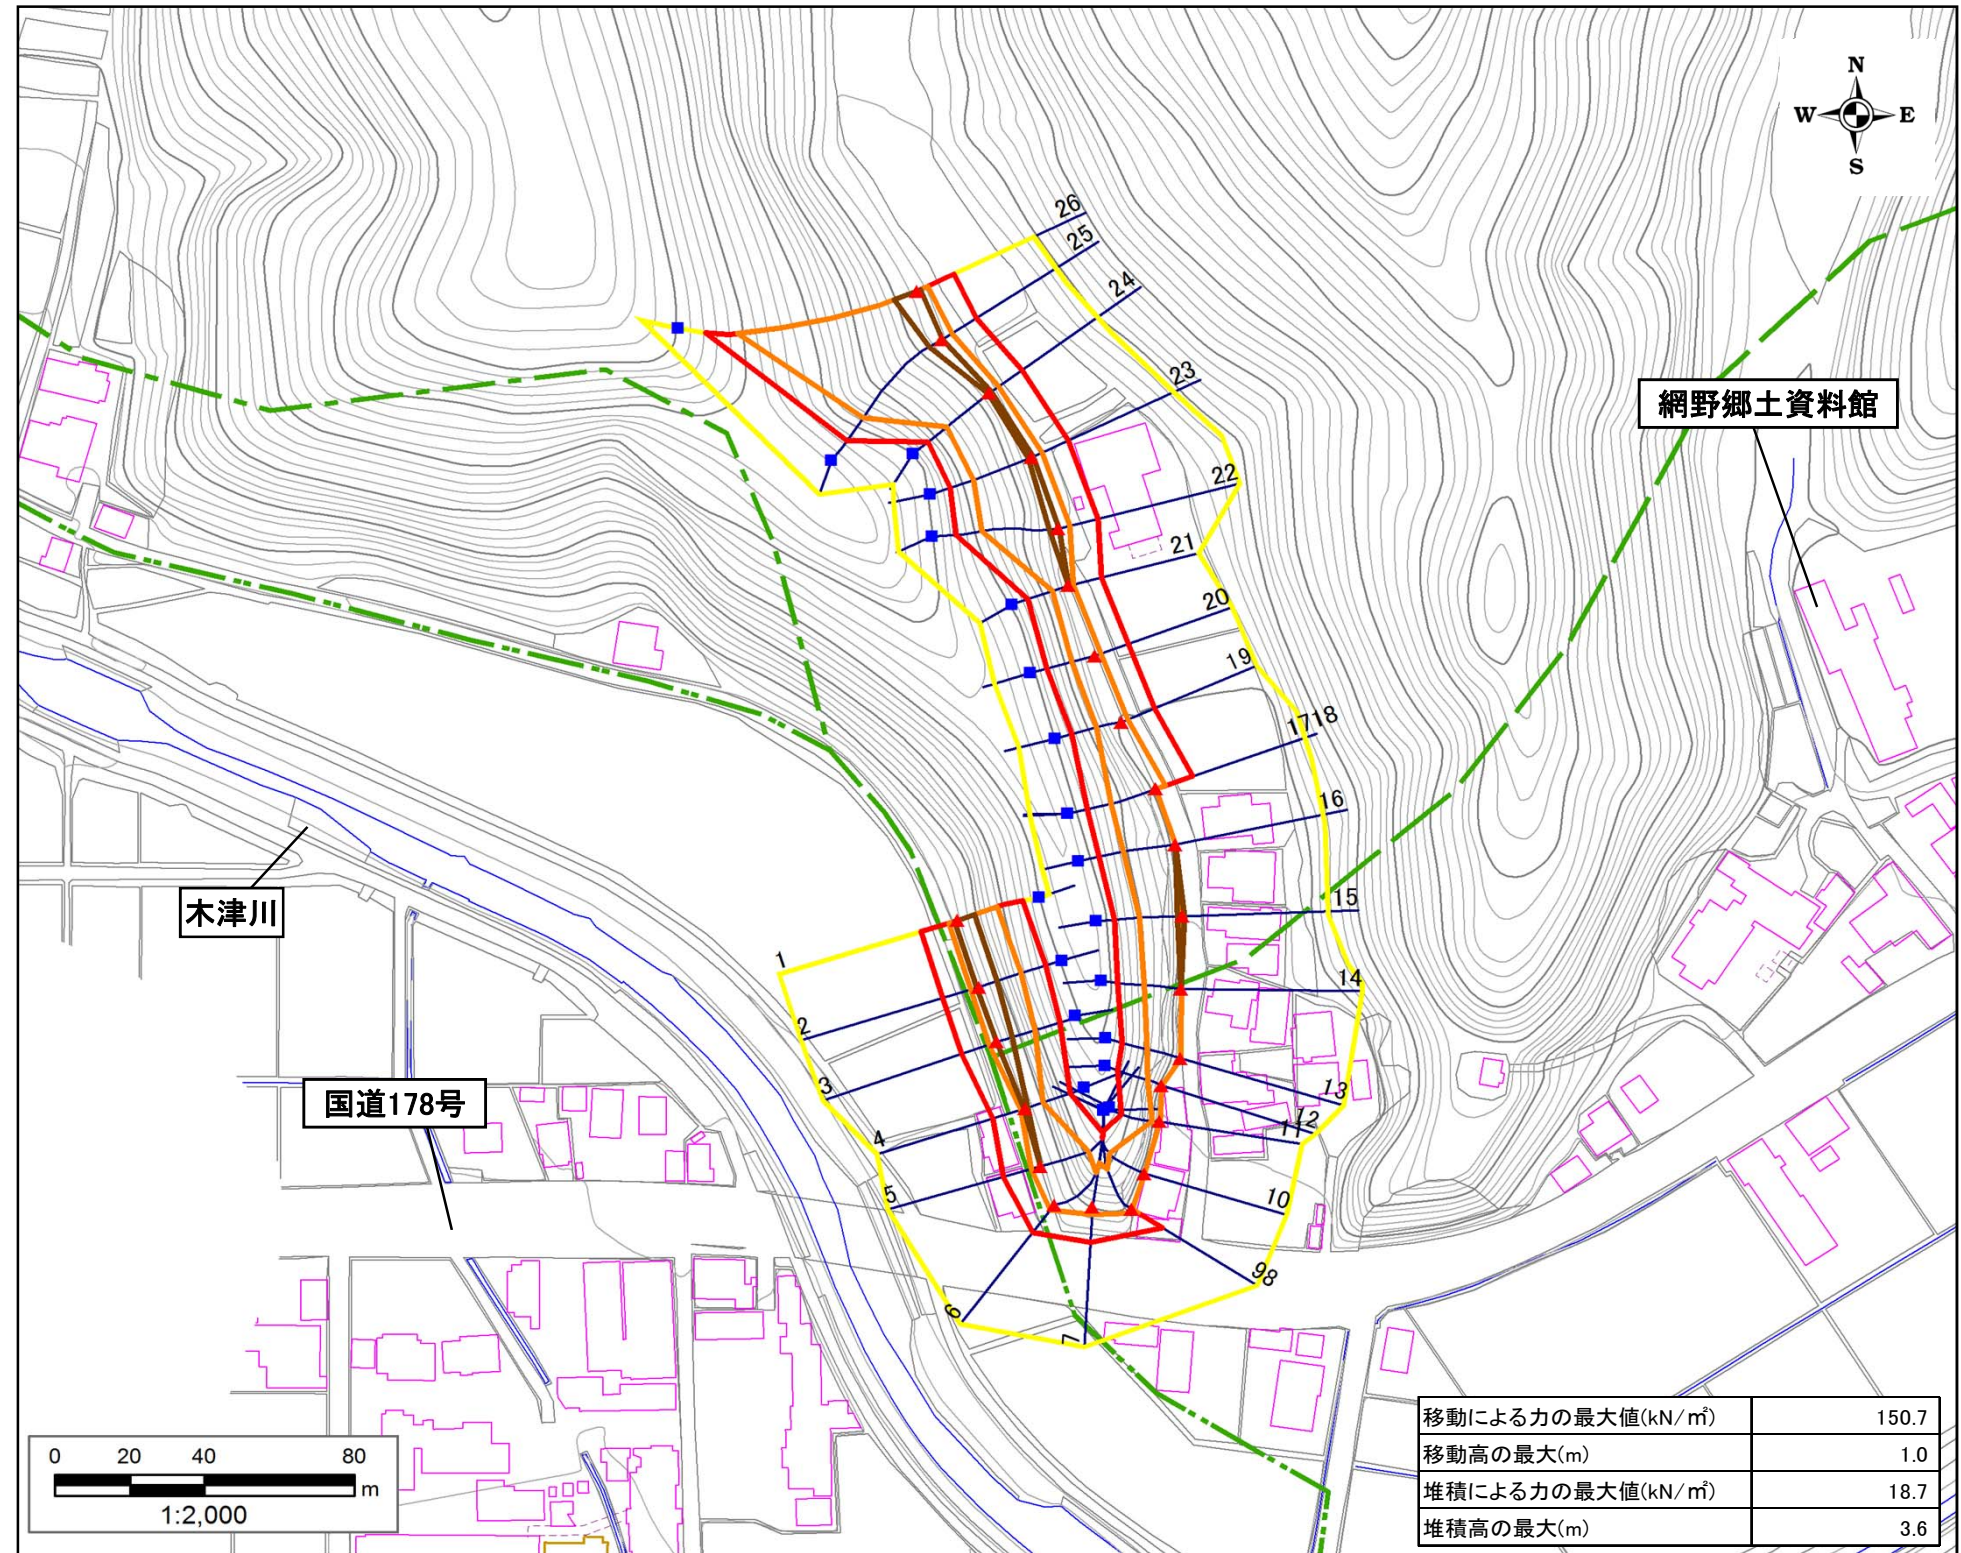
土砂災害警戒区域・土砂災害特別警戒区域 区域図

土砂災害警戒区域		
土砂災害 特別警戒区域	土石等の(移動)高さが1m以下の場合、 土石等の移動による力が100kN/m <sup>2</sup> を超える区域	
	土石等の堆積の高さが3mを超える区域	
	それ以外の区域

移動による力の最大値(kN/m <sup>2</sup> )	150.7
移動高の最大(m)	1.0
堆積による力の最大値(kN/m <sup>2</sup> )	18.7
堆積高の最大(m)	3.6
