土砂災害警戒区域・土砂災害特別警戒区域 位置図

自然現象の種類	急傾斜地の崩壊
区域番号	ろ1009-9
区域名	此代I
所在地	京都府京丹後市丹後町此代地区

土砂災害警戒区域・土砂災害特別警戒区域 区域図

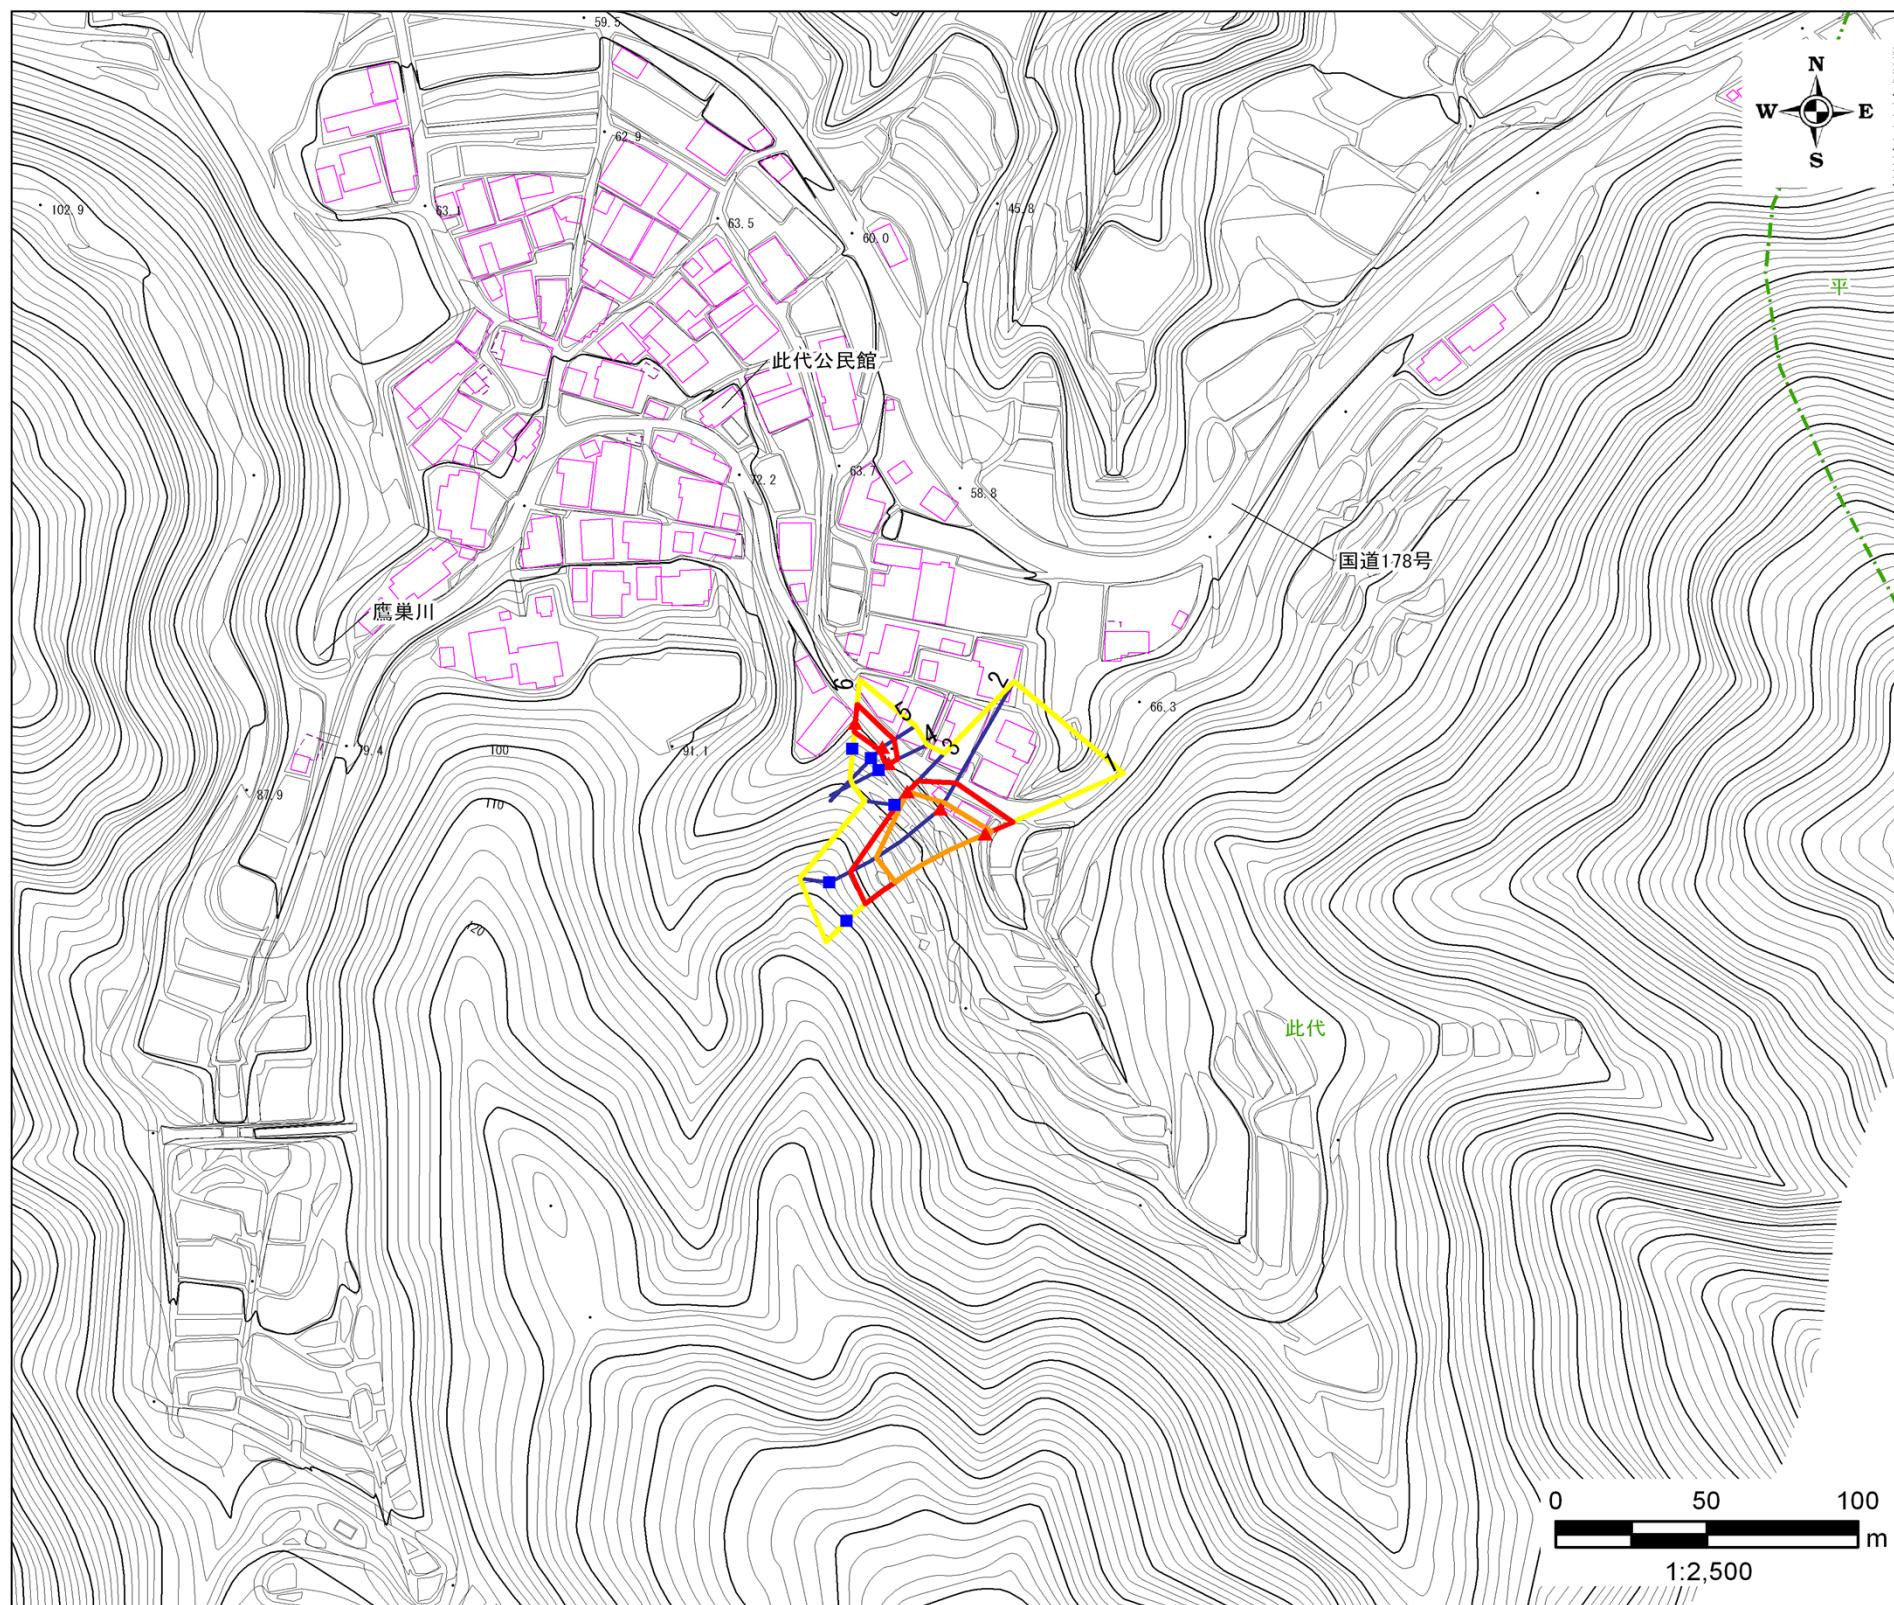
移動による力の最大値(kN/m <sup>2</sup> )	137.4
移動高の最大(m)	1.0
堆積による力の最大値(kN/m <sup>2</sup> )	14.2
堆積高の最大(m)	2.8

土砂災害警戒区域		
土砂災害特別警戒区域	土石等の(移動)高さが1m以下の場合、土石等の移動による力が100kN/m <sup>2</sup> を超える区域	
	土石等の堆積の高さが3mを超える区域	
	それ以外の区域
