土砂災害警戒区域・土砂災害特別警戒区域 位置図

自然現象の種類	急傾斜地の崩壊
区域番号	め2215
区域名	富室 Y
所在地	京都府舞鶴市富室

土砂災害警戒区域・土砂災害特別警戒区域 区域図

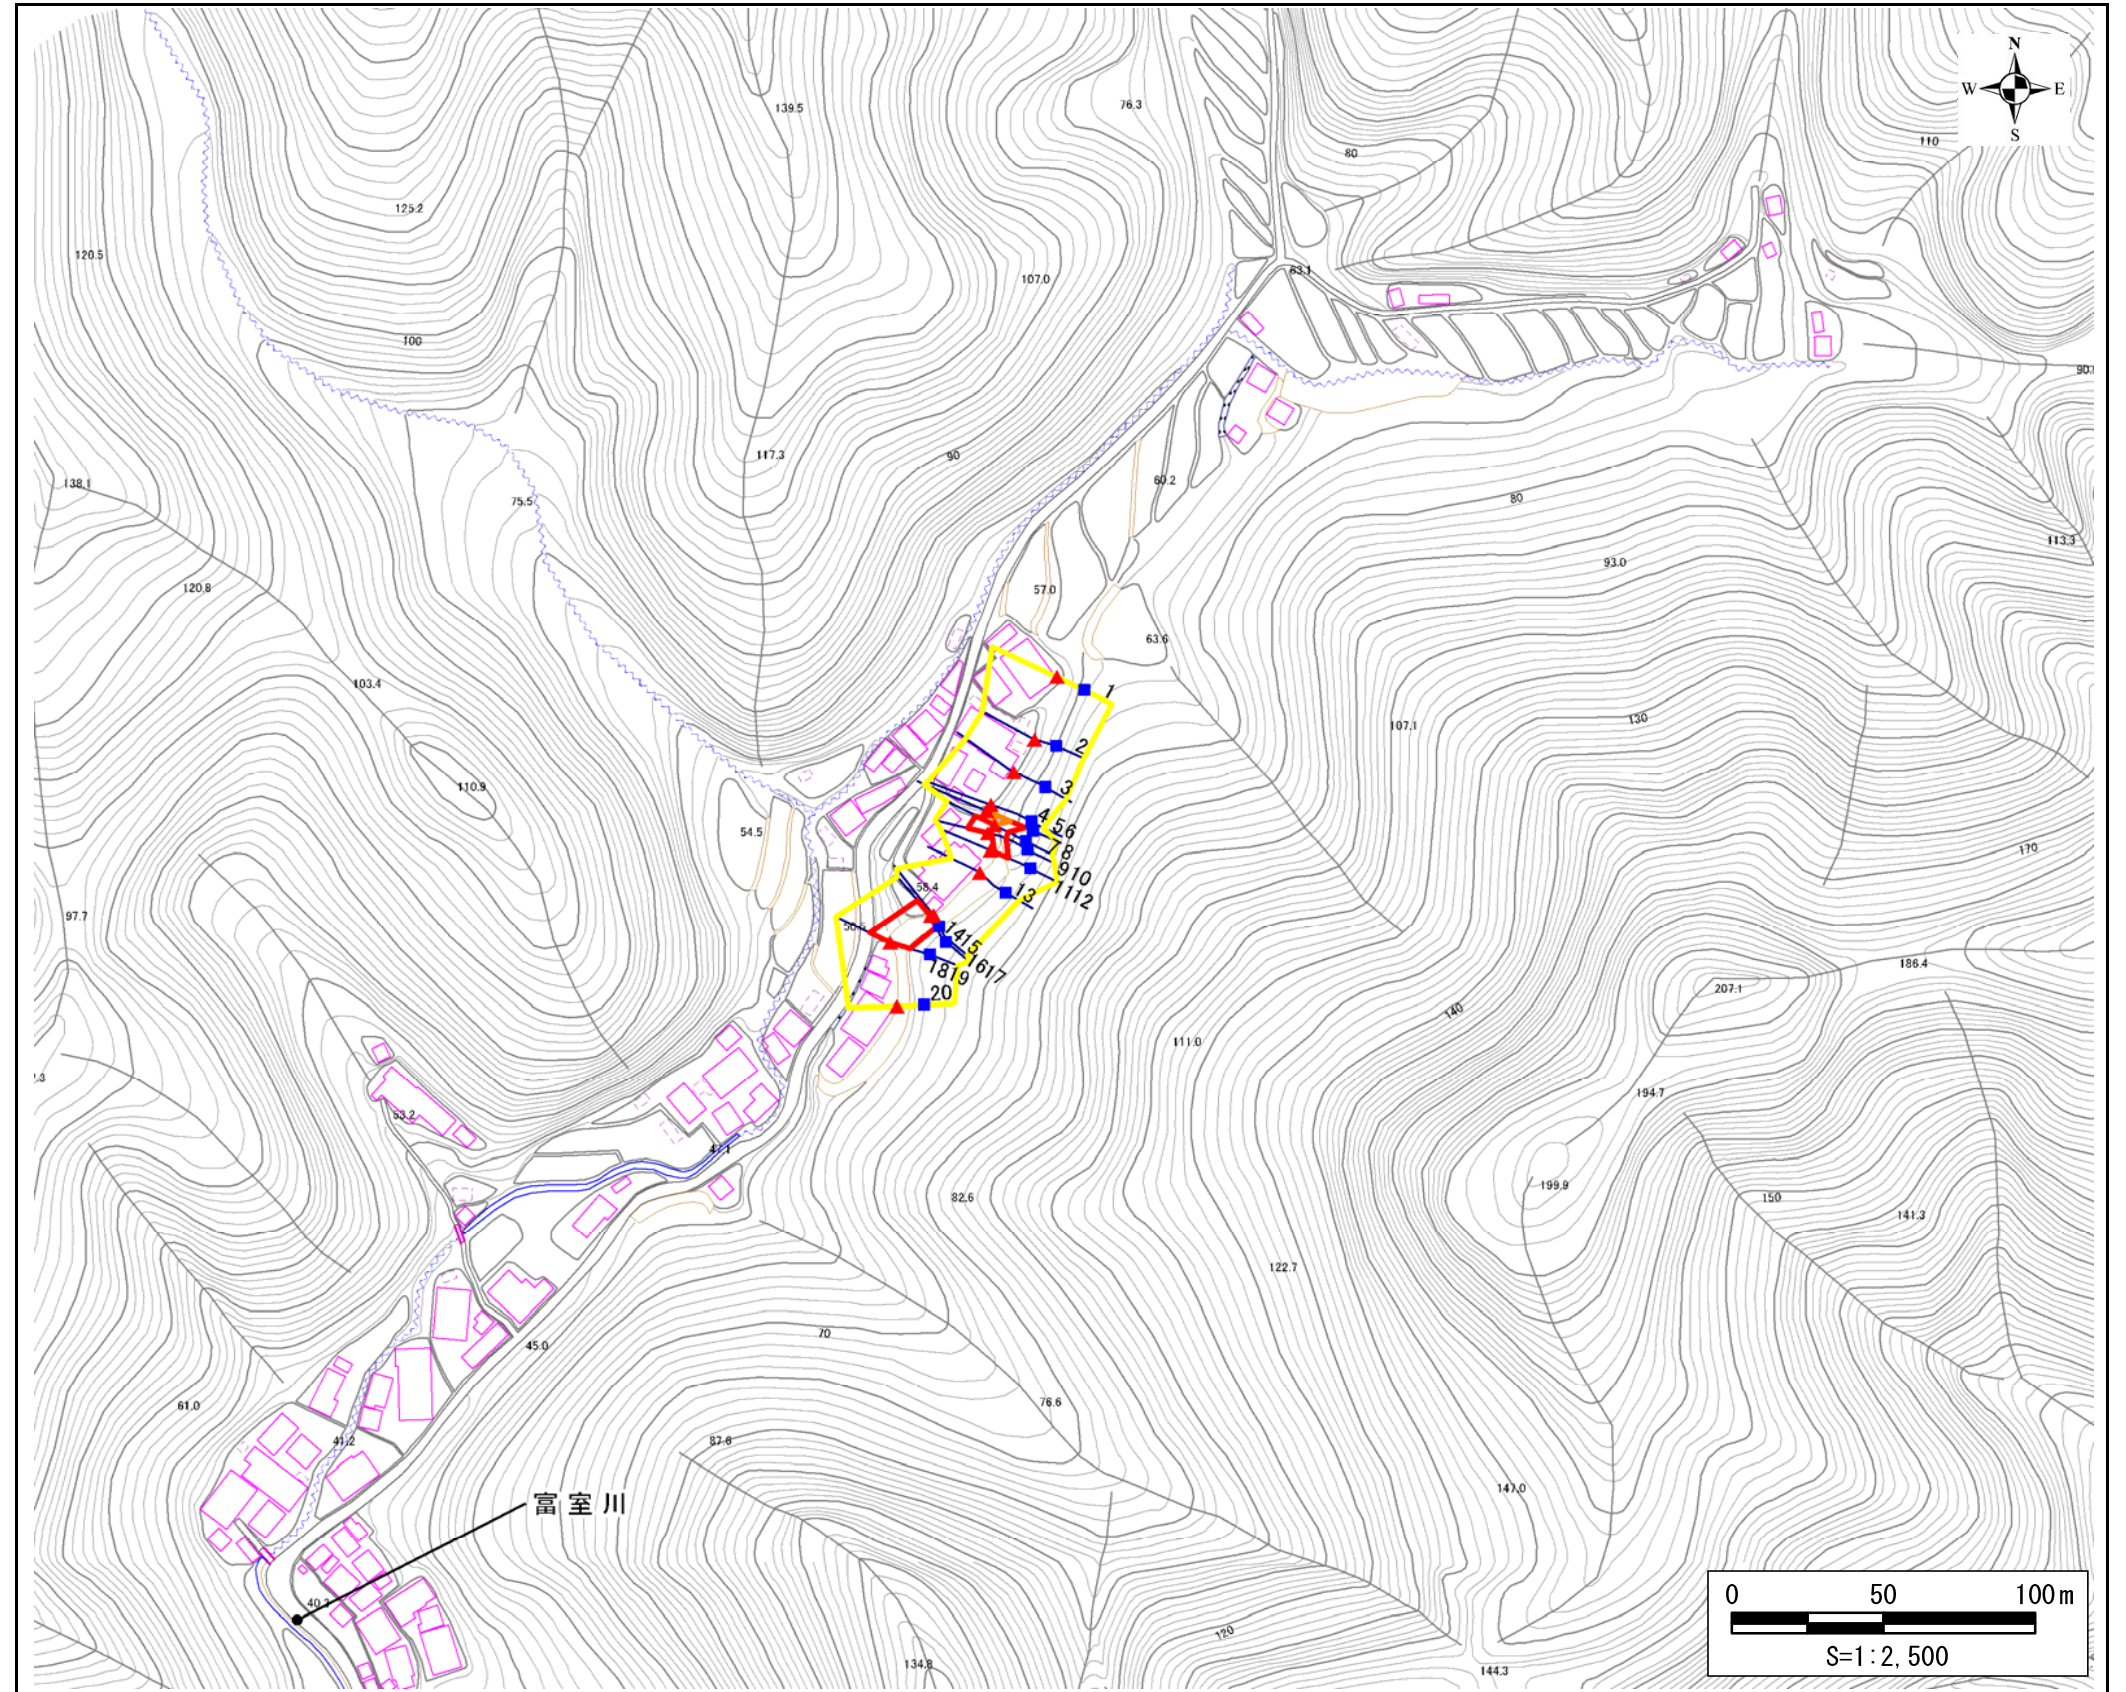
土砂災害警戒区域		
土砂災害特別警戒区域	土石等の(移動)高さが1m以下の場合 土石等の移動による力が100kN/m <sup>2</sup> を超える区域	
	土石等の堆積の高さが3mを超える区域	
	それ以外の区域

移動による力の最大値 (kN/m <sup>2</sup> )	109.9
移動高の最大(m)	1.0
堆積による力の最大値 (kN/m <sup>2</sup> )	9.5
堆積高の最大(m)	1.9
