土砂災害警戒区域・土砂災害特別警戒区域 位置図

自然現象の種類	急傾斜地の崩壊
区域番号	つ1018-4
区域名	花ツラA
所在地	京都府相楽郡精華町北稲八間地区

土砂災害警戒区域・土砂災害特別警戒区域 区域図

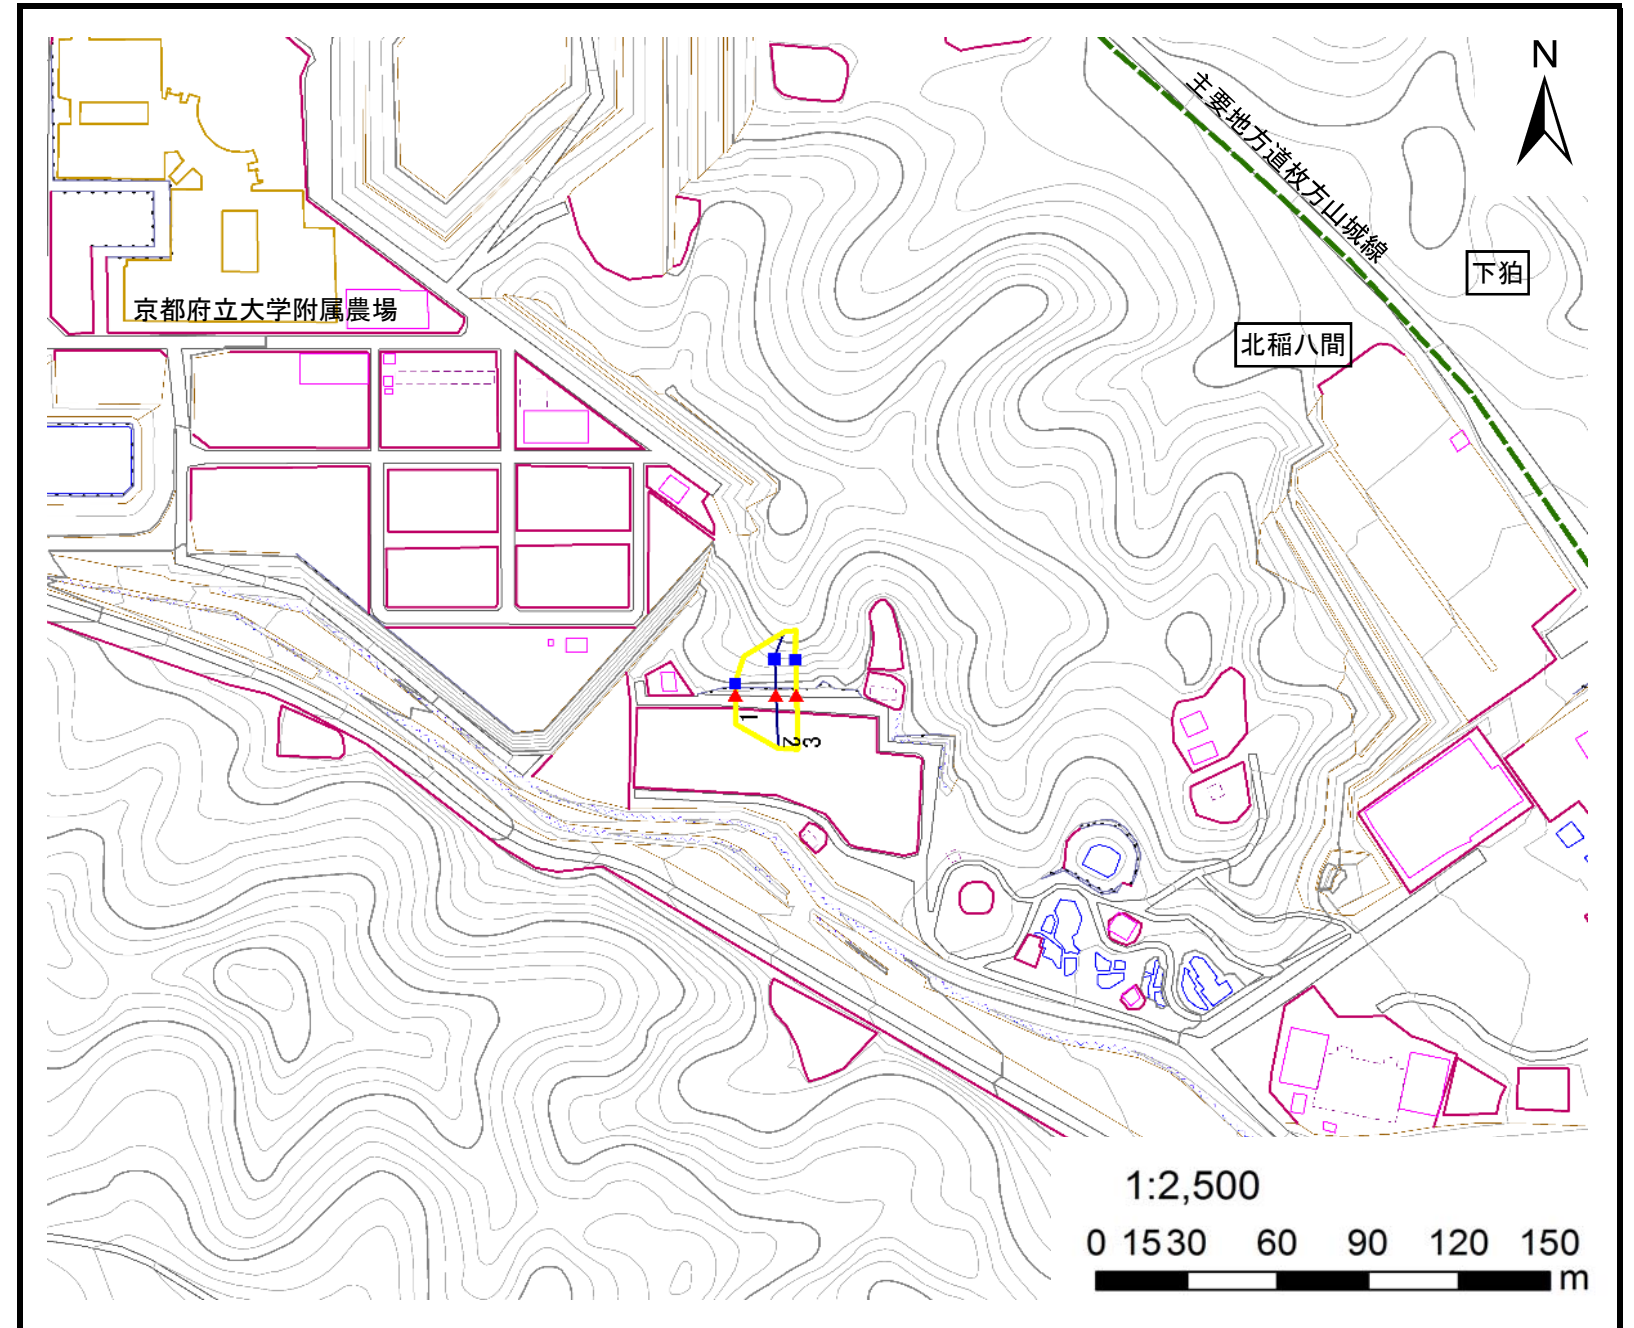
土砂災害警戒区域		
土砂災害特別警戒区域	土石等の(移動)高さが1m以下の場合、土石等の移動による力が100kN/m ² を超える区域	
	土石等の堆積の高さが3mを超える区域	
	それ以外の区域

移動による力の最大値(kN/m ²)	-
移動高の最大(m)	1.0
堆積による力の最大値(kN/m ²)	-
堆積高の最大(m)	-
