土砂災害警戒区域・土砂災害特別警戒区域 位置図

自然現象の種類	急傾斜地の崩壊
区域番号	つ1019
区域名	打越
所在地	京都府相楽郡精華町北稻八間地区

土砂災害警戒区域・土砂災害特別警戒区域 区域図

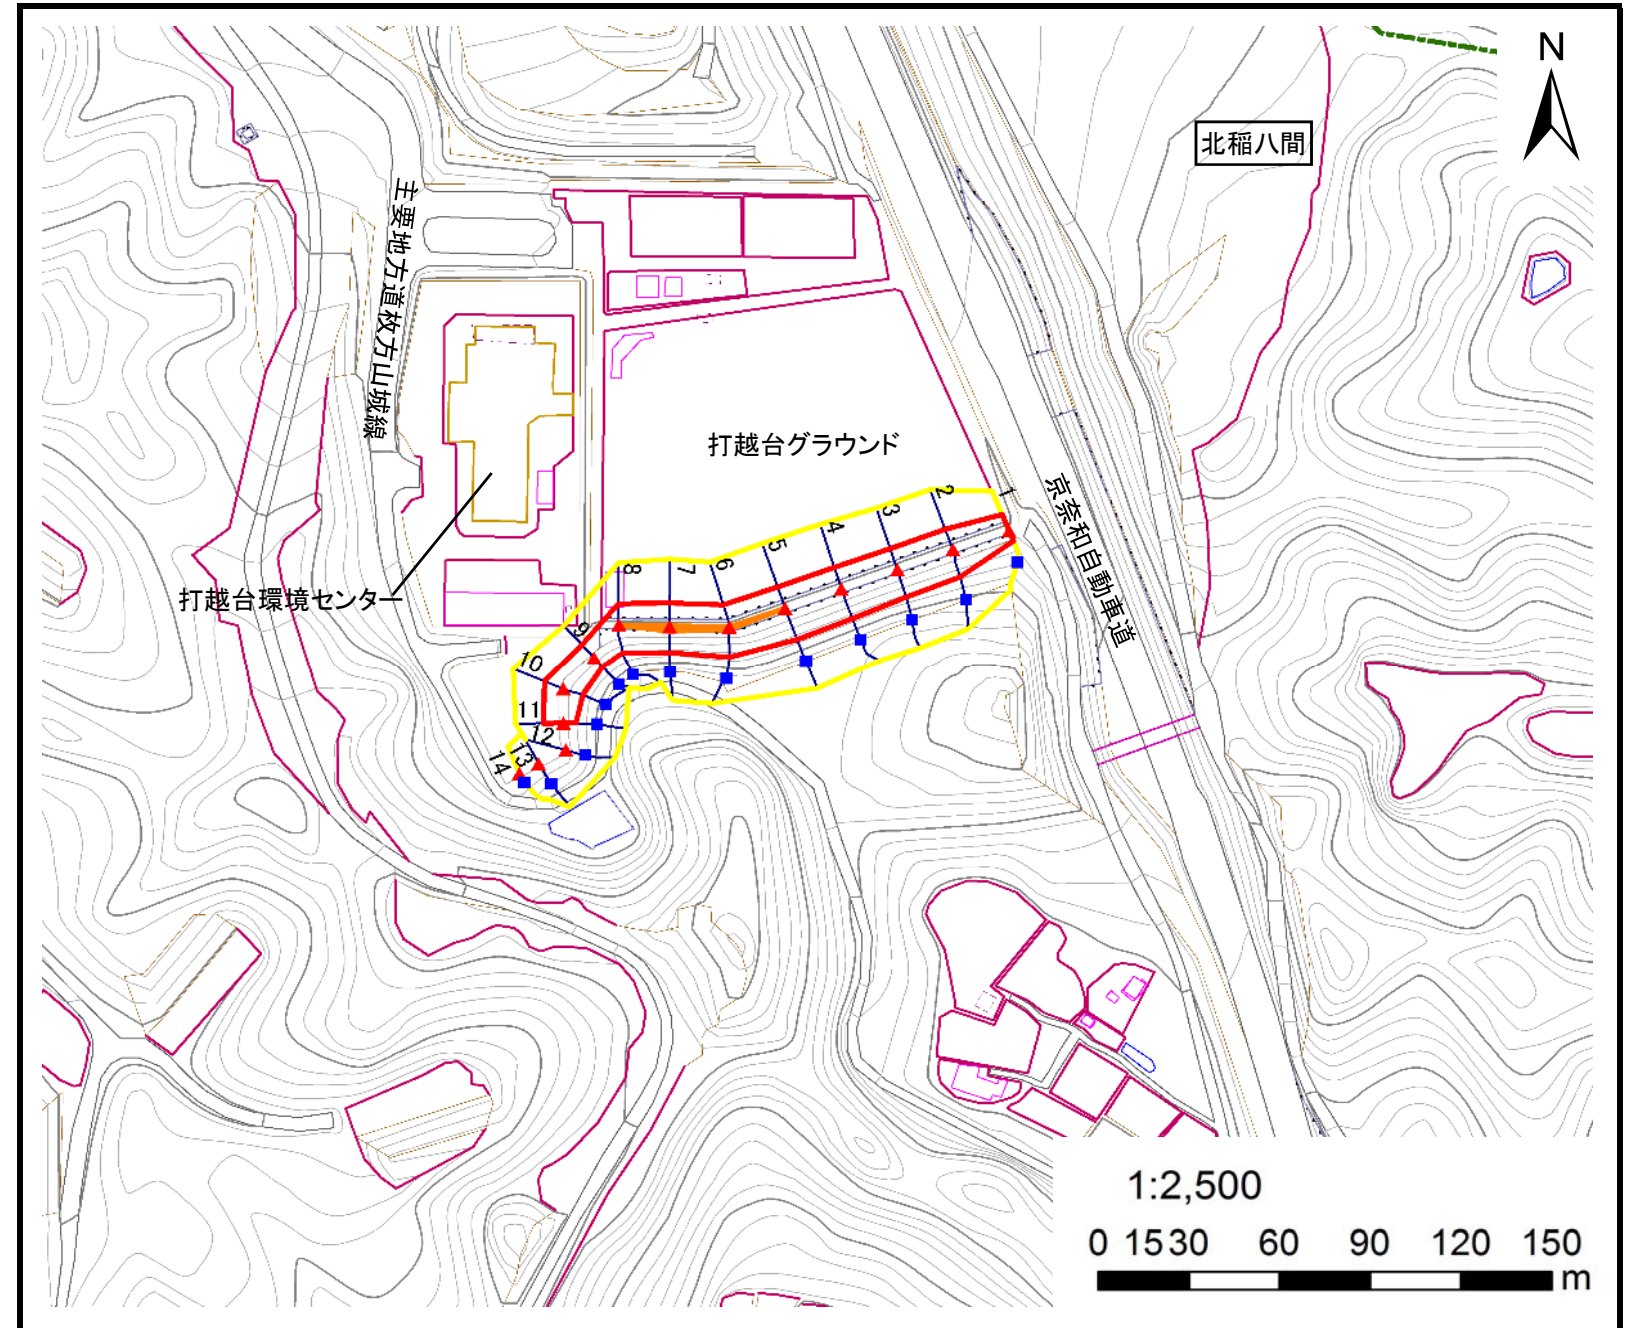
土砂災害警戒区域		
土砂災害特別警戒区域	土石等の(移動)高さが1m以下の場合、土石等の移動による力が100kN/m ² を超える区域	
	土石等の堆積の高さが3mを超える区域	
	それ以外の区域

: 斜面下端
	: 斜面上端

移動による力の最大値(kN/m ²)	105.8
移動高の最大(m)	1.0
堆積による力の最大値(kN/m ²)	8.6
堆積高の最大(m)	1.7
