自然現象の種類	急傾斜地の崩壊
区域番号	つ2010-3
区域名	嶽ヶ
所在地	相楽郡精華町東畑地区

土砂災害警戒区域・土砂災害特別警戒区域 区域図

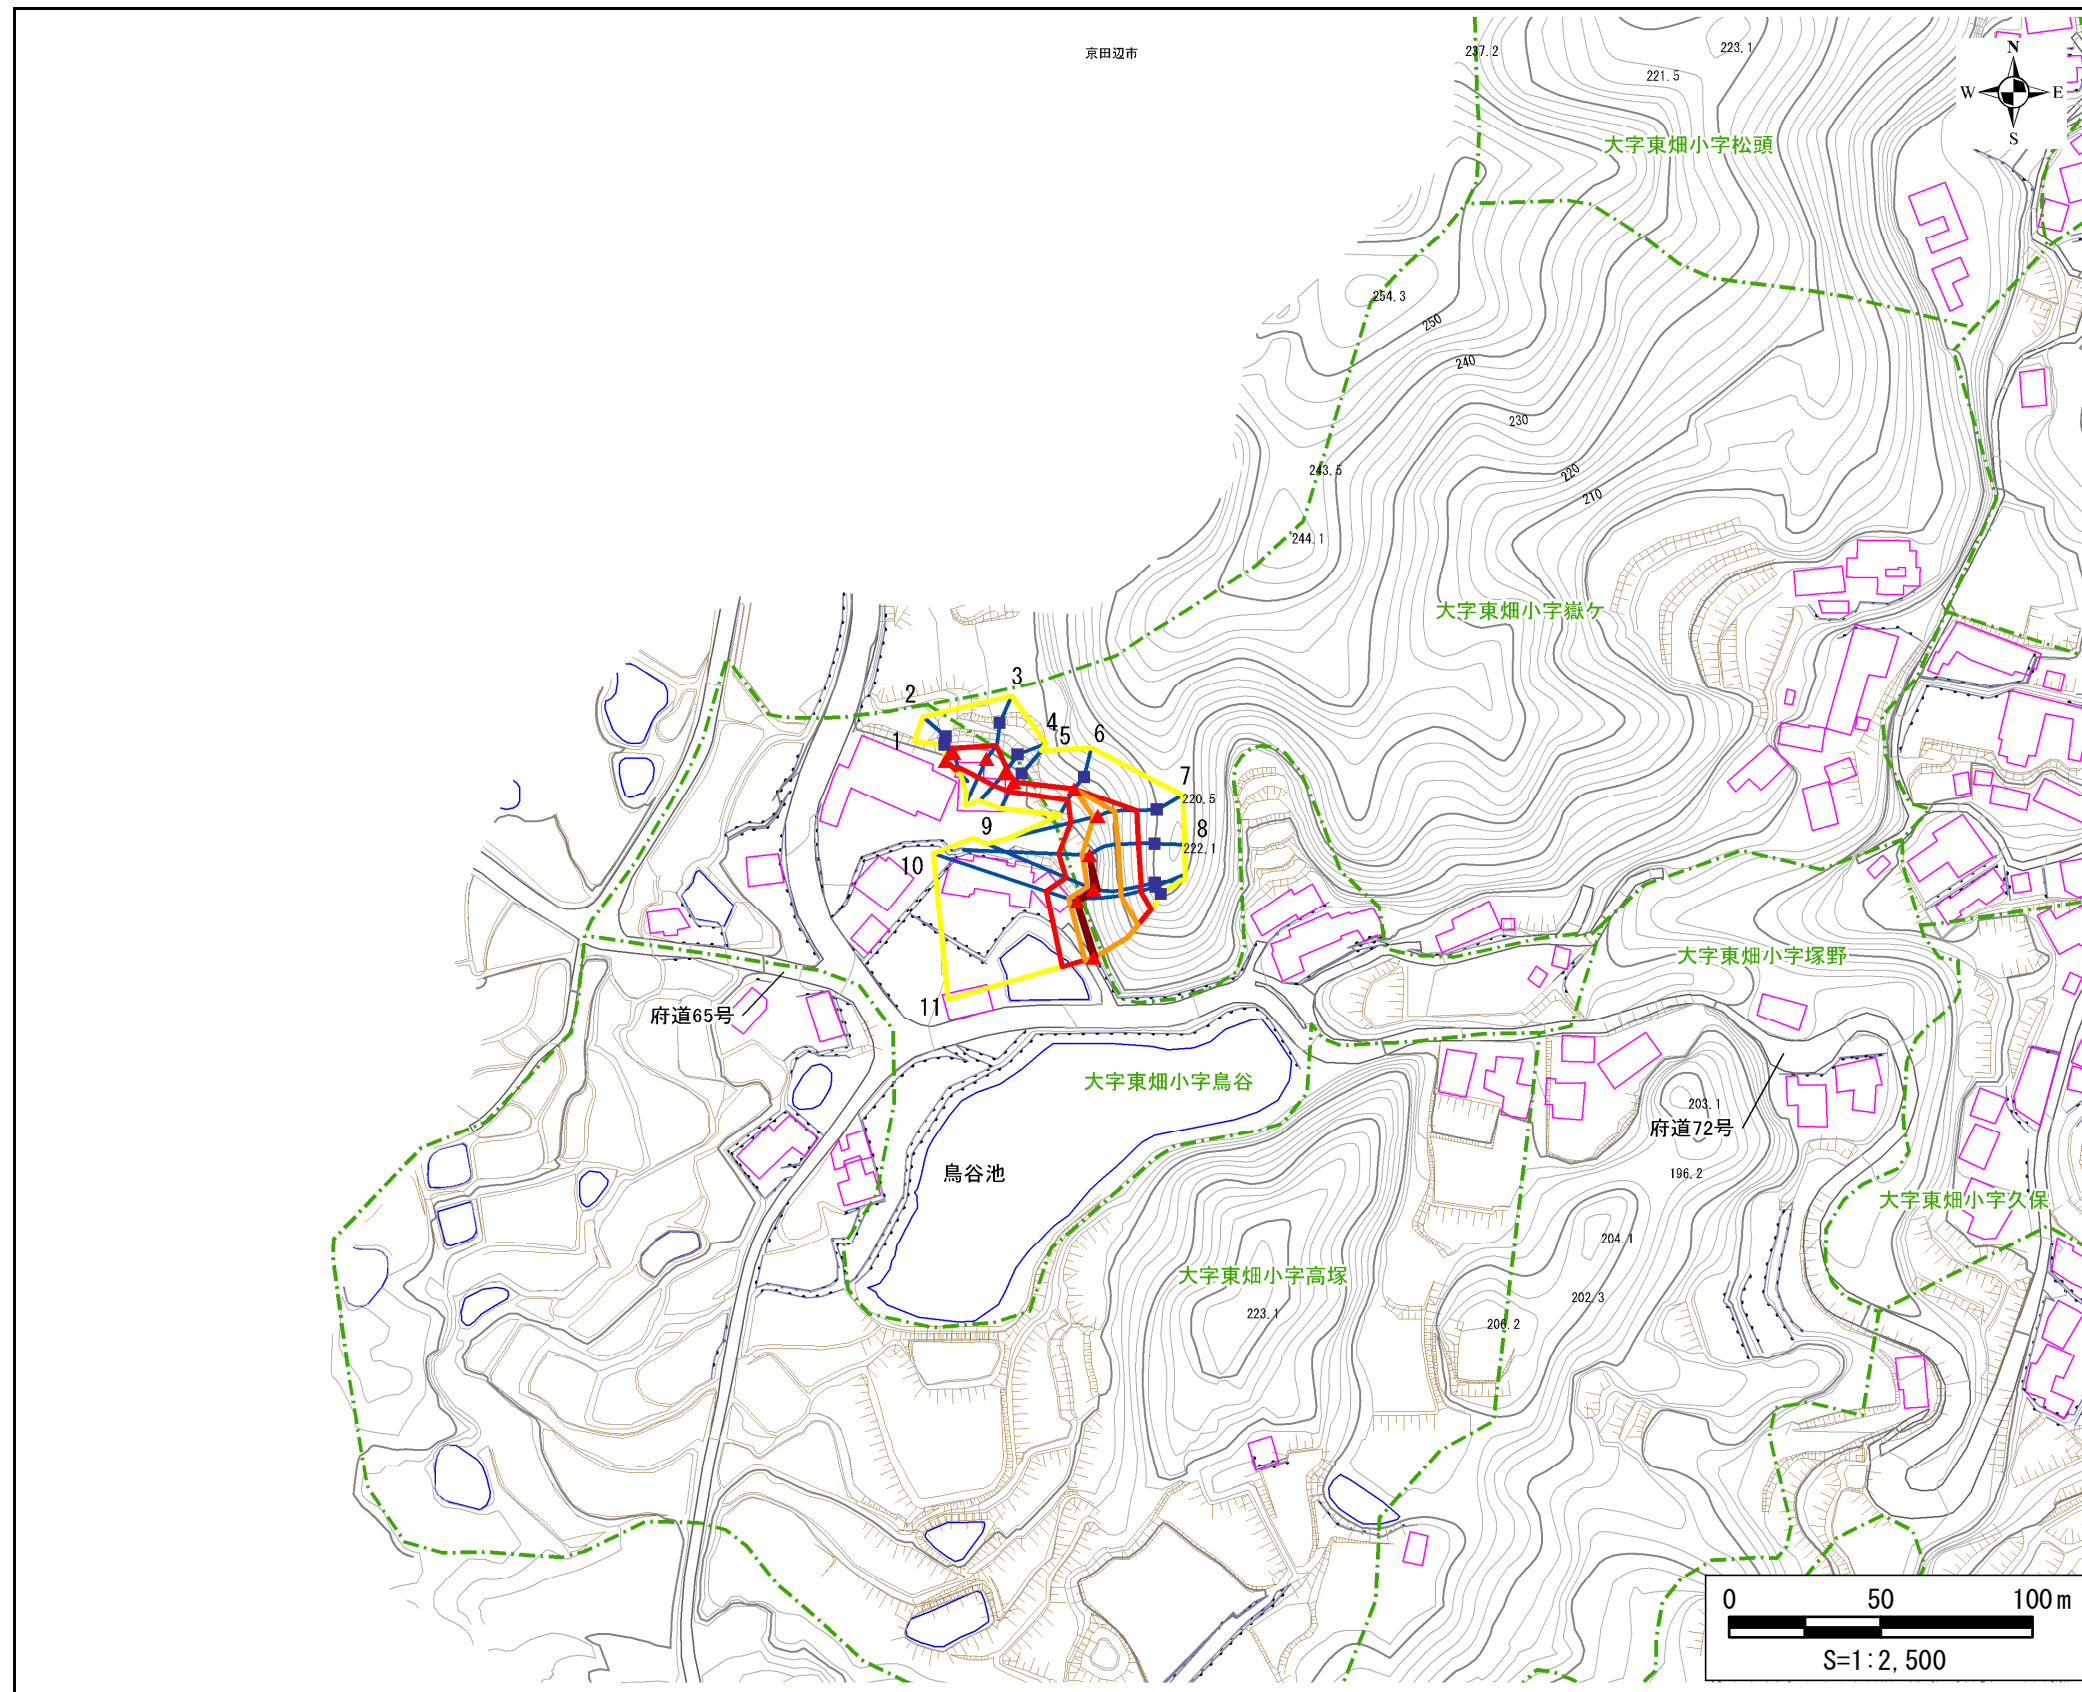
土砂災害警戒区域		
土砂災害特別警戒区域	土石等の(移動)高さが1m以下の場合 土石等の移動による力が100kN/m ² を超える区域	
	土石等の堆積の高さが3mを超える区域	
	それ以外の区域

移動による力の最大値 (kN/m ²)	147.9
移動高の最大(m)	1.0
堆積による力の最大値 (kN/m ²)	16.8
堆積高の最大(m)	3.3
