土砂災害警戒区域・土砂災害特別警戒区域 位置図

自然現象の種類	急傾斜地の崩壊
区域番号	つ2010-4
区域名	高塚B
所在地	相楽郡精華町東畑地区

土砂災害警戒区域・土砂災害特別警戒区域 区域図

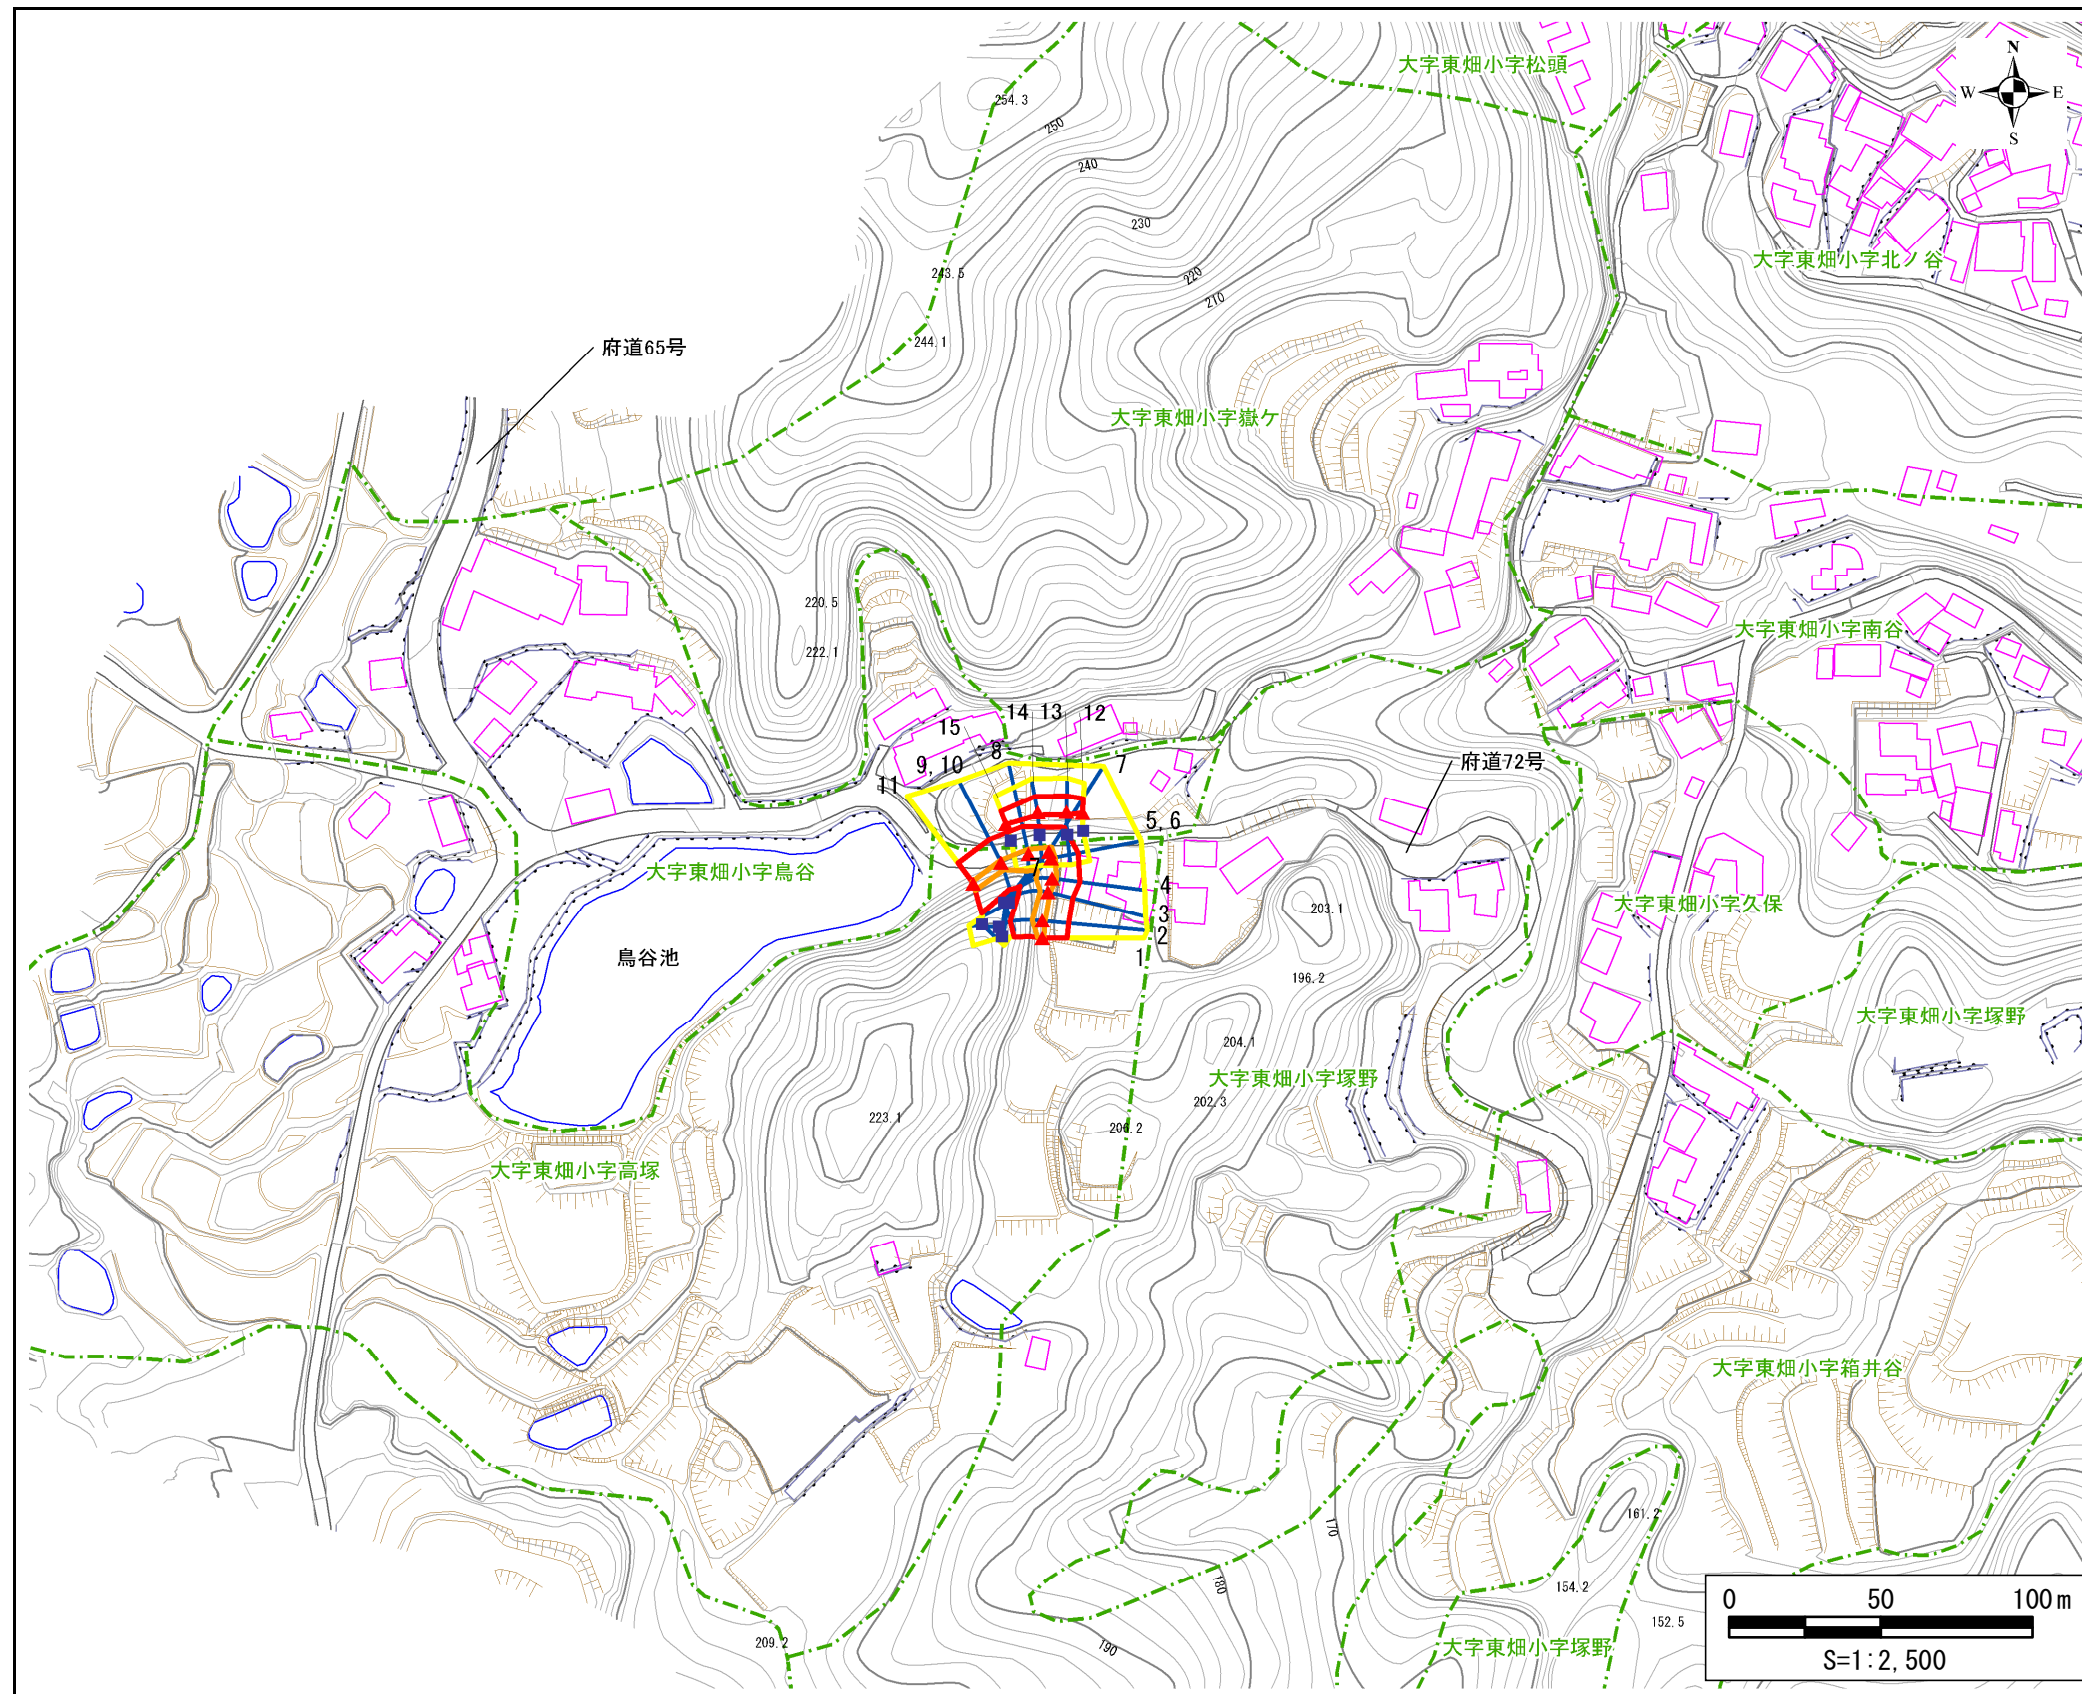
土砂災害警戒区域		
土砂災害特別警戒区域	土石等の(移動)高さが1m以下の場合 土石等の移動による力が100kN/m <sup>2</sup> を超える区域	
	土石等の堆積の高さが3mを超える区域	
	それ以外の区域

移動による力の最大値 (kN/m <sup>2</sup> )	127.3
移動高の最大(m)	1.0
堆積による力の最大値 (kN/m <sup>2</sup> )	14.8
堆積高の最大(m)	2.9
