土砂災害警戒区域・土砂災害特別警戒区域 位置図

自然現象の種類	急傾斜地の崩壊
区域番号	つ2010-6
区域名	久保
所在地	相模郡精華町東畑地区

土砂災害警戒区域・土砂災害特別警戒区域 区域図

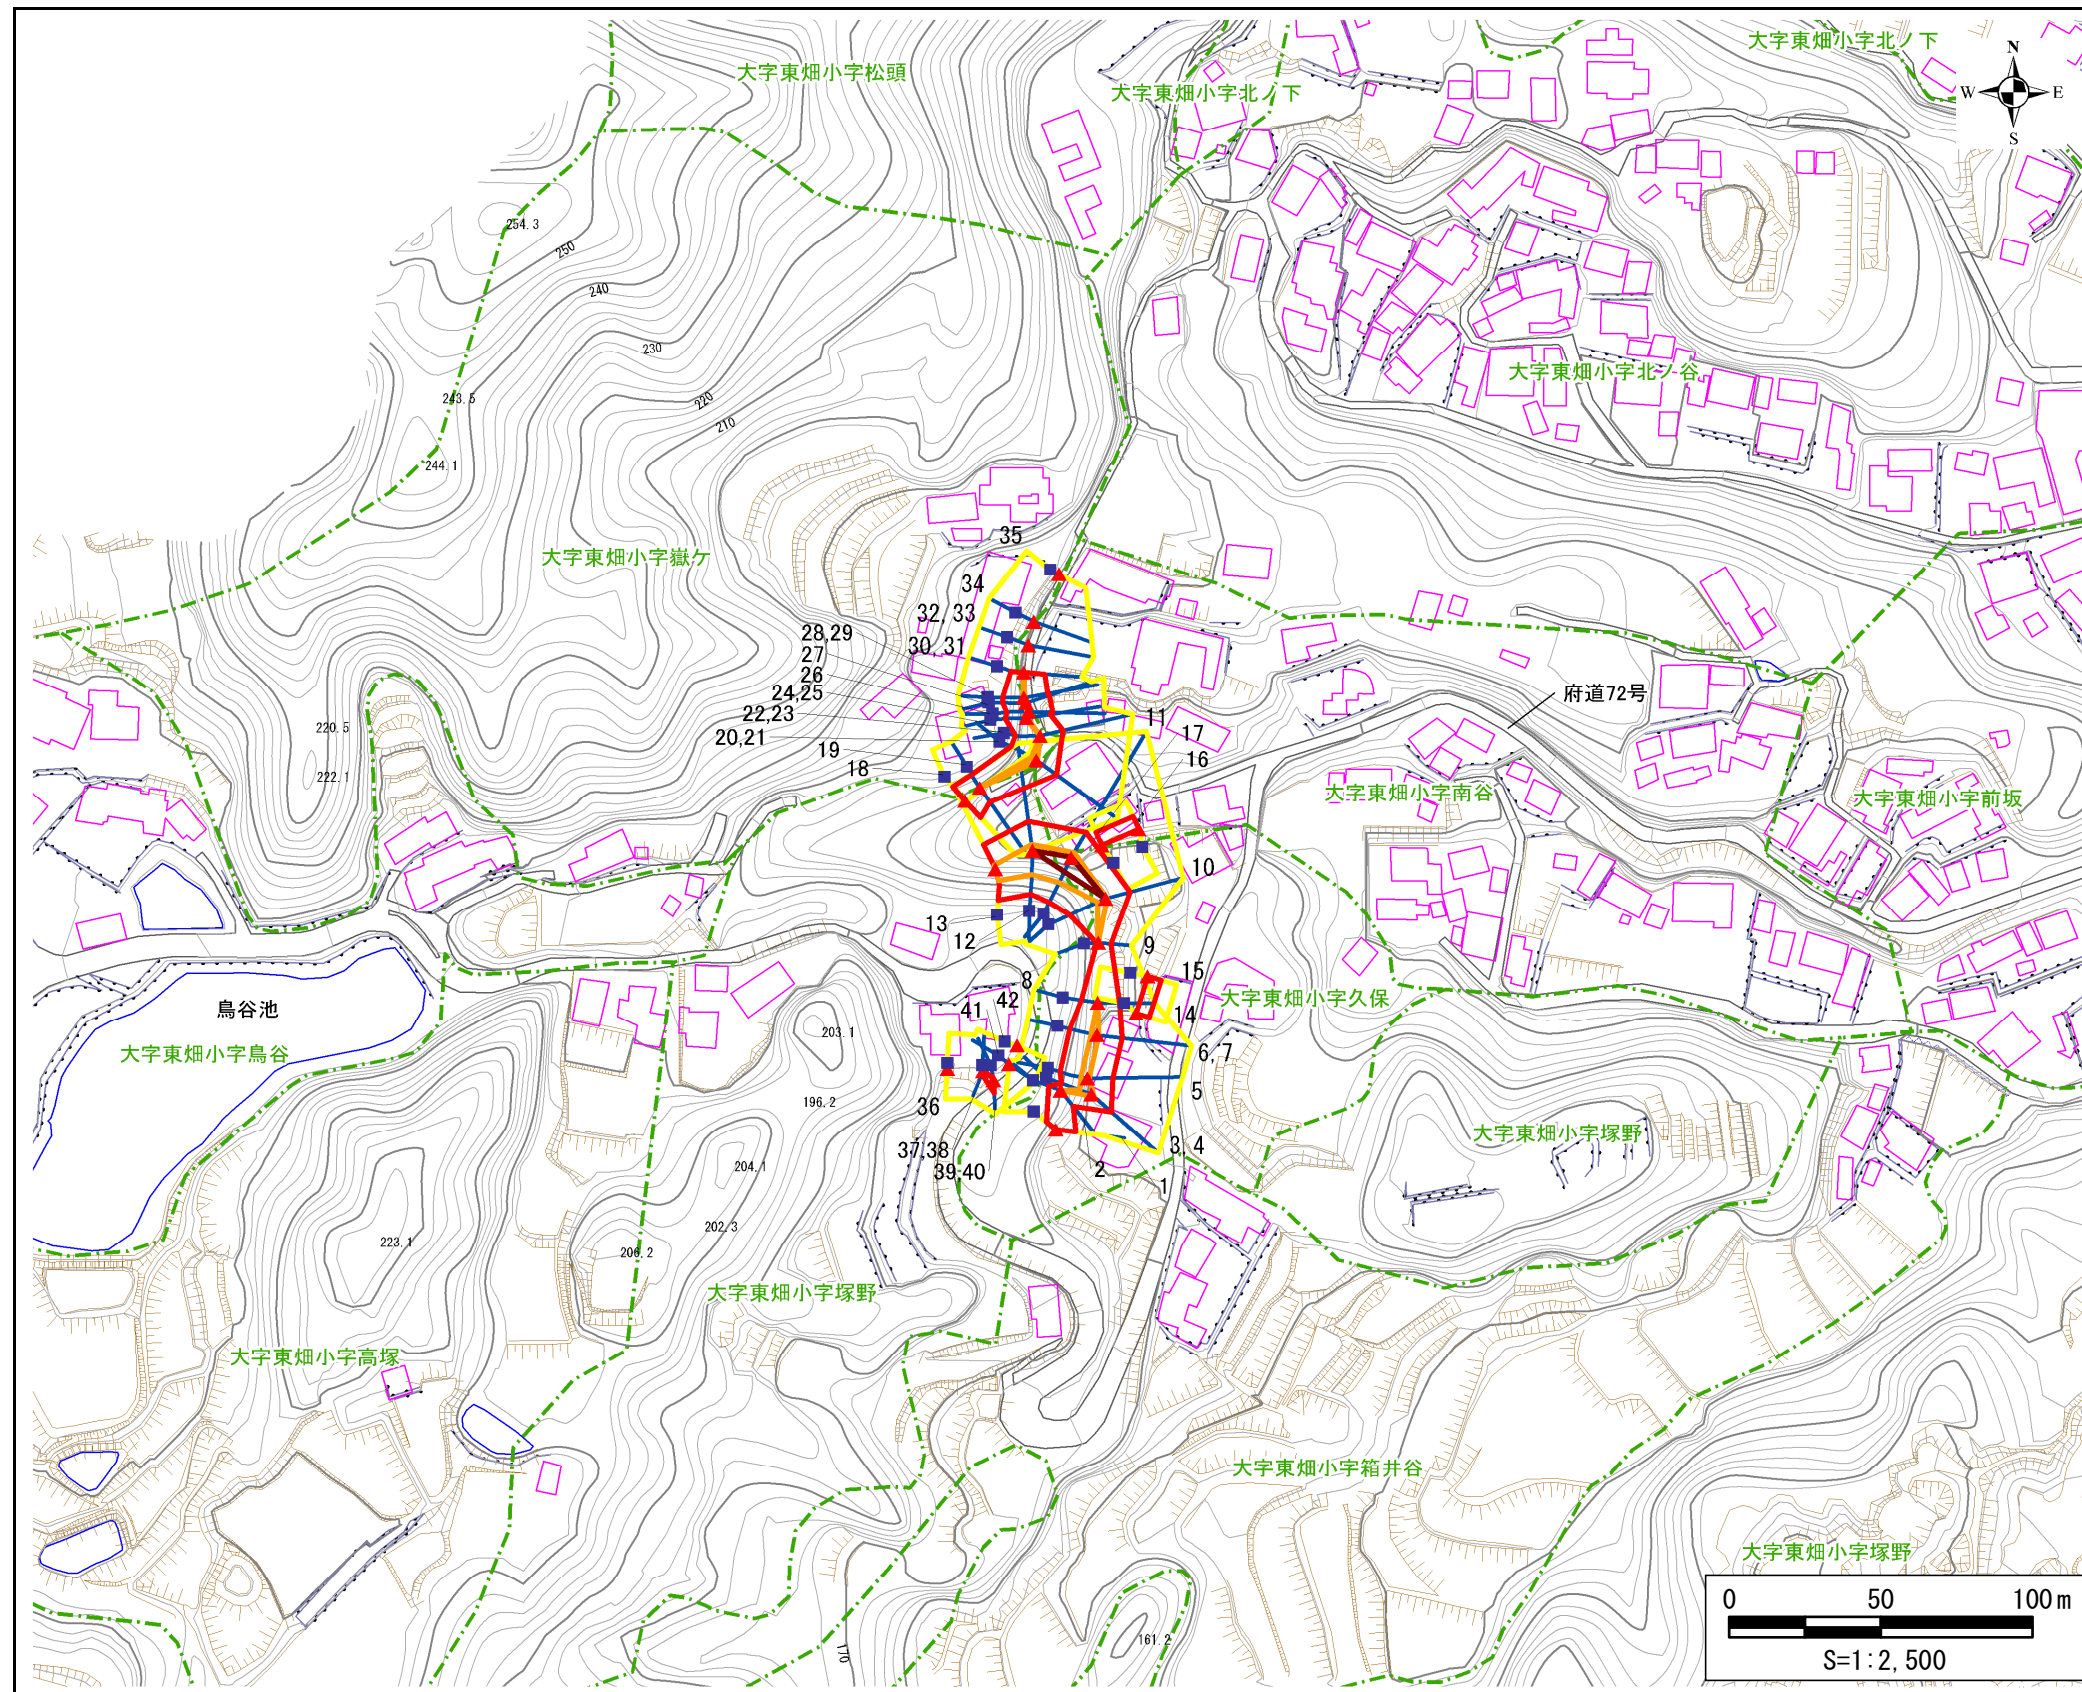
土砂災害警戒区域		
土砂災害特別警戒区域	土石等の(移動)高さが1m以下の場合 土石等の移動による力が100kN/m ² を超える区域	
	土石等の堆積の高さが3mを超える区域	
	それ以外の区域

移動による力の最大値 (kN/m ²)	131.5
移動高の最大(m)	1.0
堆積による力の最大値 (kN/m ²)	16.4
堆積高の最大(m)	3.2
