土砂災害警戒区域・土砂災害特別警戒区域 位置図

自然現象の種類	急傾斜地の崩壊
区域番号	つ2010-8
区域名	高塚A
所在地	相楽郡精華町東畑地区

土砂災害警戒区域・土砂災害特別警戒区域 区域図

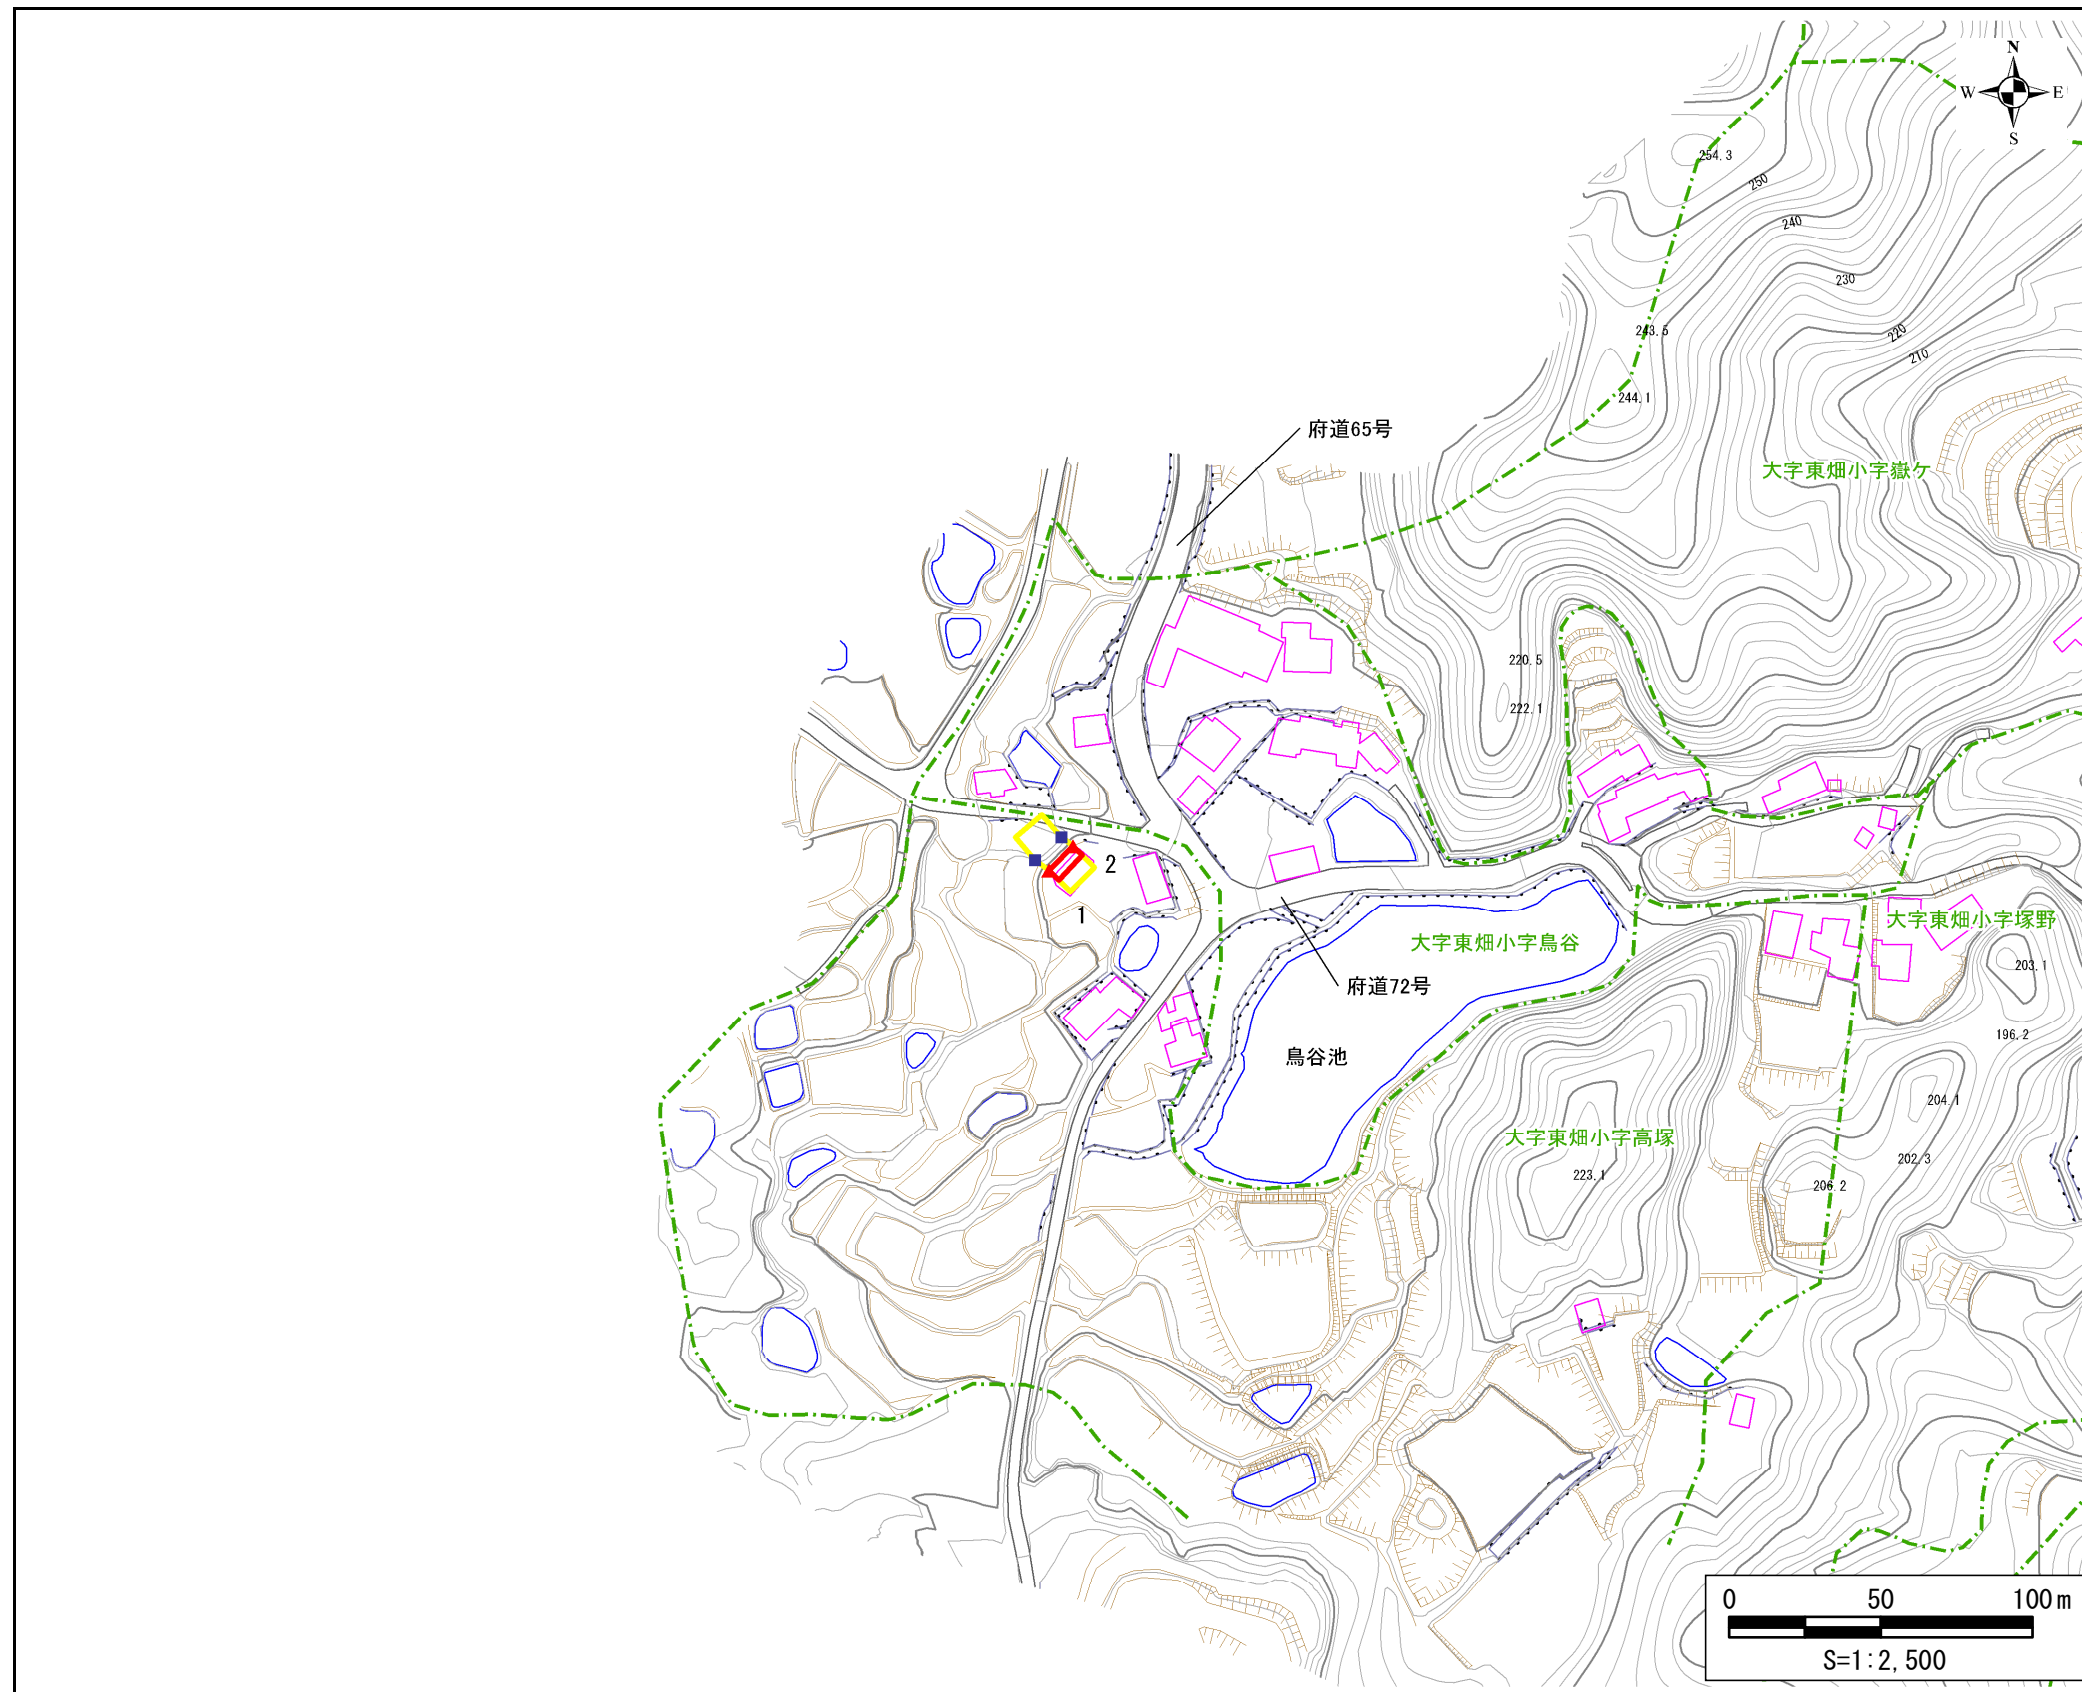
土砂災害警戒区域		
土砂災害特別警戒区域	土石等の(移動)高さが1m以下の場合 土石等の移動による力が100kN/m ² を超える区域	
	土石等の堆積の高さが3mを超える区域	
	それ以外の区域

移動による力の最大値 (kN/m ²)	57.5
移動高の最大(m)	1.0
堆積による力の最大値 (kN/m ²)	10.2
堆積高の最大(m)	2.0
