土砂災害警戒区域・土砂災害特別警戒区域 位置図

自然現象の種類	急傾斜地の崩壊
区域番号	つ2012-3
区域名	古谷A
所在地	相模郡精華町東畑地区

土砂災害警戒区域・土砂災害特別警戒区域 区域図

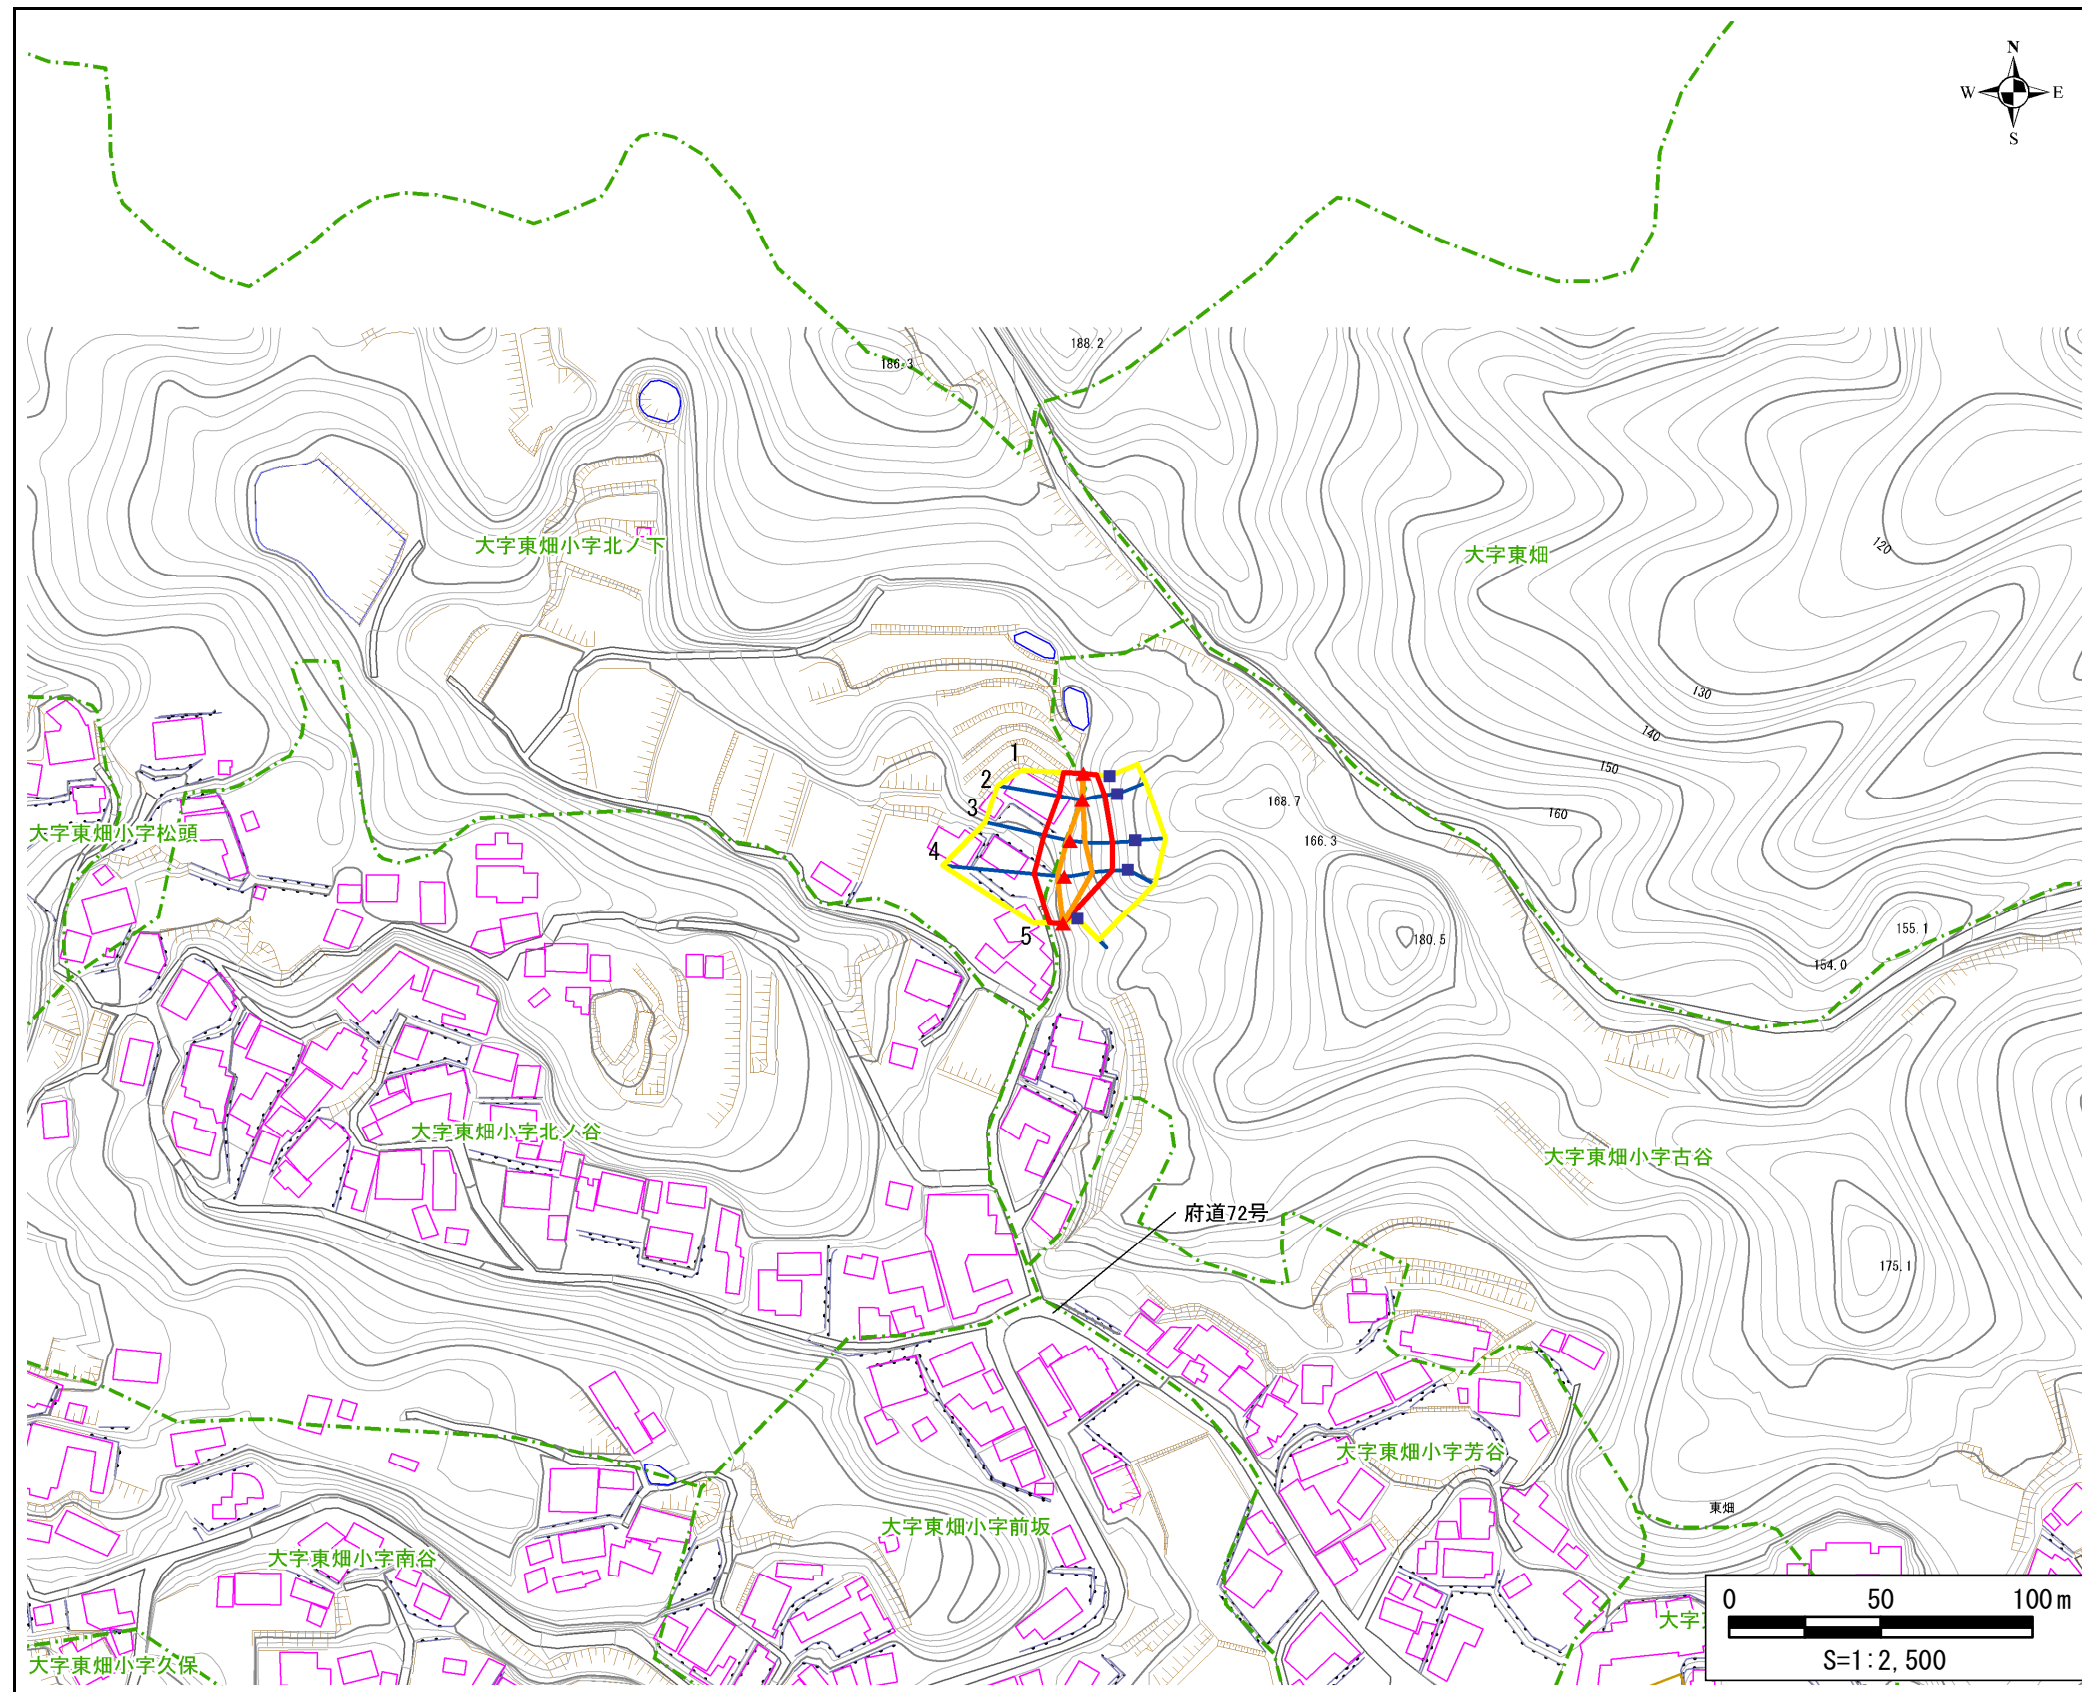
土砂災害警戒区域	
土砂災害特別警戒区域	
それ以外の区域

移動による力の最大値 (kN/m ²)	134.9
移動高の最大(m)	1.0
堆積による力の最大値 (kN/m ²)	14.9
堆積高の最大(m)	3.0
