土砂災害警戒区域・土砂災害特別警戒区域 位置図

自然現象の種類	急傾斜地の崩壊
区域番号	つ2012-4
区域名	古谷B
所在地	相楽郡精華町東畑地区

土砂災害警戒区域・土砂災害特別警戒区域 区域図

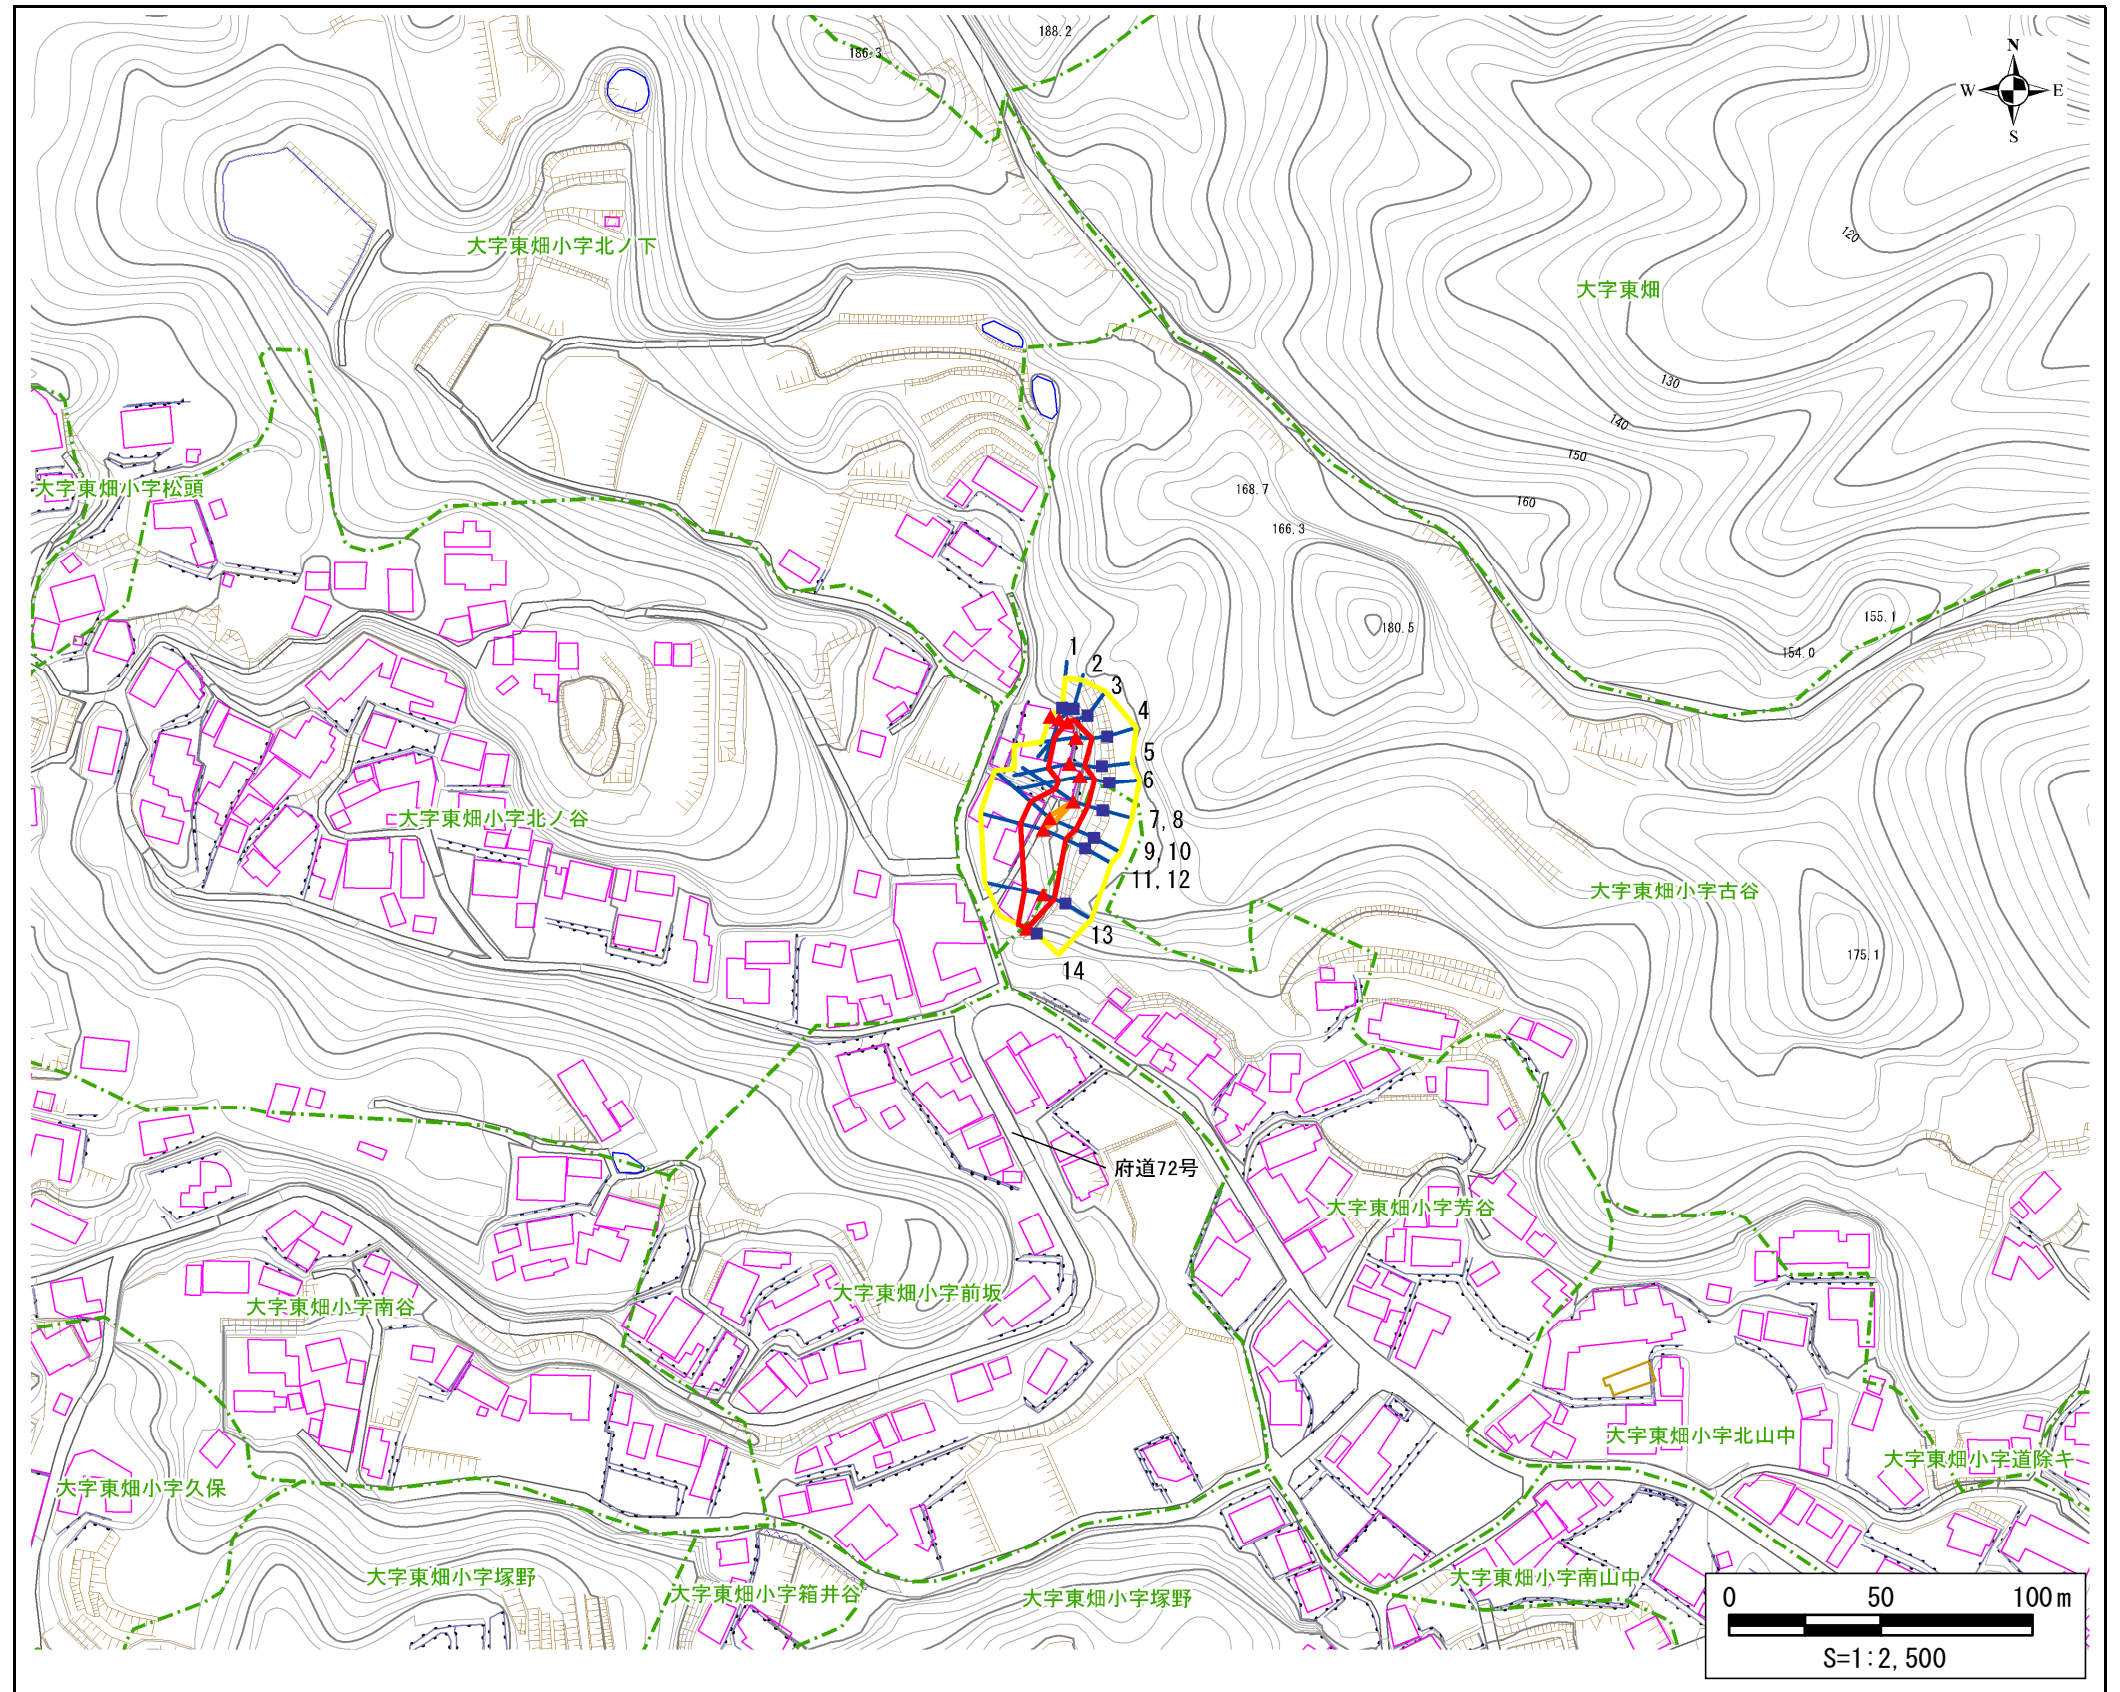
土砂災害警戒区域		
土砂災害特別警戒区域	土石等の(移動)高さが1m以下の場合 土石等の移動による力が100kN/m ² を超える区域	
	土石等の堆積の高さが3mを超える区域	
	それ以外の区域

移動による力の最大値 (kN/m ²)	108.7
移動高の最大(m)	1.0
堆積による力の最大値 (kN/m ²)	12.3
堆積高の最大(m)	2.4
