土砂災害警戒区域・土砂災害特別警戒区域 位置図

自然現象の種類	急傾斜地の崩壊
区域番号	つ2012-5
区域名	松頭
所在地	相楽郡精華町東畑地区

土砂災害警戒区域・土砂災害特別警戒区域 区域図

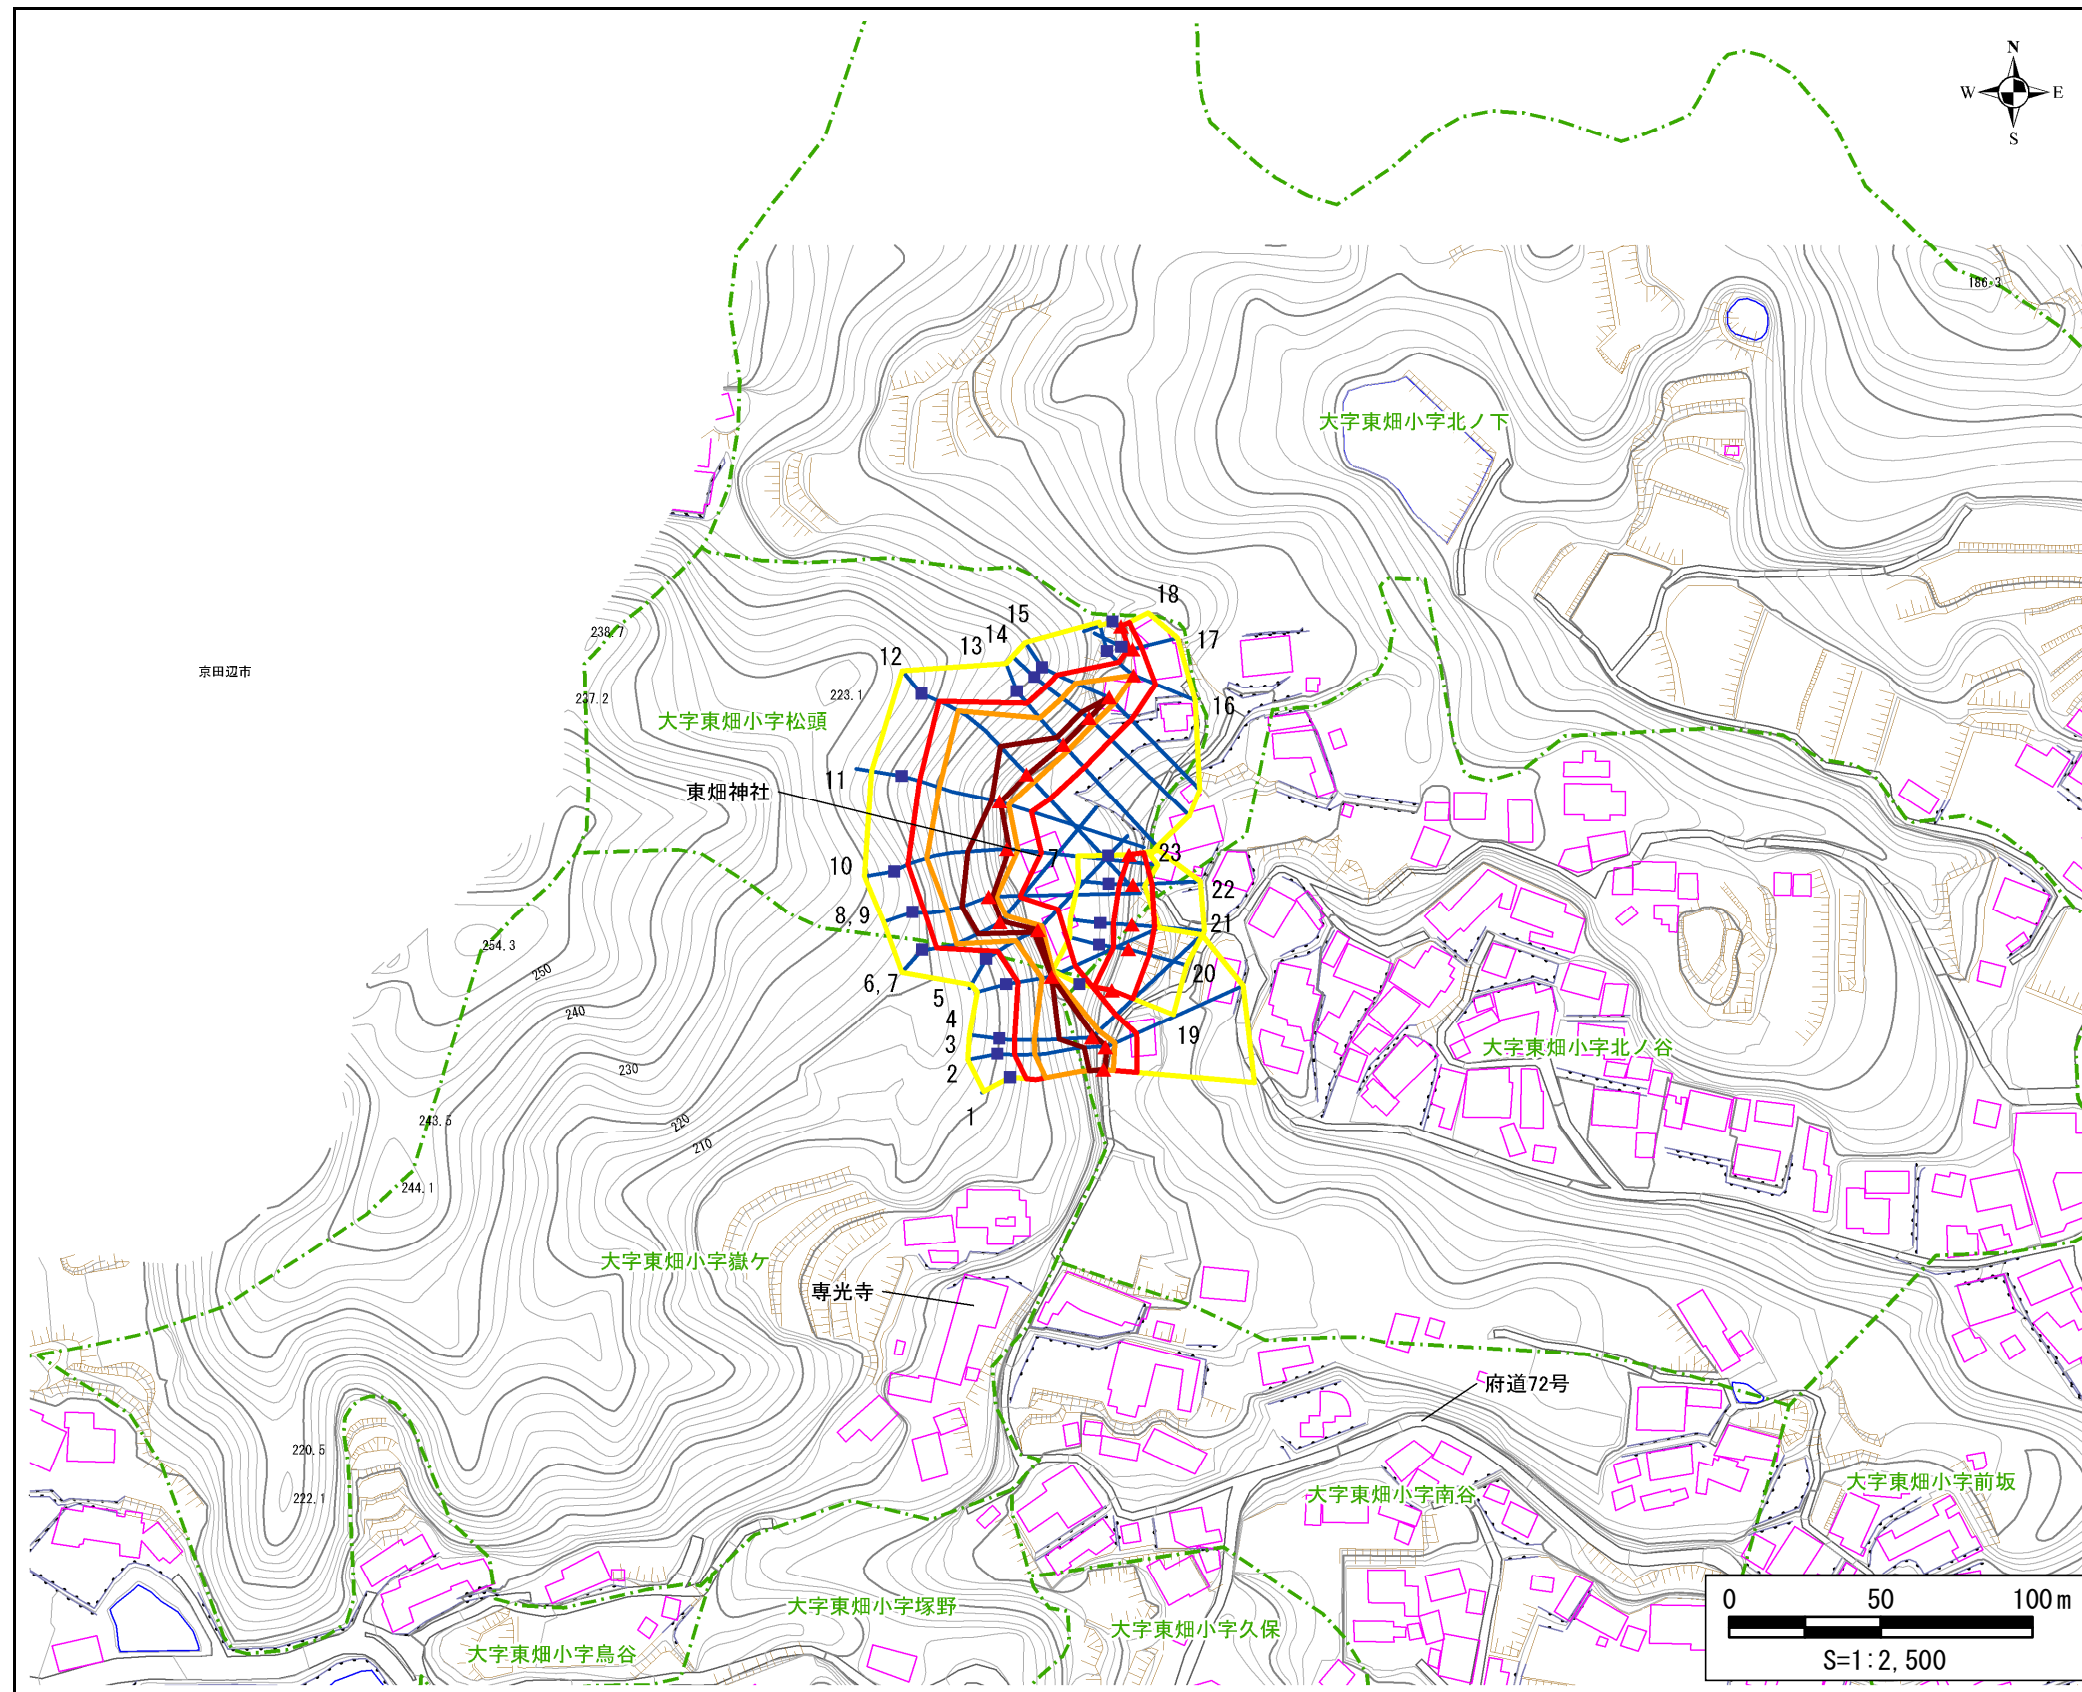
土砂災害警戒区域		
土砂災害特別警戒区域	土石等の(移動)高さが1m以下の場合 土石等の移動による力が100kN/m <sup>2</sup> を超える区域	
	土石等の堆積の高さが3mを超える区域	
	それ以外の区域

移動による力の最大値 (kN/m <sup>2</sup> )	158.8
移動高の最大(m)	1.0
堆積による力の最大値 (kN/m <sup>2</sup> )	19.2
堆積高の最大(m)	3.8
