現在指定している菱田B(つ1008-2)については、
対策工完了により変更する予定です。

自然現象の種類	急傾斜地の崩壊
区域番号	つ1008-2
区域名	菱田B
所在地	相楽郡精華町菱田地区

土砂災害警戒区域・土砂災害特別警戒区域 区域図

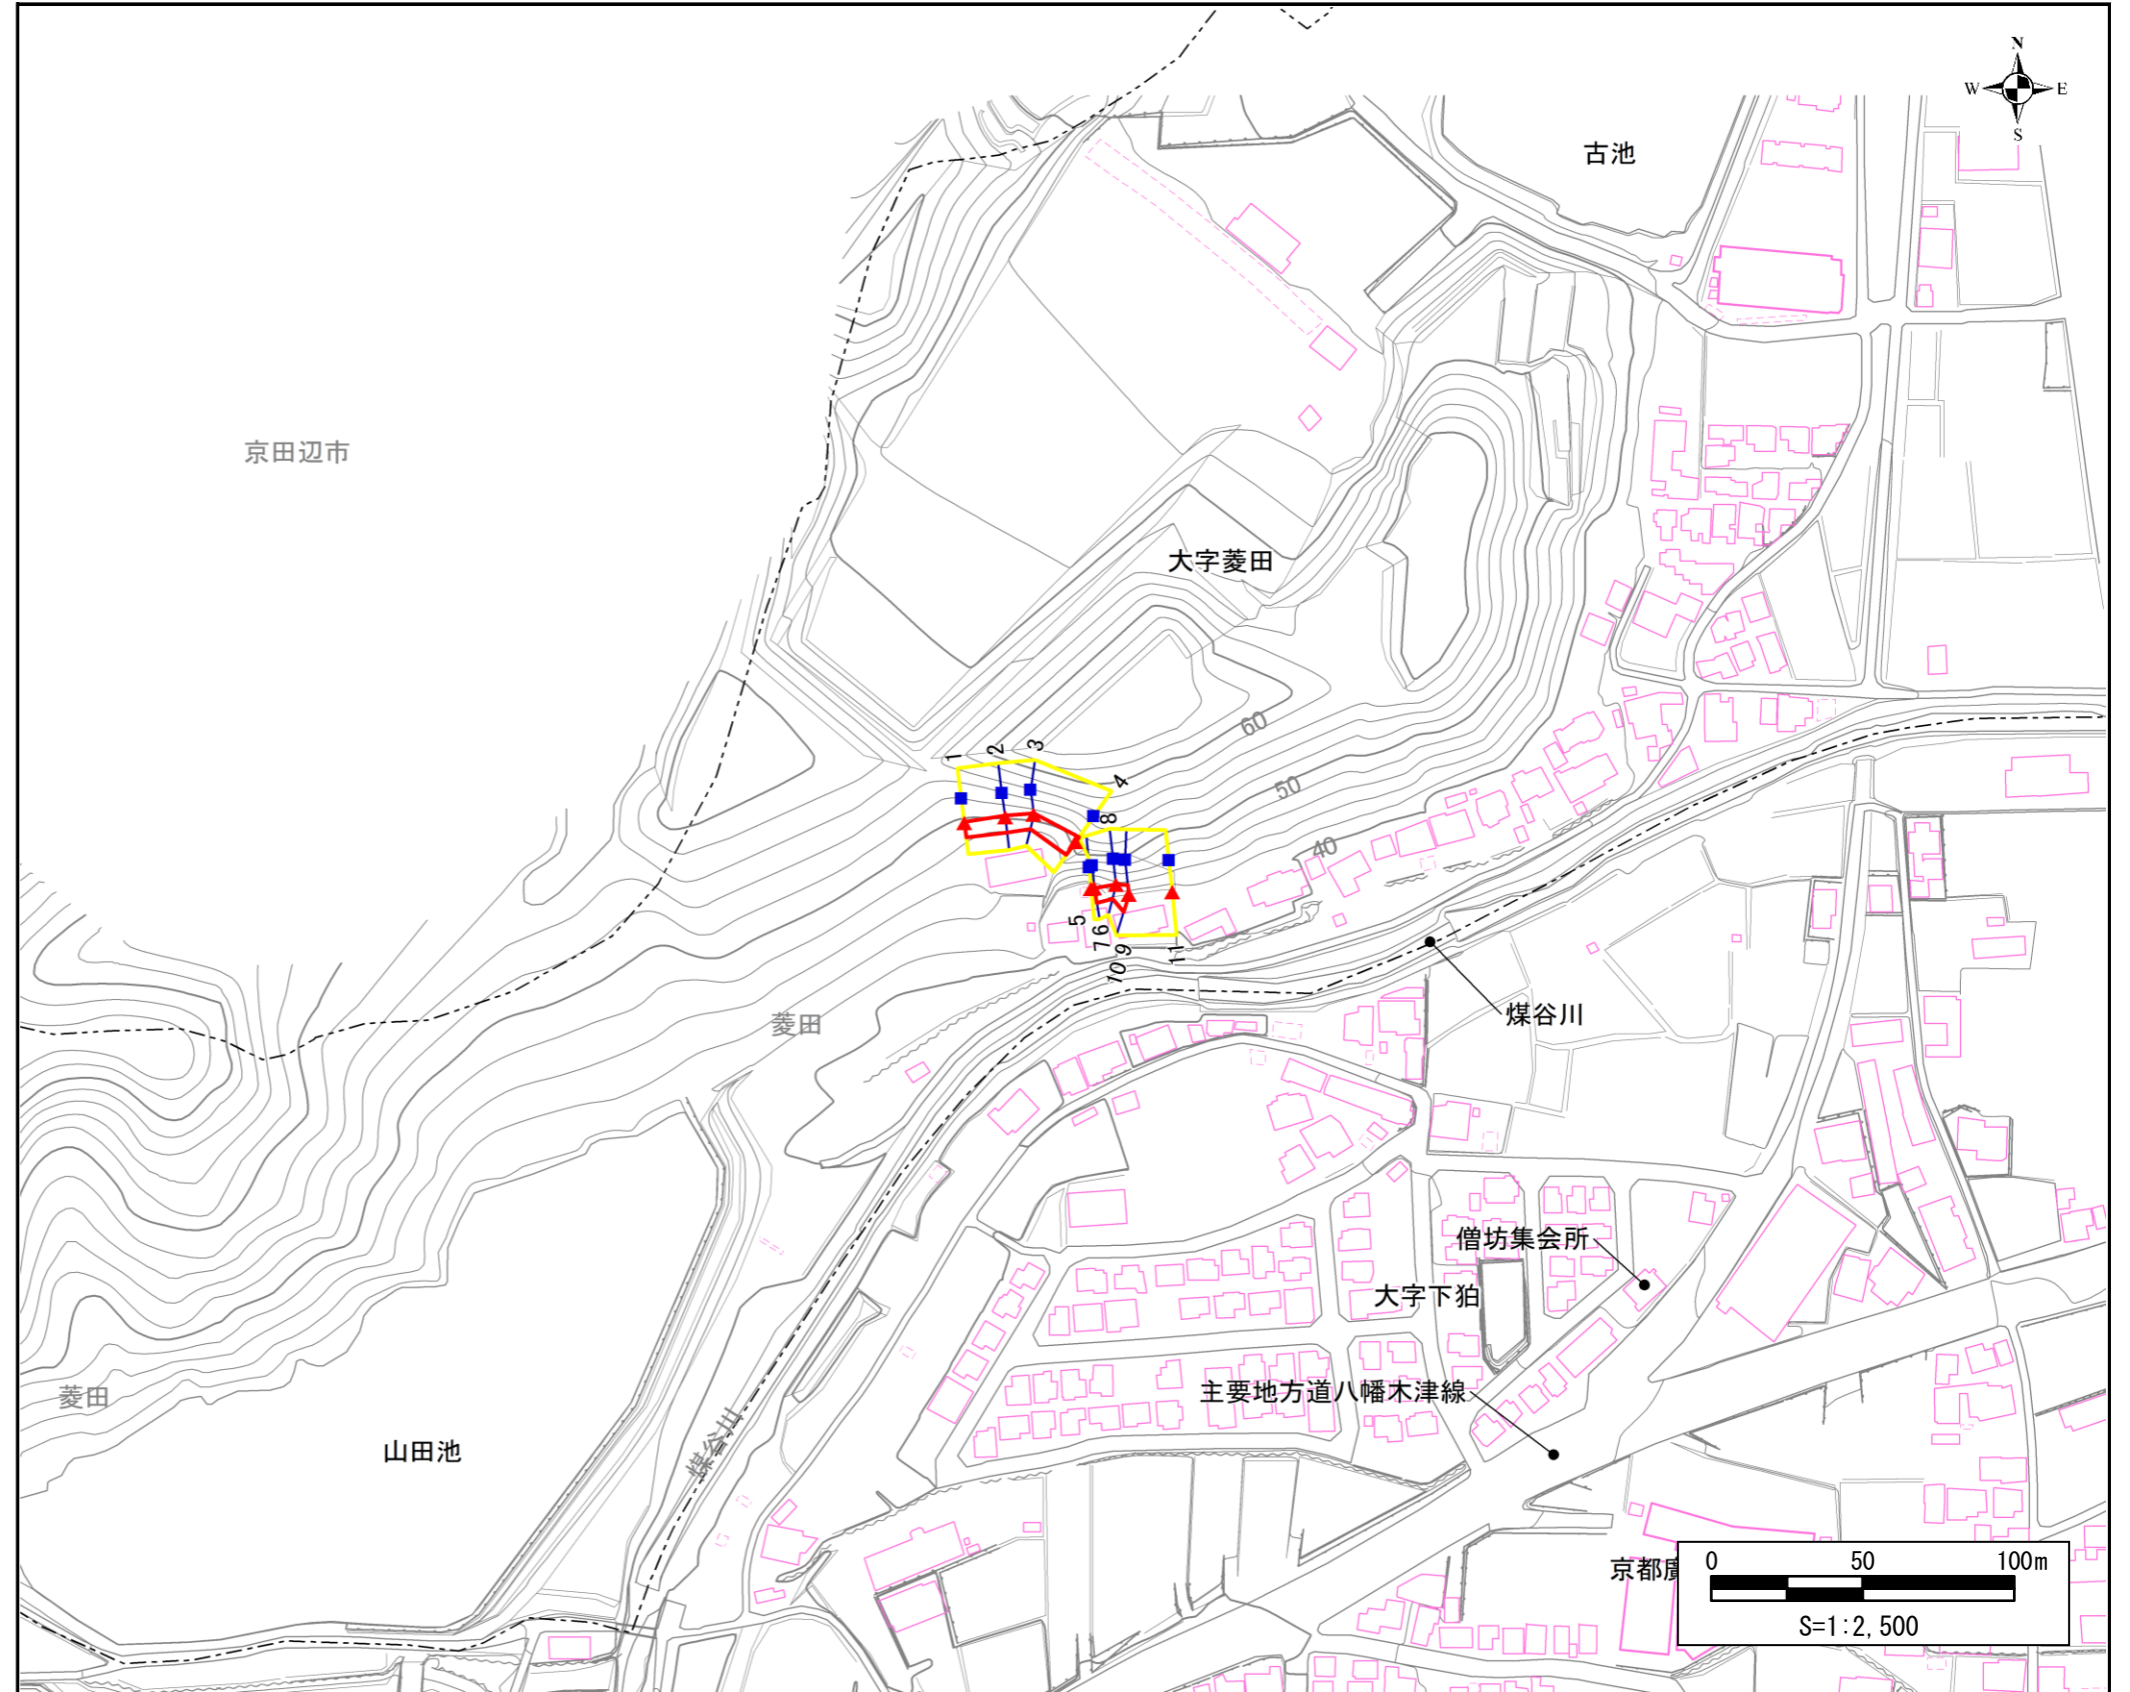
土砂災害警戒区域		
土砂災害特別警戒区域	土石等の(移動)高さが1m以下の場合 土石等の移動による力が100kN/m ² を超える区域	
	土石等の堆積の高さが3mを超える区域	
	それ以外の区域

移動による力の最大値(kN/m ²)	73.4
移動高の最大(m)	1.0
堆積による力の最大値(kN/m ²)	8.5
堆積高の最大(m)	1.7
