現在指定している尻谷B（つ2016-1）については、地形改変及び対策工完了により変更する予定です。

自然現象の種類	急傾斜地の崩壊
区域番号	つ2016-1
区域名	尻谷B
所在地	相楽郡精華町南稲八妻地区

土砂災害警戒区域・土砂災害特別警戒区域 区域図

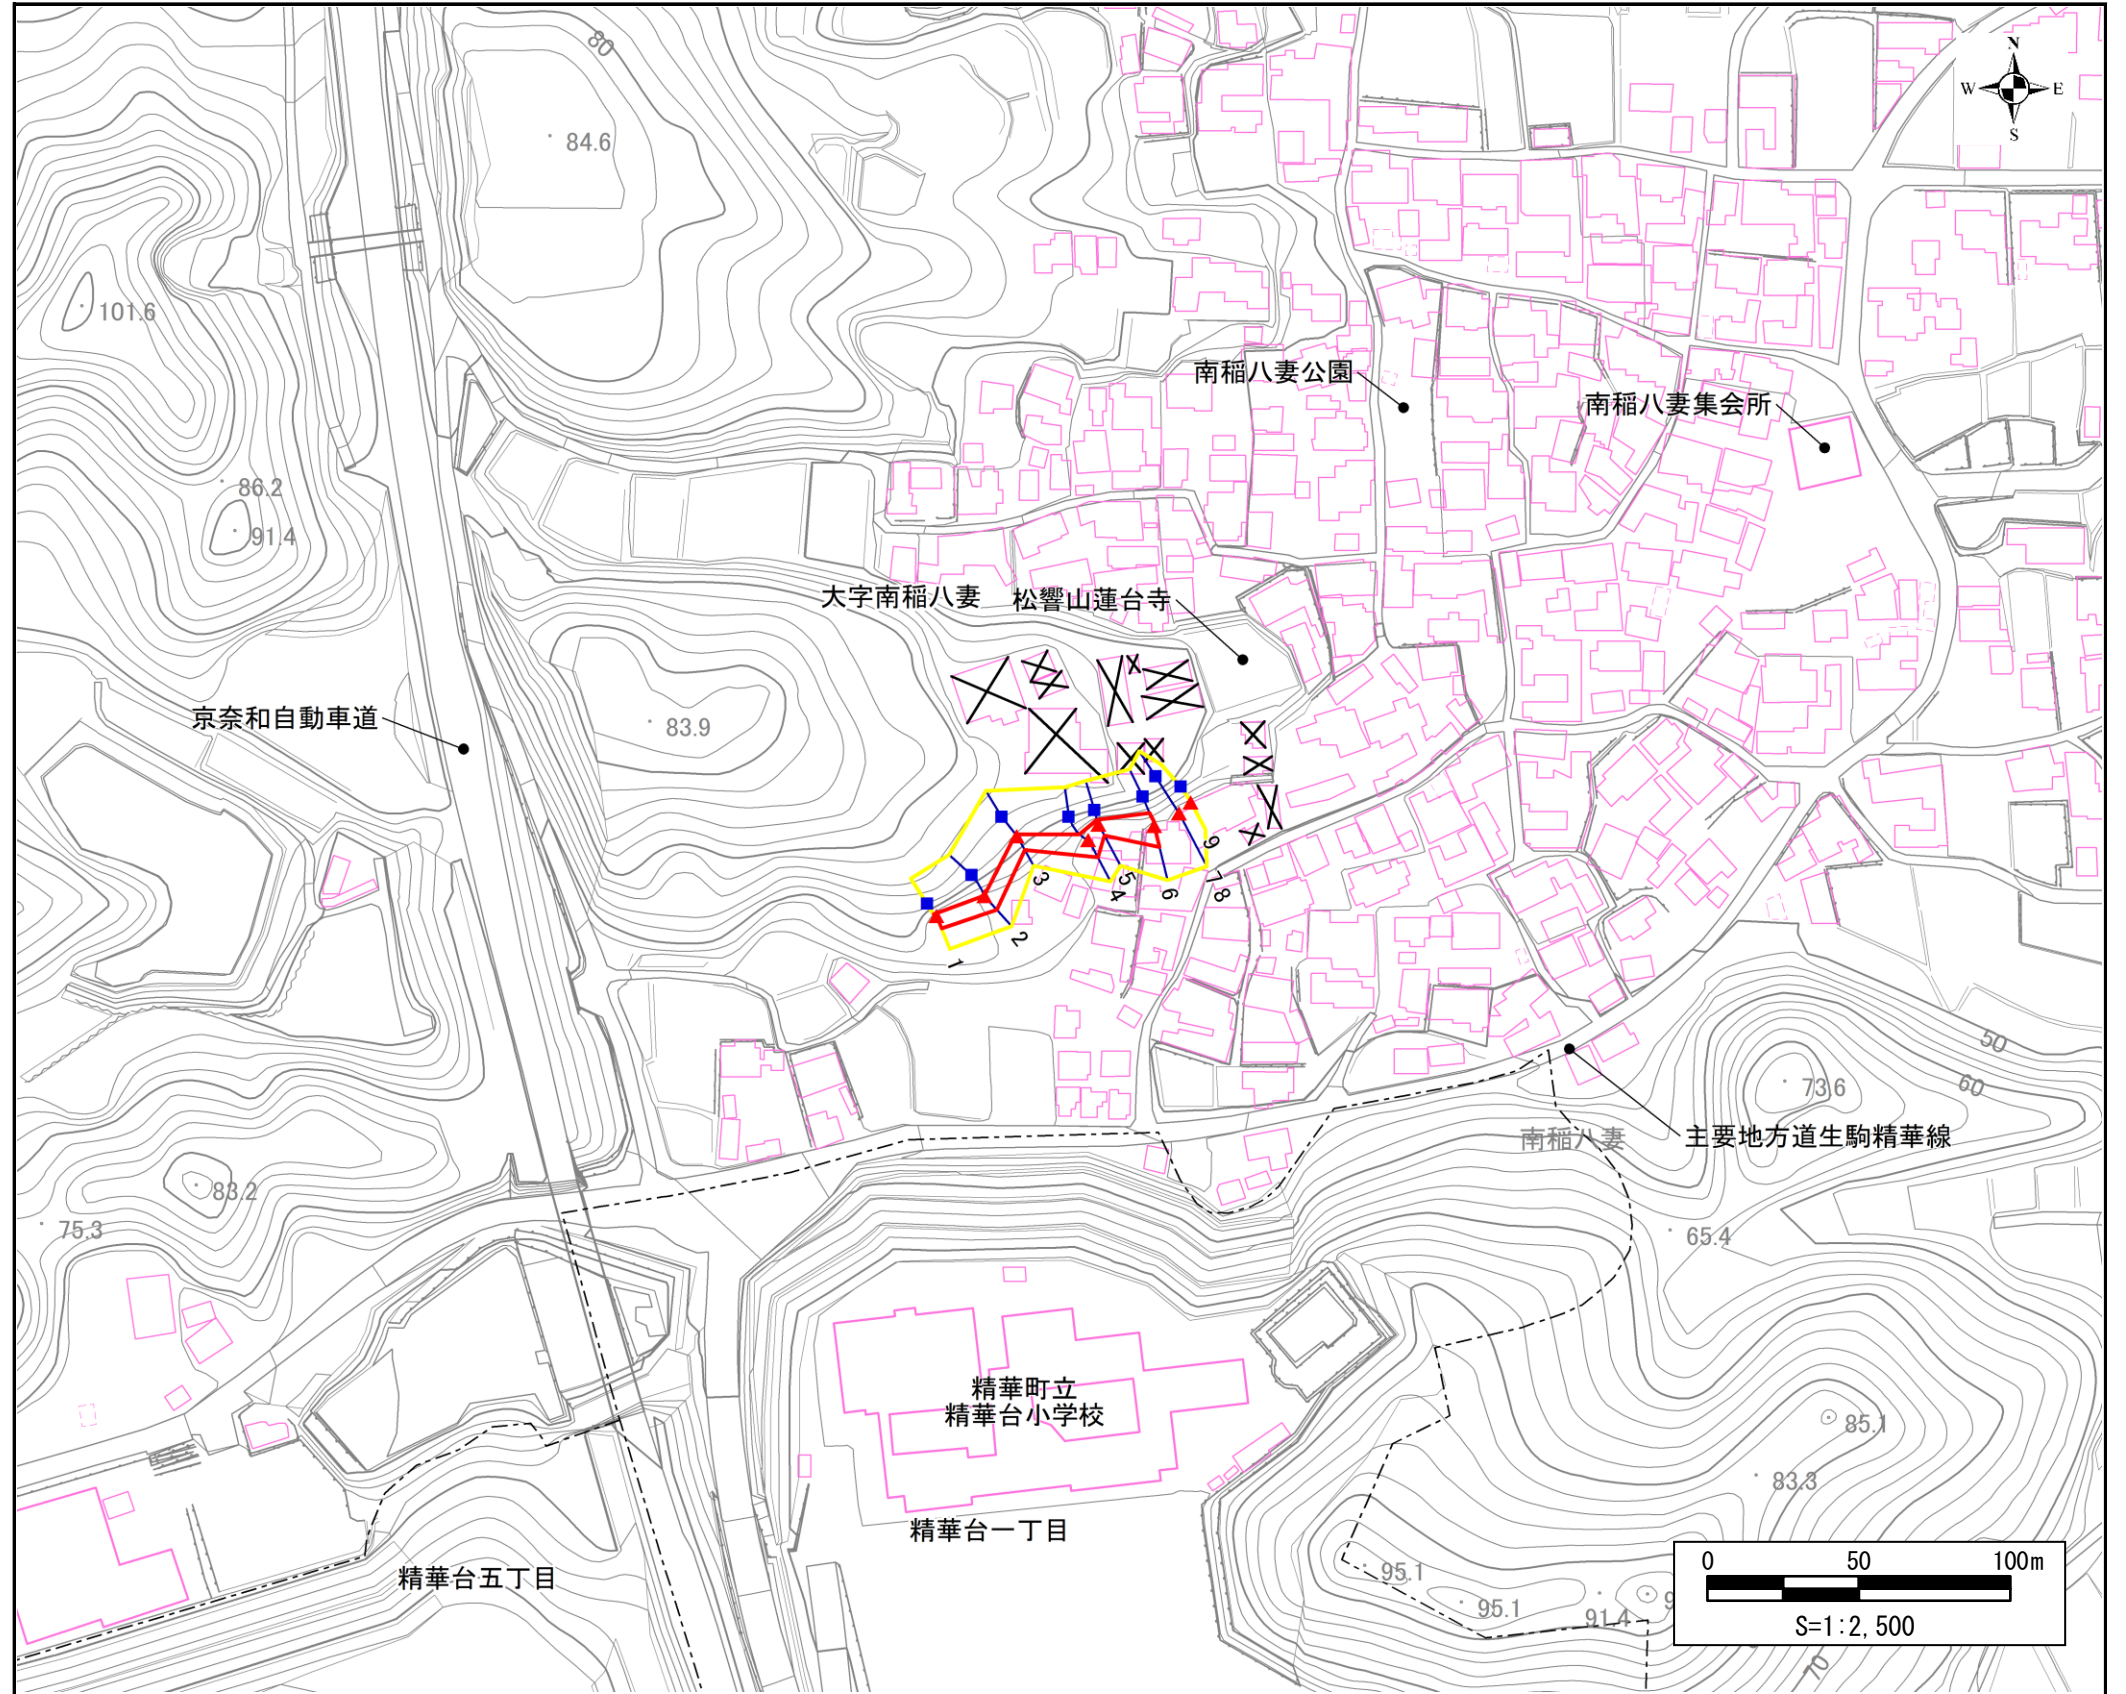
土砂災害警戒区域	
土砂災害特別警戒区域	
それ以外の区域

移動による力の最大値 (kN/m ²)	89.8
移動高の最大(m)	1.0
堆積による力の最大値 (kN/m ²)	12.0
堆積高の最大(m)	2.4
