自然現象の種類	急傾斜地の崩壊
区域番号	つ2010-4
区域名	高塚B
所在地	京都府相楽郡精華町東畑 地区

# 土砂災害防止法に係る 基礎調査結果(未指定)

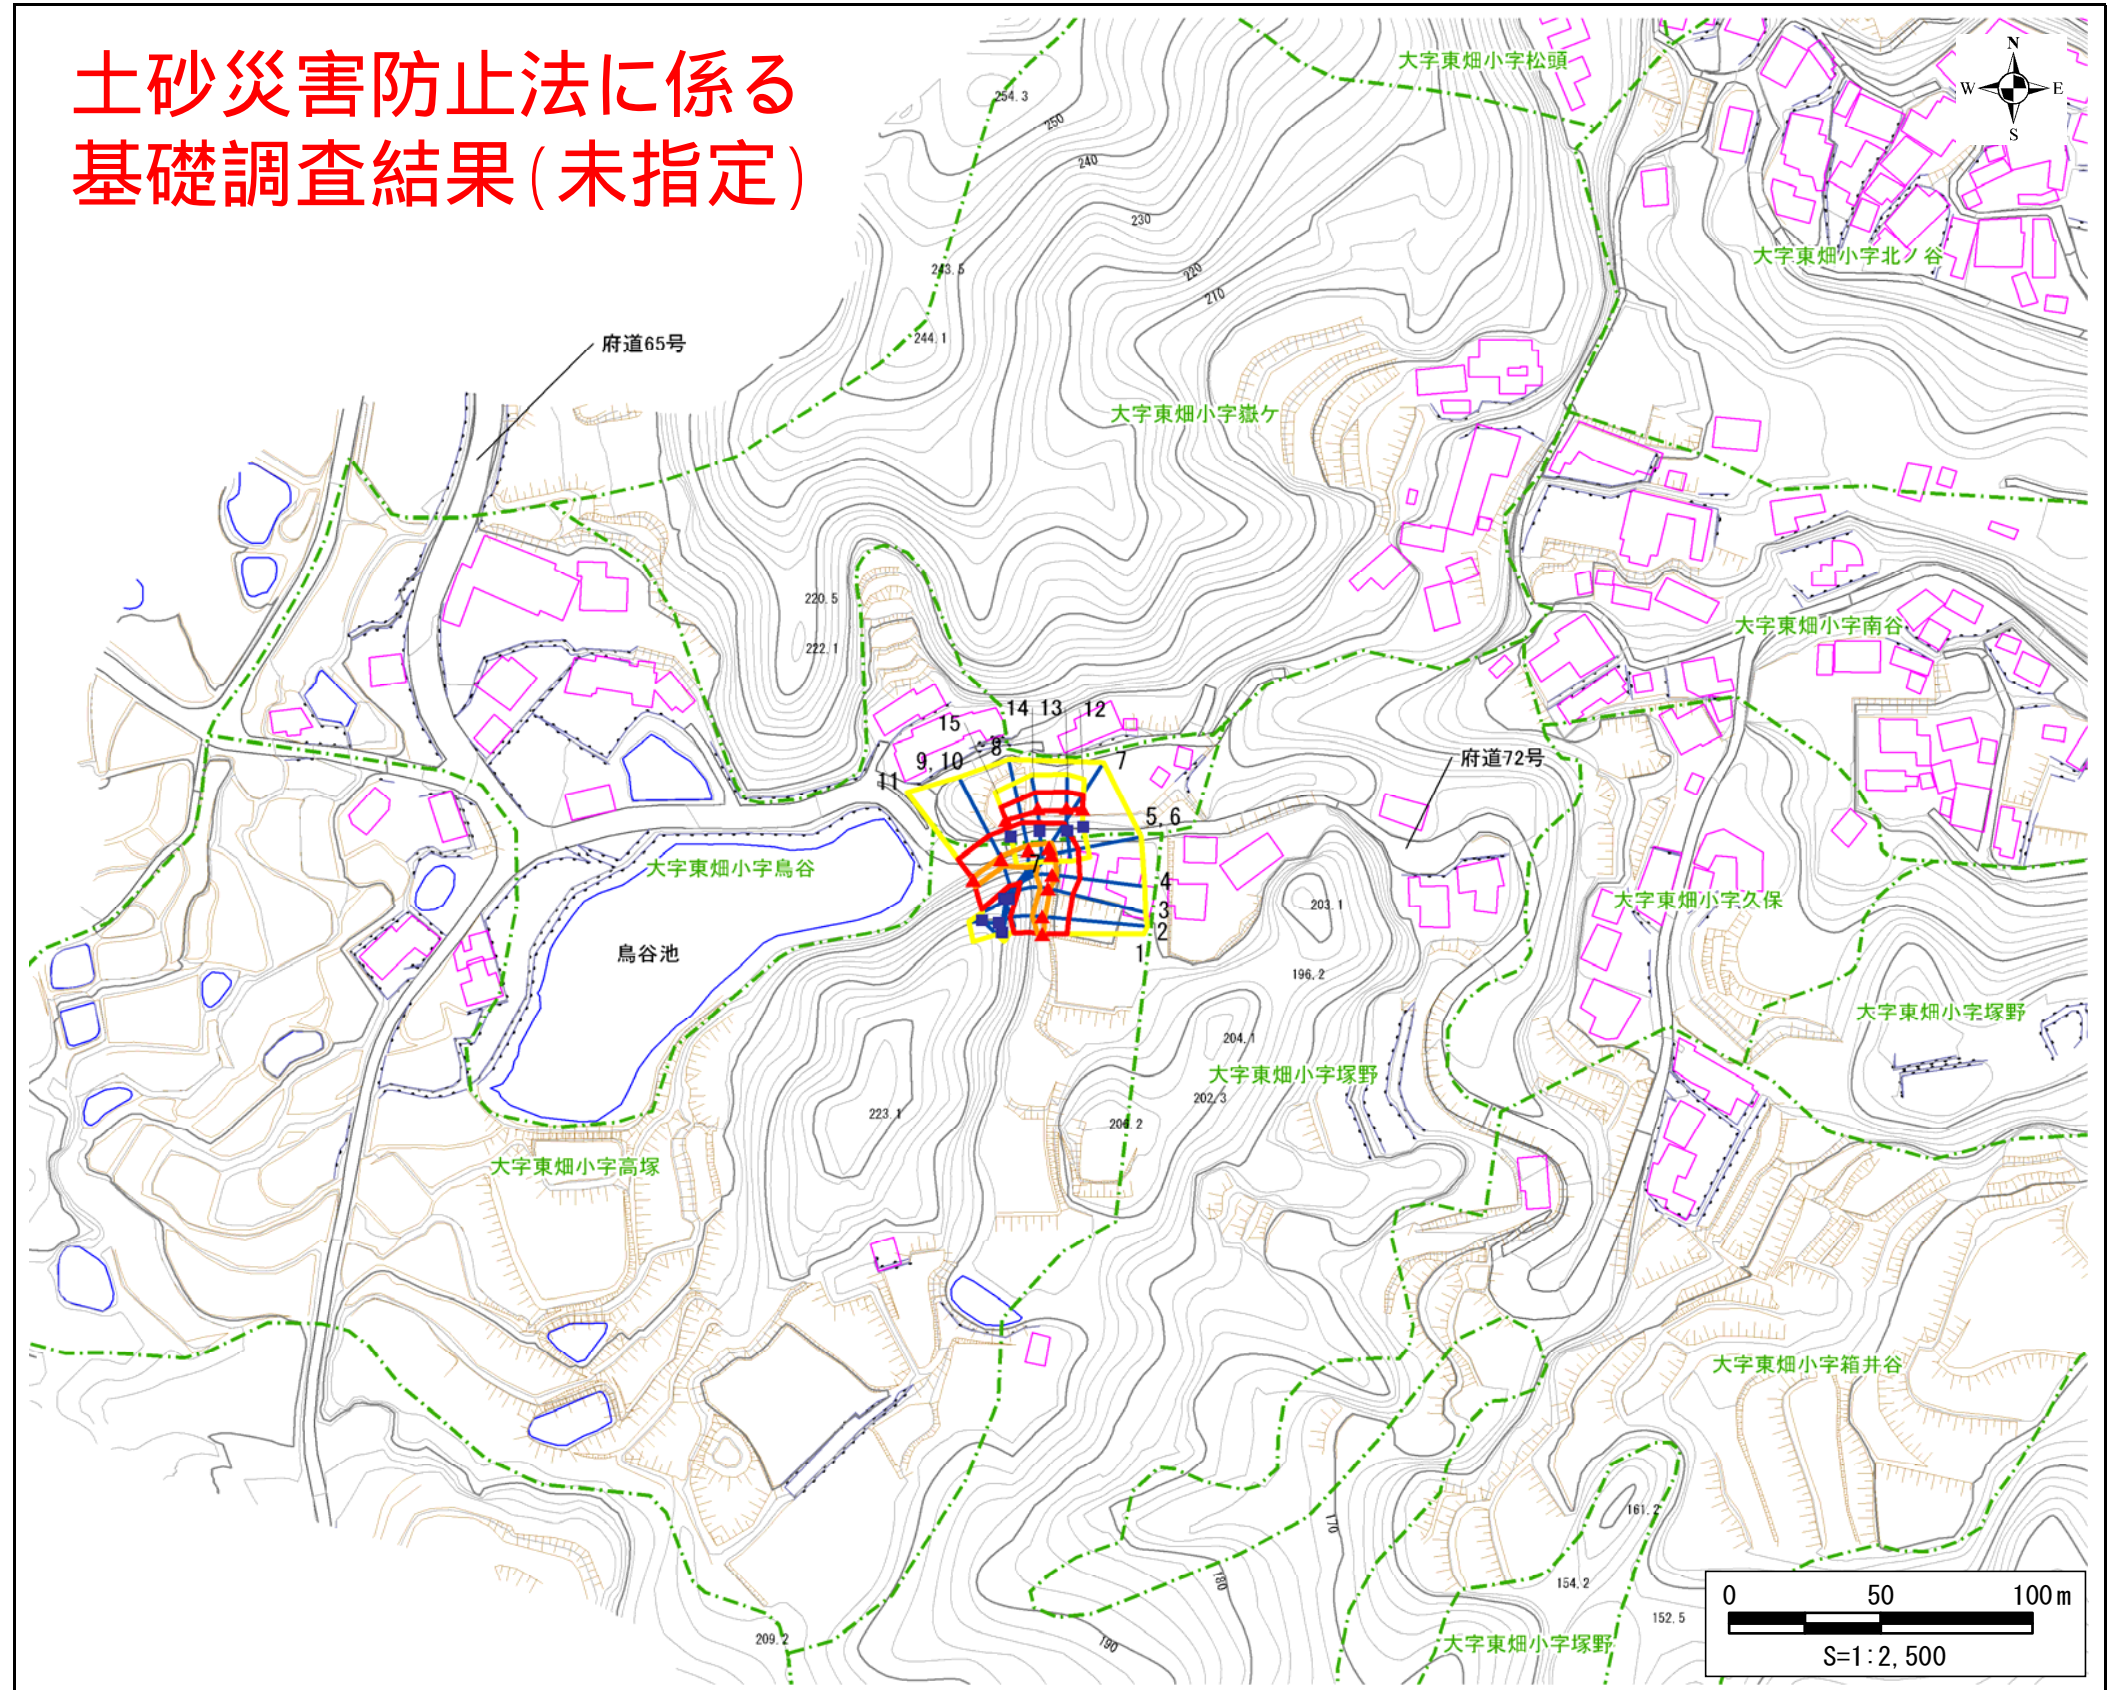
土砂災害警戒区域・土砂災害特別警戒区域 区域図

土砂災害警戒区域		
土砂災害特別警戒区域	土石等の(移動)高さが1m以下の場合 土石等の移動による力が100kN/m <sup>2</sup> を超える区域	
	土石等の堆積の高さが3mを超える区域	
	それ以外の区域

移動による力の最大値 (kN/m <sup>2</sup> )	127.3
移動高の最大(m)	1.0
堆積による力の最大値 (kN/m <sup>2</sup> )	14.8
堆積高の最大(m)	2.9
