土砂災害警戒区域・土砂災害特別警戒区域 位置図

自然現象の種類	急傾斜地の崩壊
区域番号	tf2010-6
区域名	久保
所在地	京都府相楽郡精華町東畑 地区

土砂災害警戒区域・土砂災害特別警戒区域 区域図

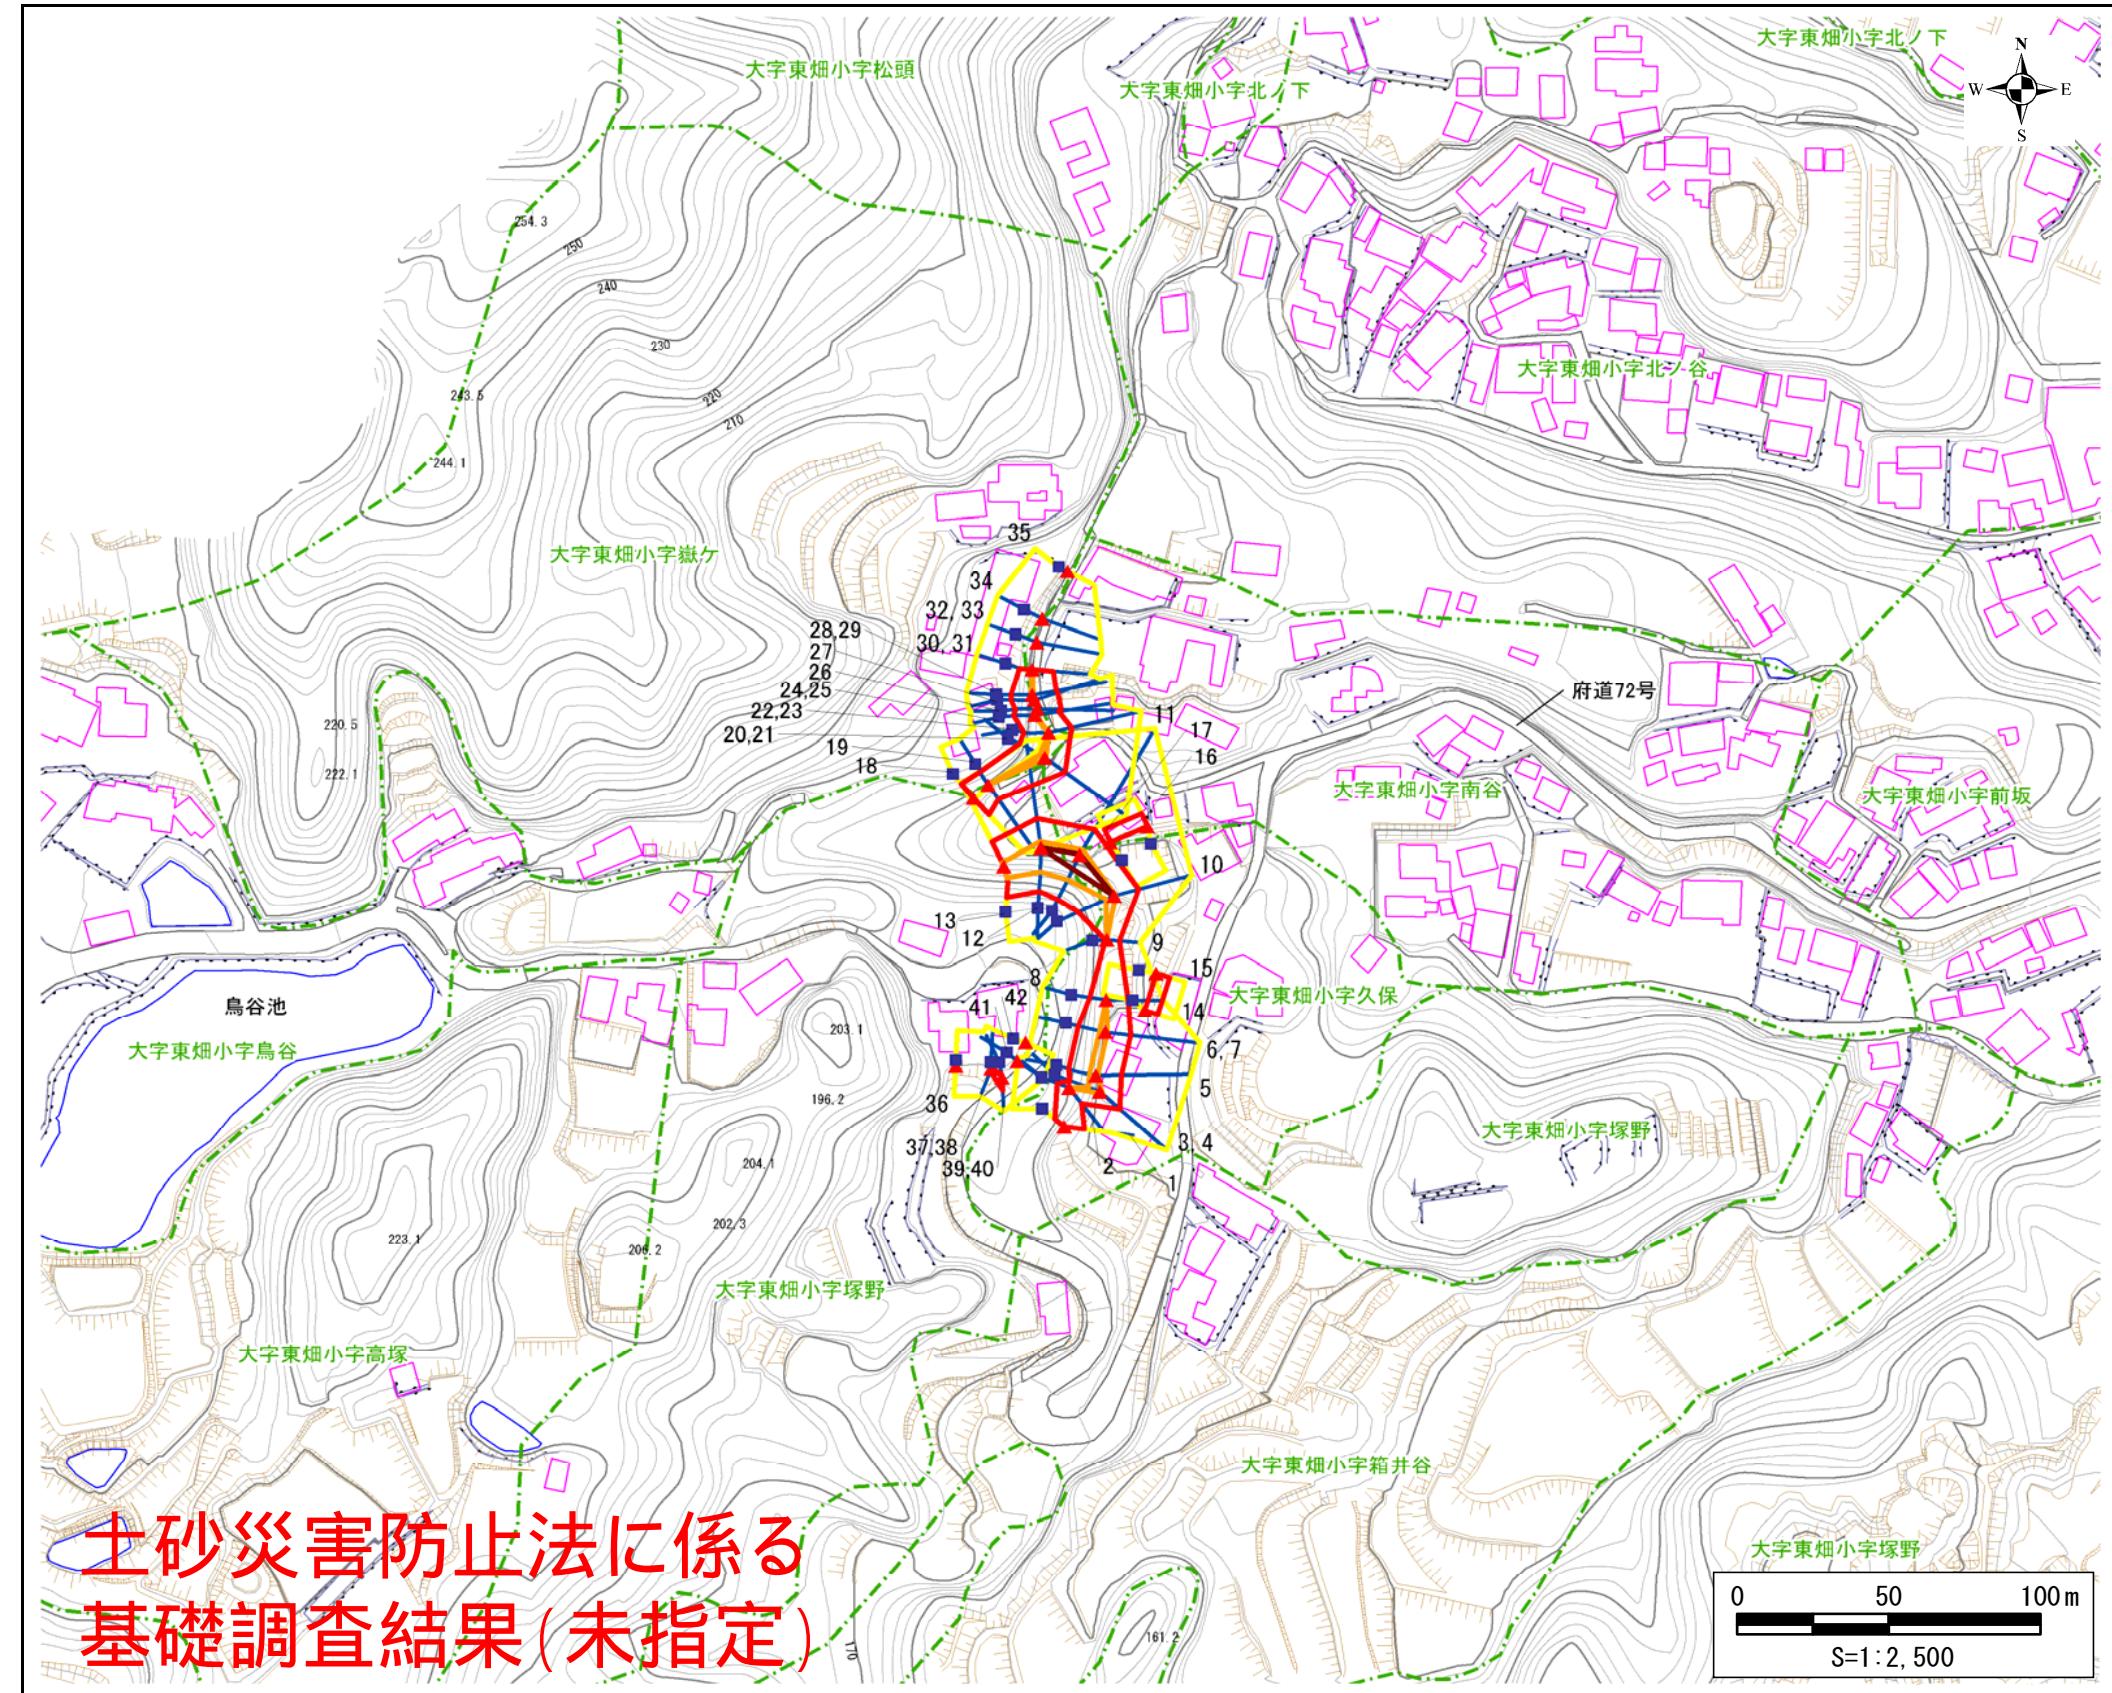
土砂災害警戒区域	
土砂災害特別警戒区域	
それ以外の区域

移動による力の最大値 (kN/m <sup>2</sup> )	131.5
移動高の最大(m)	1.0
堆積による力の最大値 (kN/m <sup>2</sup> )	16.4
堆積高の最大(m)	3.2
